伊方発電所第 3 号機  
原子炉補助建屋内での火災について

平成 3 0 年 6 月

四国電力株式会社

伊方発電所第3号機 原子炉補助建屋内での火災について

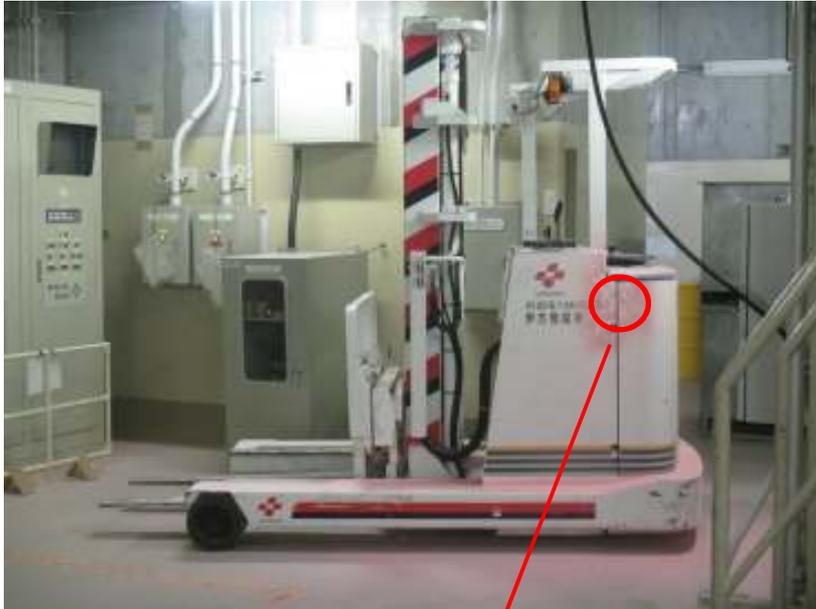
(発火した電動フォークリフト)

第14回定期検査中の伊方発電所3号機の原子炉補助建屋4階（管理区域内）において、電動フォークリフトで廃棄物を収納するための空容器の運搬作業を実施後、電動フォークリフトを所定の駐車位置に移動していたところ、電動フォークリフト内部から発火したため、作業員がただちに消火器により初期消火した。その後、消防署により鎮火していることを確認した。

- (1) 当該フォークリフトは、粉末消火薬剤の影響を考慮し、モータ等の主要部品を取り換える必要があることから、フォークリフト本体を新品に取り替える。また、取り替えの際には、同型の電子式フラッシャーリレーではないものとする。
- (2) 当該フォークリフトと同型の電子式フラッシャーリレーが用いられている電動フォークリフト（1台）については、念のため、火災が発生しにくい構造の機械式フラッシャーリレーに変更する。

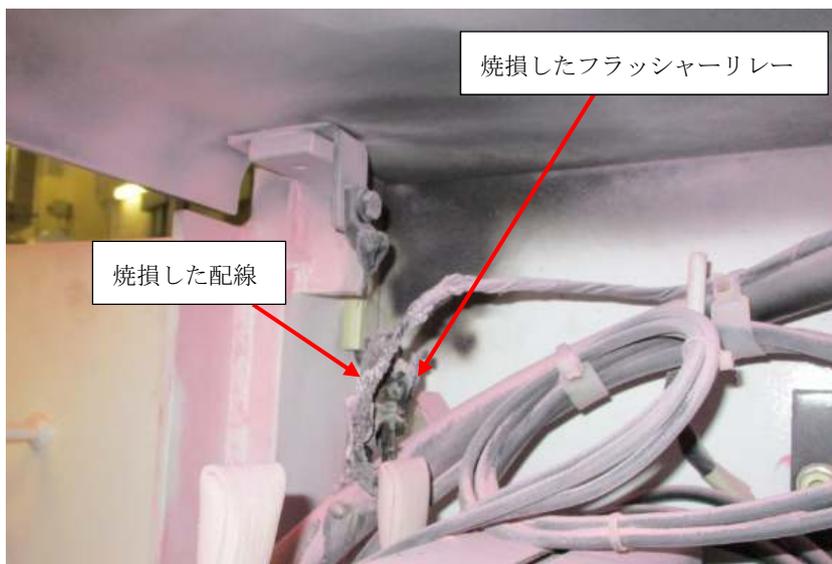
(発火部)

事象発生後に、消防署による立ち会いのもと電動フォークリフト発火部分を確認したところ、電子式フラッシュリレー<sup>\*1</sup>および配線部の焼損を確認した。

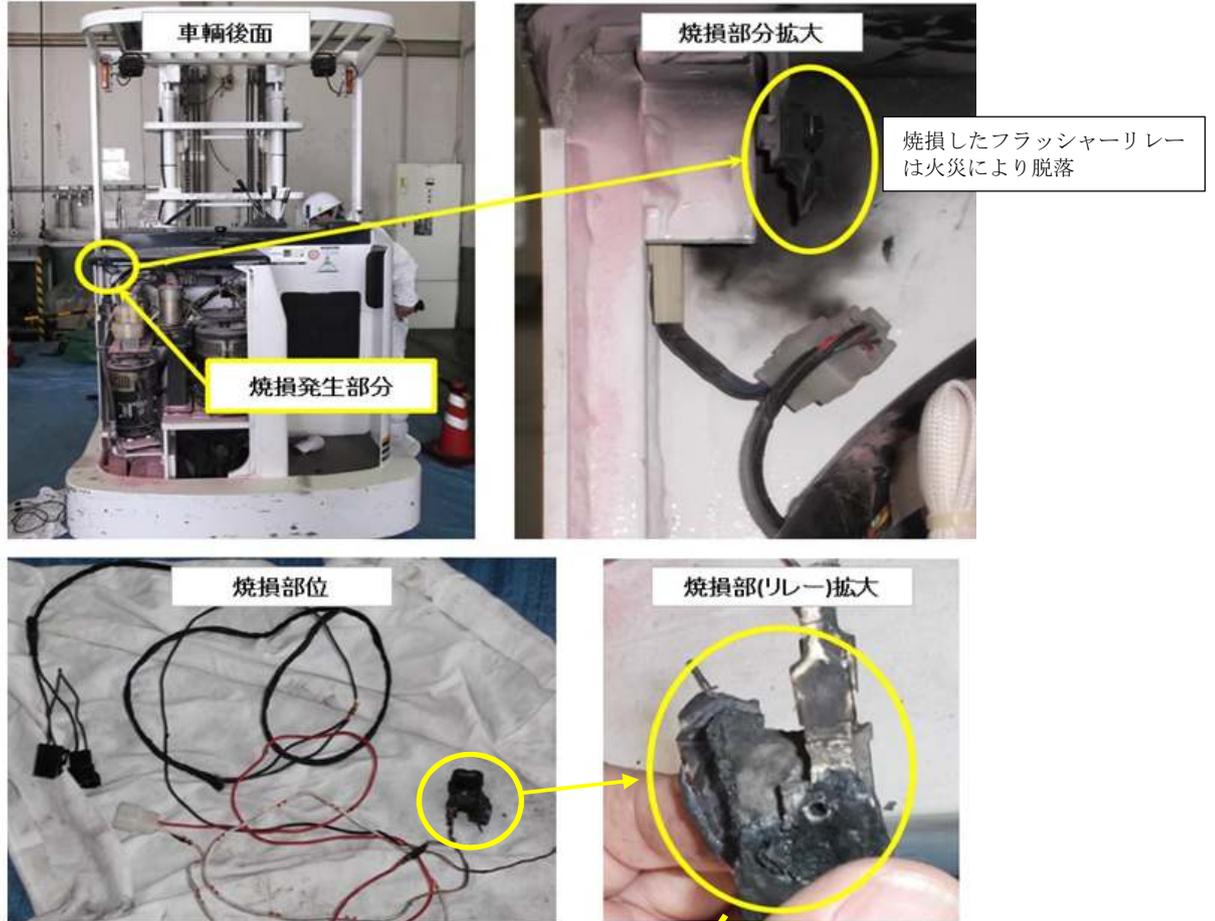
(焼損部写真)

当該フォークリフトをメーカー販売会社のサービス工場に輸送し、メーカーにて外観調査を実施したところ、フラッシャーリレーの焼損および配線部への延焼を確認した。その他の箇所に異常は認められなかった。

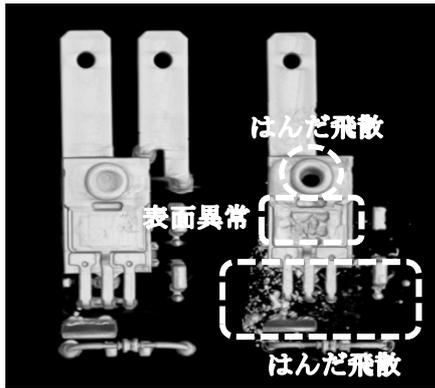
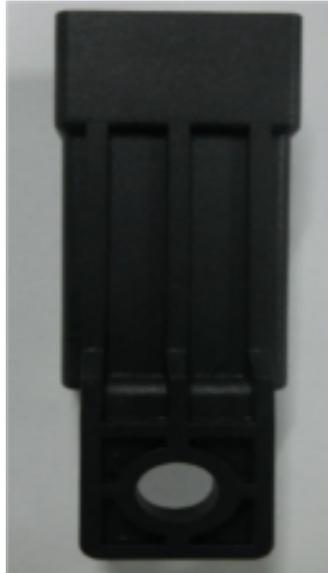
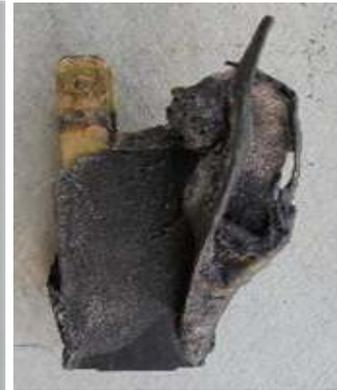
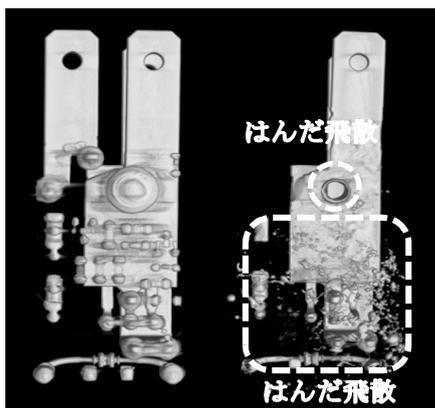
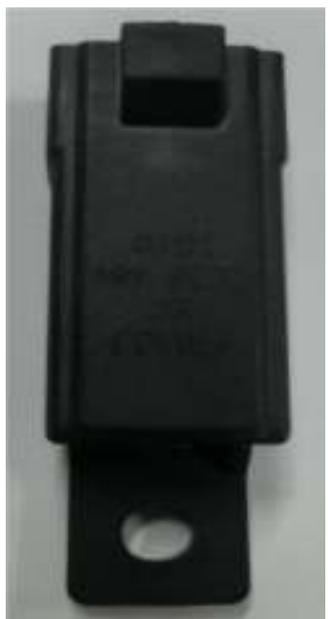
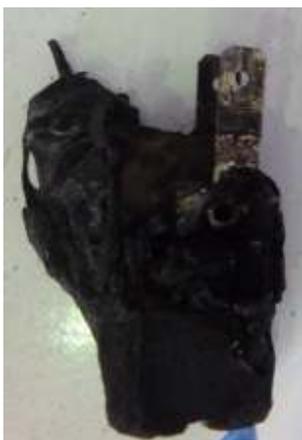
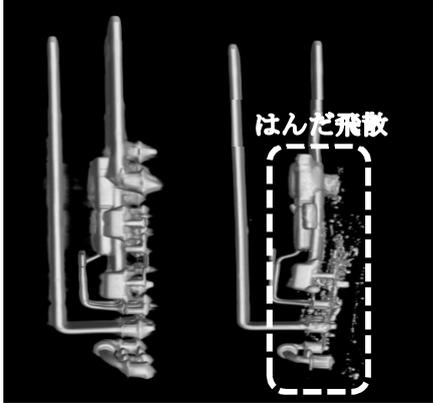
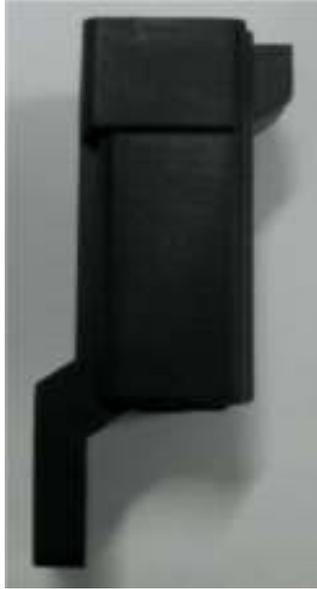
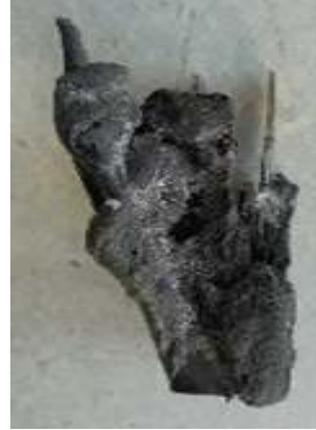
伊方発電所第3号機 電動フォークリフト フラッシャーリレーCT写真

焼損したフラッシャーリレーをメーカーの製造工場に送付し、CT写真<sup>※2</sup>によりフラッシャーリレーの内部を確認したところ、基板上の部品を固定しているはんだの飛散および部品表面の荒れなどの異常が認められた。

フラッシャーリレー内部の電子部品の異常温度上昇によりはんだが溶融して流れ出し、その流れ出したはんだにより回路が短絡したことで、短絡電流による内部および表面の異常発熱やはんだの飛散が発生したと推定される。

本事象は、フラッシュリレーの一定率で発生する偶発的な部品故障で部品温度が上昇したことによりはんだが溶融し、その溶融したはんだにより短絡が発生し、過大な電流が流れ、フラッシュリレーの発火に至ったものと推定される。
