伊方発電所第3号機  
スチームコンバータの加熱蒸気2次圧力制御弁の異常

平成31年 3月  
四国電力株式会社

3. 事象発生の設備  
3号機 スチームコンバータ加熱蒸気2次圧力制御弁(管理区域外)

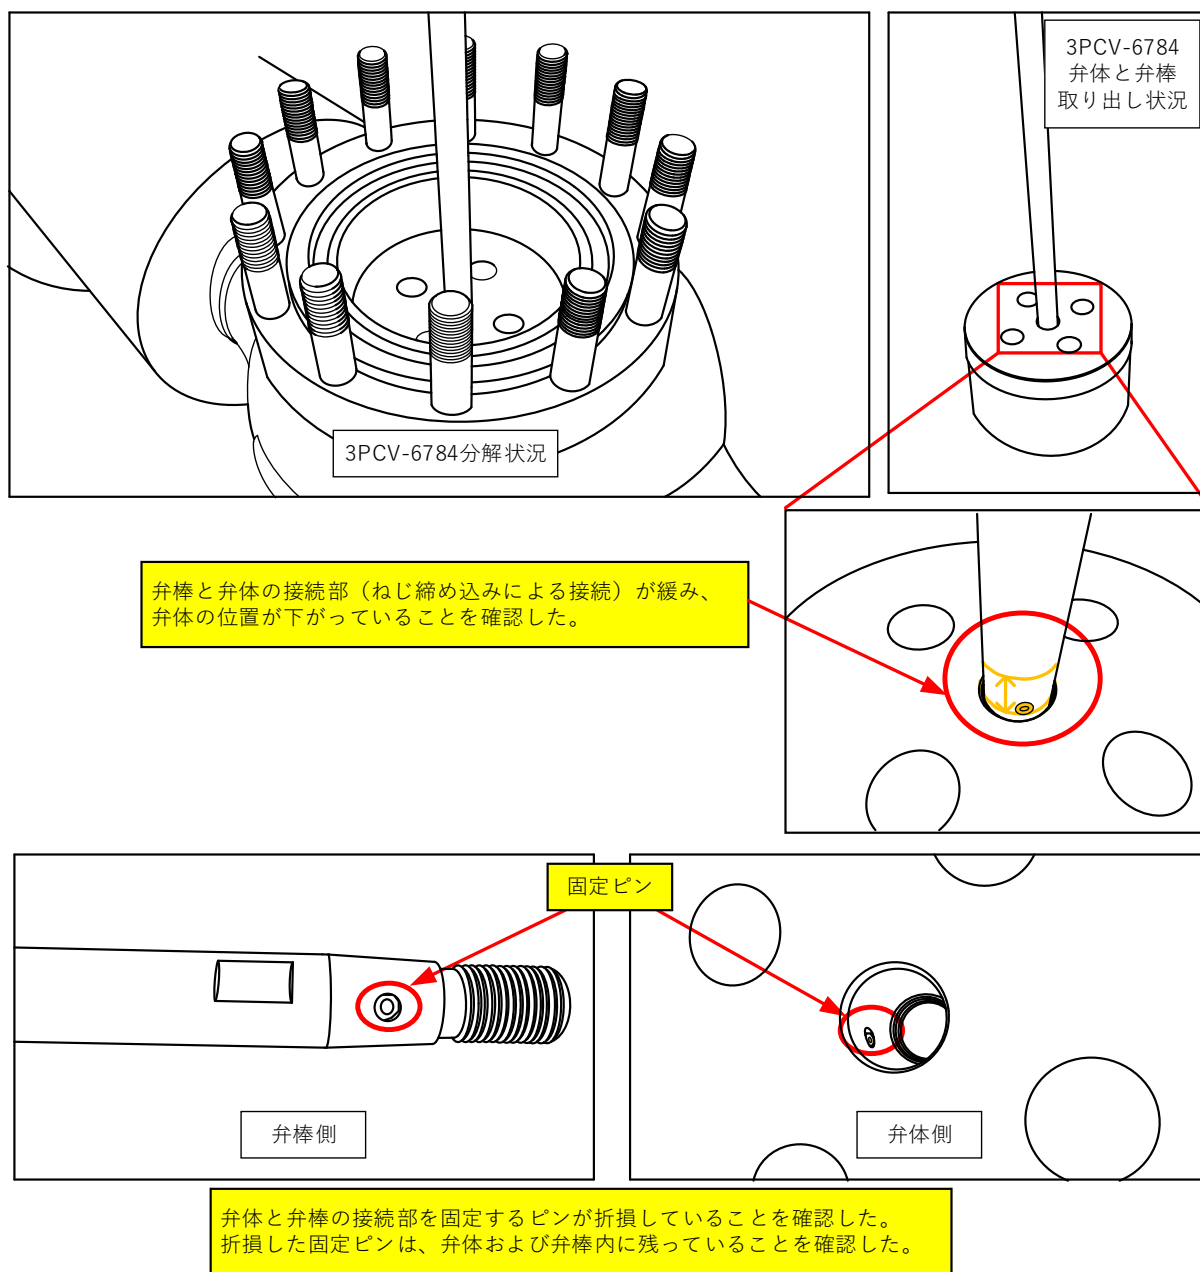
### 3PCV-6784 分解点検結果

当該弁を分解点検したところ、弁体と弁棒の接続部(ねじ締め込みによる接続)が緩み、弁体の位置が下がっていることを確認した。また、弁体と弁棒の接続部を固定するピンが折損していることおよび折損したピンが弁体および弁棒内に残っていることを確認した。このことから、弁体の位置が下がったことで弁体の駆動範囲が狭くなり、動作不良に至ったと推測した。なお、その他構成部品について異常は認められなかった。

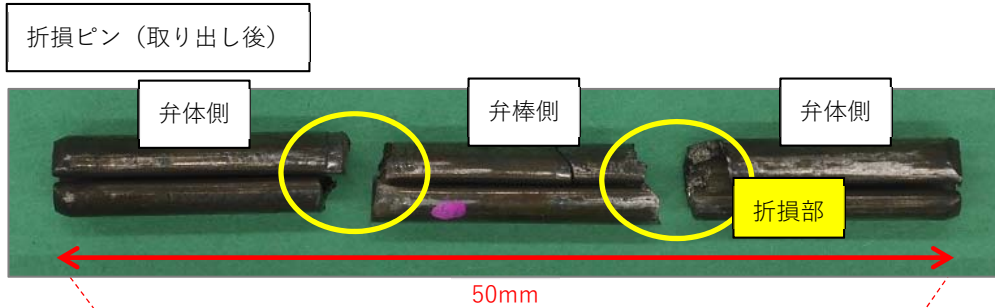
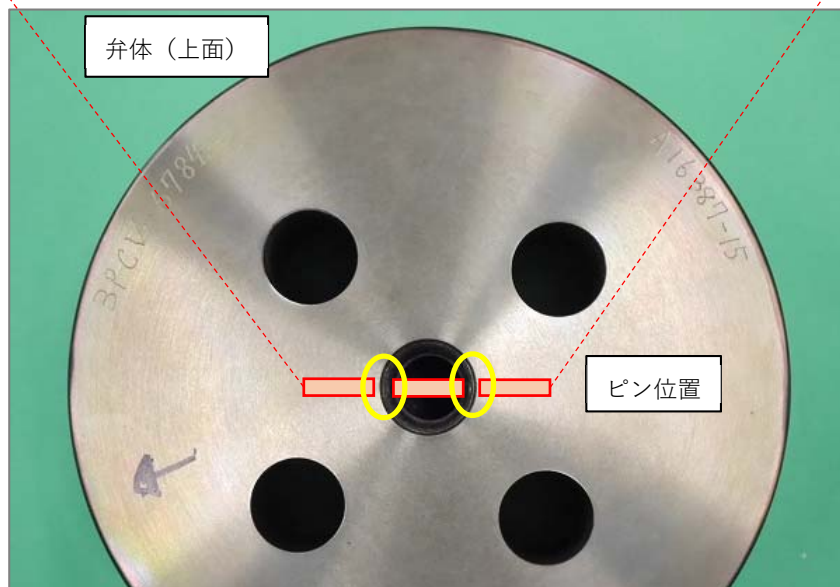
a. 外観観察結果

ピンの折損は弁棒と弁体の境目で発生しており、折損したピンは3つに分断され、それぞれ弁体、弁棒内に残っていた。弁体に残っていたピンの位置を確認したところ、ピンは所定の位置である弁体中央部にあり、ピン位置に異常は認められなかった。

ピンの折損は弁棒と弁体の境目で発生し、折損したピンは3つに分断されていた。弁体に残っているピン位置を確認したところ、ピンは弁体中央に位置しており、ピン位置に異常は認められなかった。

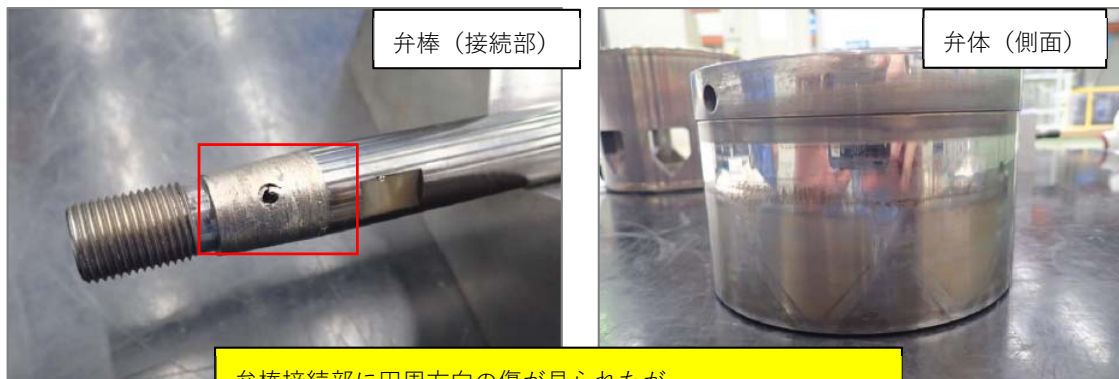
弁棒および弁体については、弁棒の接続部に緩んだときについたと思われる円周方向の傷が見られたが、弁棒および弁体の機能を損なうような異常は認められなかった。

弁棒接続部に円周方向の傷が見られたが、弁棒や弁体の機能を損なうような異常は認められなかった。

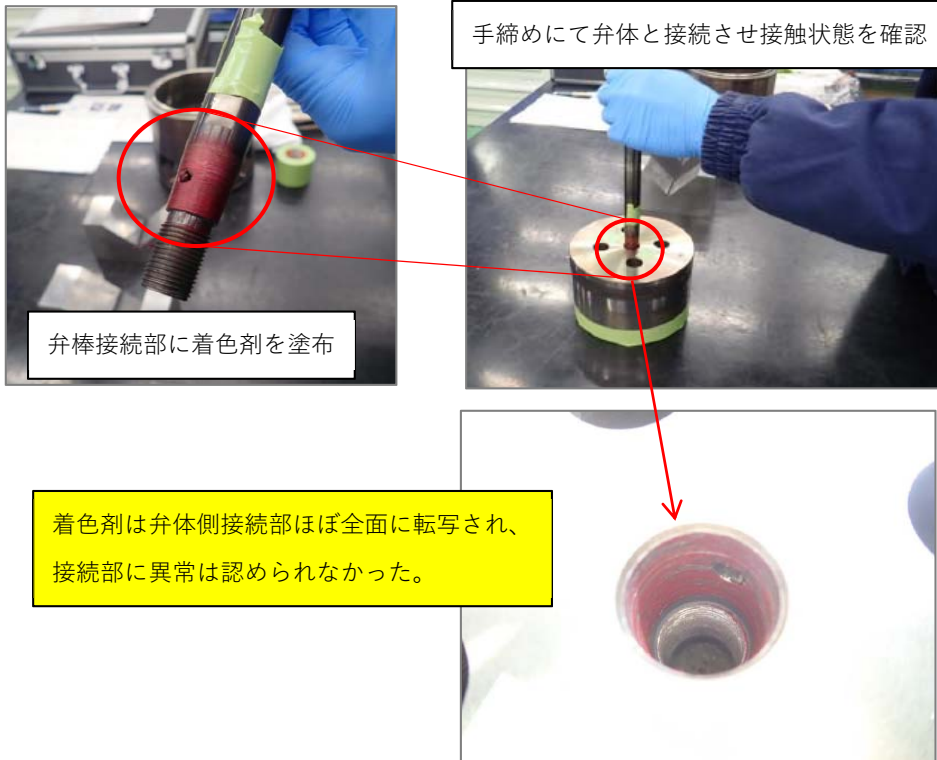
b. 弁体と弁棒の接続部接触状態の確認結果

弁棒の接続部に着色剤を塗布し、手締めにて弁体と接続させ、弁体と弁棒の接触状態を確認したところ、弁体側接続部ほぼ全面に着色剤が付着したことから、弁体と弁棒の接続部に異常は認められなかった。

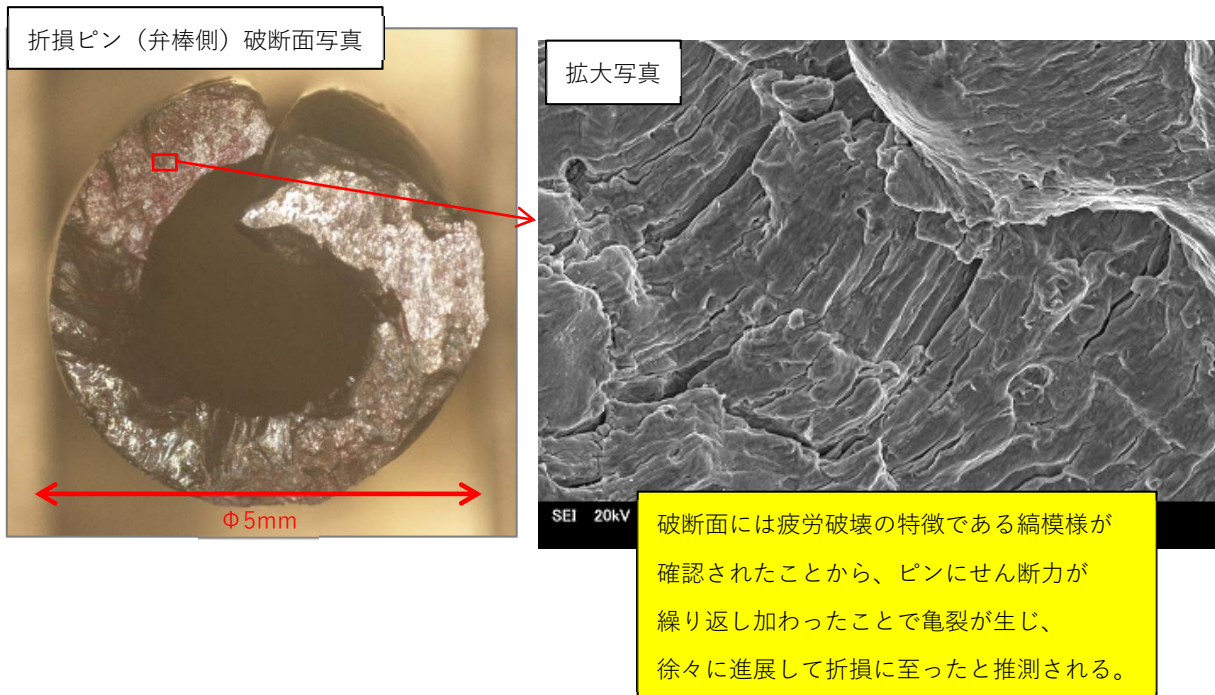
c. 破断面観察

折損したピンの破断面を光学顕微鏡および電子顕微鏡により観察した。その結果、破断面には疲労破壊の特徴である縞模様が確認されたことから、ピンにせん断力が繰り返し加わったことで亀裂が生じ、徐々に進展して折損に至ったと推測される。

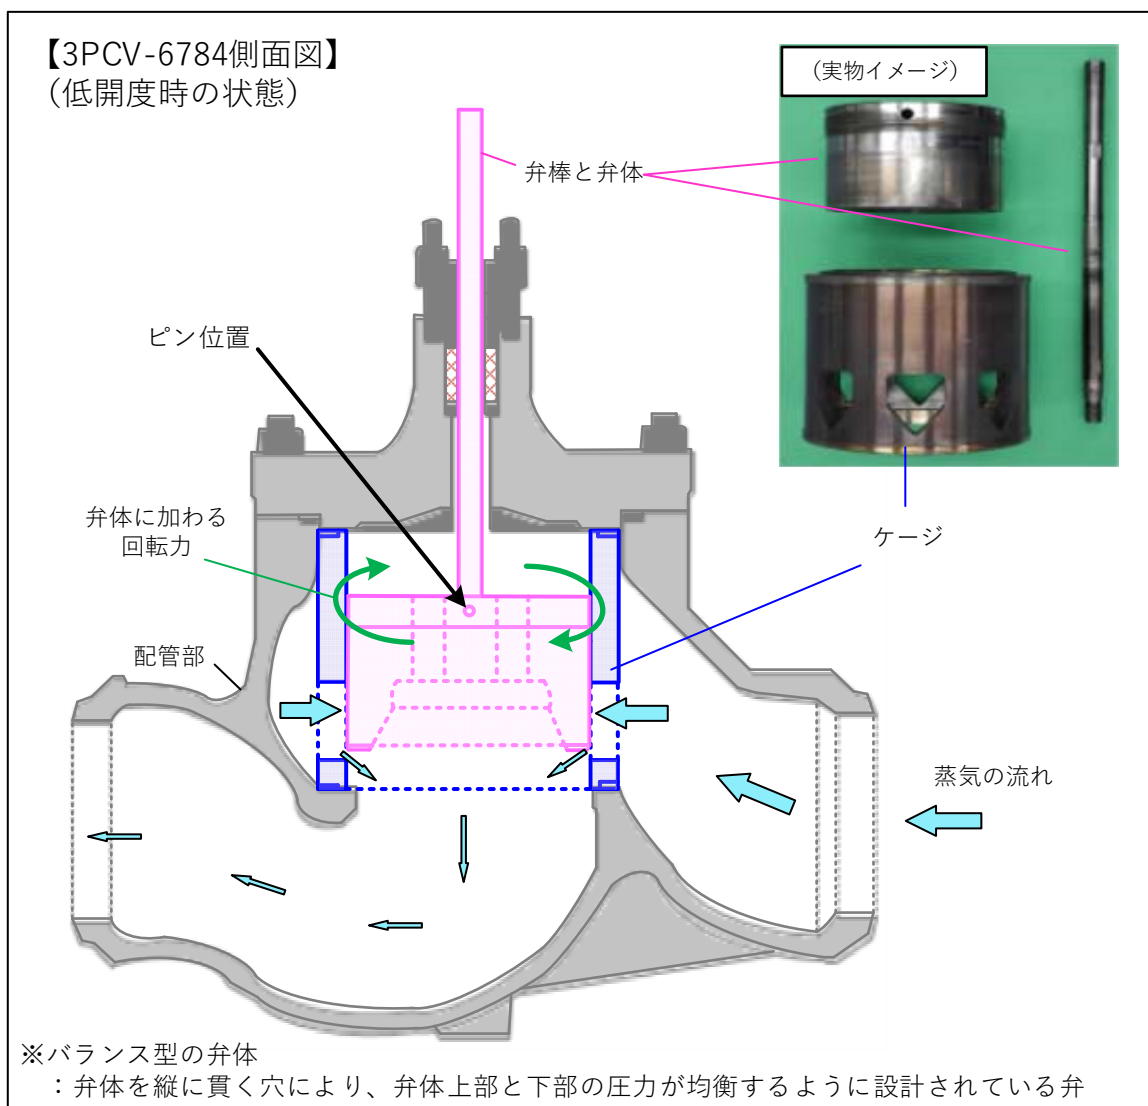
弁体に回転力が加わるメカニズム

また当該弁は、フローオーバーシート<sup>※6</sup>構造でバランス型の弁体<sup>※7</sup>を使用しており、プラント運転中は低开度で使用する場合がある。このとき、流体は弁体上部から弁体下部へ差圧が大きい状態で継続的に流れるため、弁体には強い回転力が継続的に加わる。設計上は接続部の摩擦力にピンの強度が加わった抗回転力<sup>※8</sup>が弁体の回転力を上回っているが、異物が接続部に混入した場合、接続部の摩擦力は減少し、弁体の抗回転力がピンの強度に大きく依存する状態になるため、流体から弁体に加わる回転力が抗回転力を上回って接続部が緩み、弁体と弁棒を貫通しているピンは弁体の回転力によって繰り返しせん断力を受け折損に至ったと推定される。

流体（蒸気）の流れの非対称性から弁体が微かに偏心し、ケージと機械的接触を起こすことで、回転力が発生する。  
低開度時、弁体はケージ下方に位置しているため、弁体側面部が蒸気と触れる面積は大きく回転力の影響は大きい。弁開度が大きくなるにつれ、弁体はケージ上方に位置するため、回転力の影響は小さくなる。
