伊方発電所第 1、2 号機
純水装置の配管フランジ部からの
水漏れについて

令和元年 9 月
四国電力株式会社

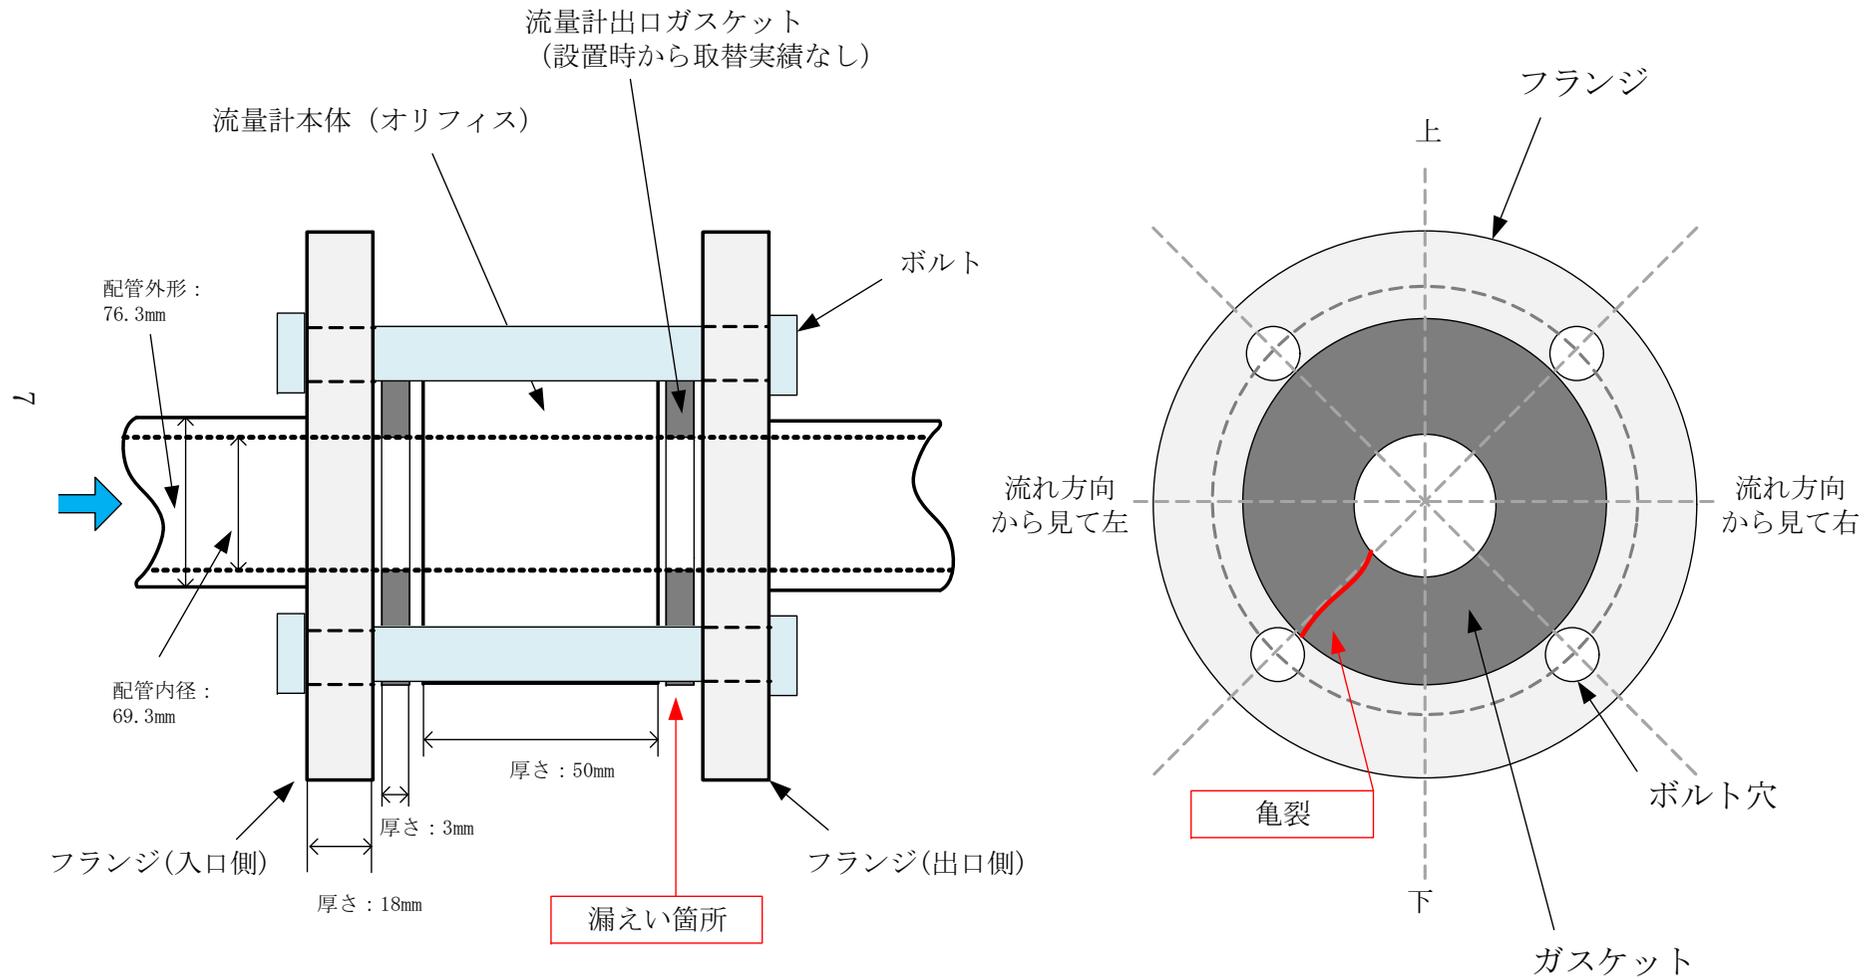
フランジ部およびガスケットの概略図 (取り替え前)

フランジ部の外観目視点検を実施した結果、フランジ本体およびフランジの間に取り付けている流量計には損傷などの異常は認められなかったが、流量計出口側のガスケットが損傷し、フランジからはみ出していることを確認した。なお、当該流量計の取り付け方法は、配管フランジの間に挟み込んで取り付ける構造となっている。

調査の結果、1、2号機純水装置更新工事で設置した時からガスケットがフランジの中心位置からずれ、ボルトに接触していた状態となっていたものと推定した。このため、長期にわたる再生用水ポンプの運転、停止による圧力変動により、ガスケットに偏った圧力が加わったことで、ガスケットのボルトに接触していた箇所に小さな亀裂が生じ、徐々に亀裂が進展し、貫通、漏えいに至ったものと推定した。

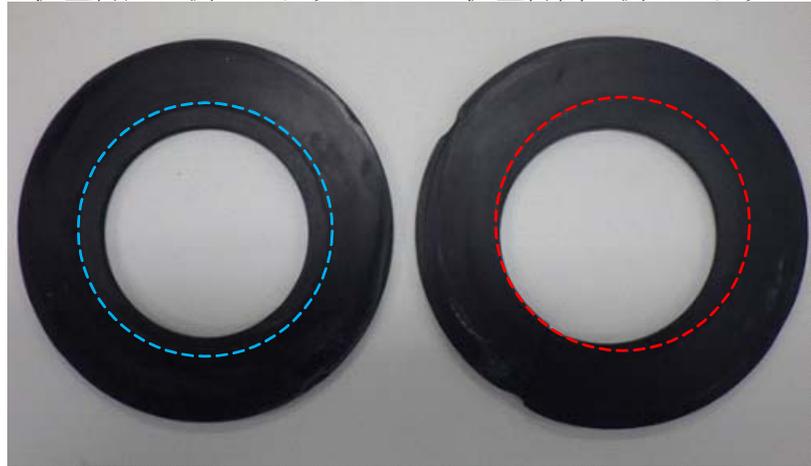
ガスケット調査結果

流量計の入口側および出口側のガスケットの外観目視点検を実施した結果、流量計出口側のガスケットに1箇所割れを確認した。また、ボルトを締め付けた際にできたと思われるくぼみを2箇所確認したため、フランジ部との接触面を確認した結果、フランジ中心位置から斜め下方向（流れ方向から見て左側）に約3mmずれて取り付けられていたものと推定できる跡を確認した。

なお、流量計入口側のガスケットには異常は認められなかった。
