伊方発電所における
工事用の鉄筋落下について

令和元年9月
四国電力株式会社

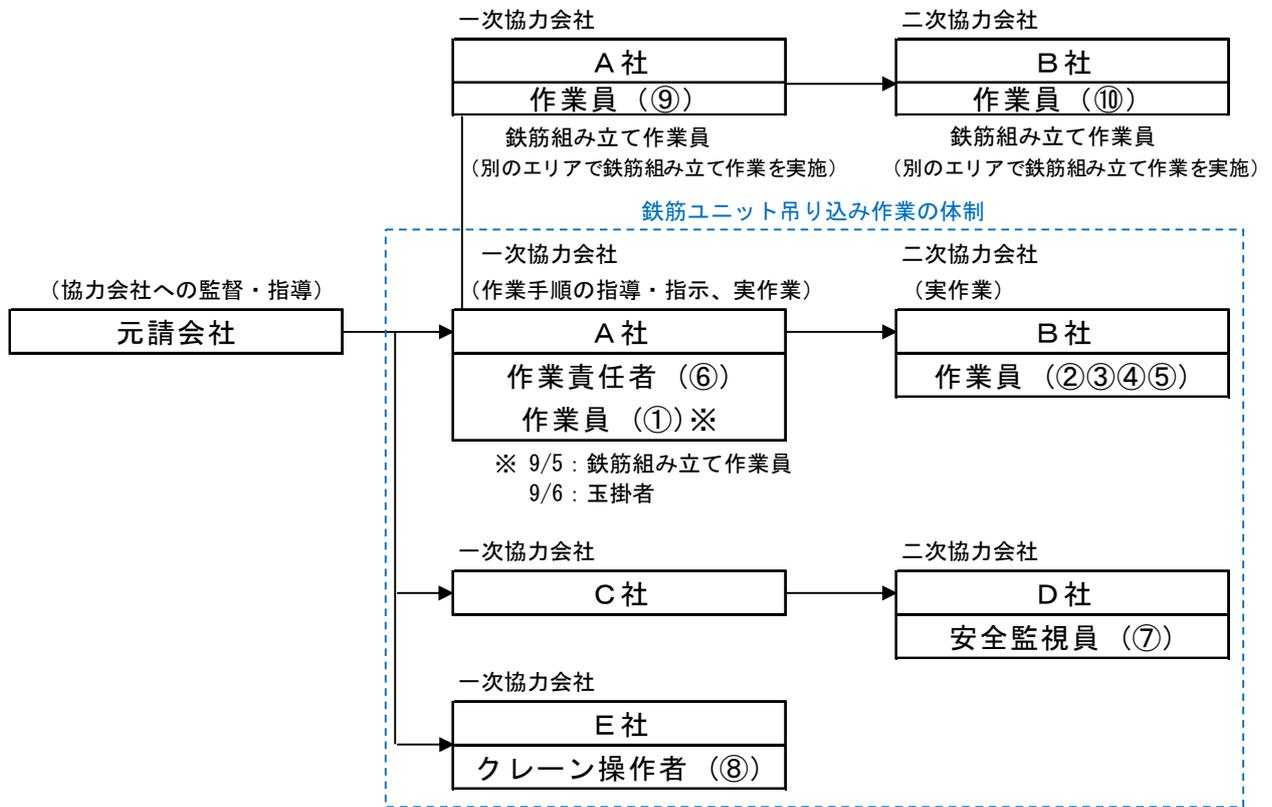
鉄筋ユニット吊り込み作業当日の体制図

そのうち、今回の鉄筋ユニット吊り込み作業については、上記の作業責任者1名（協力会社作業員（⑥））、作業員5名（協力会社作業員（①～⑤））、安全監視員1名（協力会社作業員（⑦））、クレーン操作者1名（協力会社作業員（⑧））の計8名の体制であった。

作業体制については、クレーン操作者と合図者（玉掛け^{※3}者）も配置しており、問題はなかった。

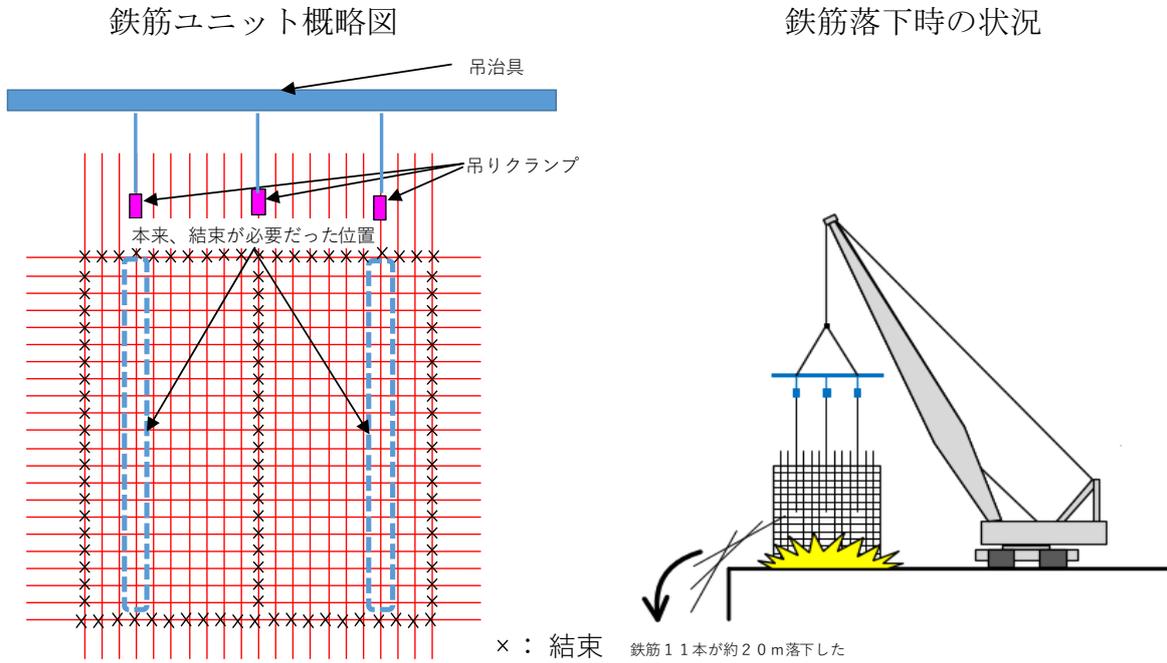
鉄筋ユニット概略図、組み立て・設置フロー、鉄筋落下時の状況

- ・協力会社作業員（①～⑥）は、8時30分頃、作業前ミーティングを実施した。
- ・協力会社作業員（①）は、13時30分頃、仮設構台^{※8}上で前日作成した鉄筋ユニットの吊り込み作業のためマーキングした位置に吊りクランプを取付けた。
- ・13時45分頃、鉄筋ユニットをクレーンにて建て起こし、吊り上げ、仮設構台からその下方にある作業エリアへ吊り込むため移動を開始したところ、吊っていた鉄筋ユニットの結束が破断し、仮設構台上に落下した。そのはずみで、11本の鉄筋が下方の作業エリアに落下した。
- ・本作業においては、クレーン作業の基本ルールを遵守し、クレーン許容荷重が10.6tに対し吊り荷重量は約4.6tであった。鉄筋落下時に作業員は、クレーン作業の基本ルール通り、吊り荷の下で作業を行っていなかったため、落下した鉄筋による作業員の負傷はなかった。

- (1) 協力会社作業員 (①) は、作業手順では鉄筋ユニットの吊りクランプ取付け位置の縦列の鉄筋全数について、横列の鉄筋との交差箇所を全数結束することとなっていたが、外周部の全数結束位置と近いため当該縦列の全数結束は不要と考え、当該縦列の全数結束をしなかった。
- (2) 作業手順の指導・指示を行うべき作業責任者 (協力会社作業員 (⑥)) が、作業手順通りの作業となっていることを確認していなかった。また、元請会社が行う協力会社への監督・指導も十分でなかった。
- (3) 以上の結果、縦列の全数結束が不十分な状態で吊り込み作業が行われたことから、一部の結束部に過大な荷重がかかり、当該結束線が破断して、鉄筋が落下するに至ったものと推定される。

- (1) 当該鉄筋ユニット吊り込み作業における対策
 - a. 当該鉄筋ユニット吊り込み作業 (以下、「当該作業」という。)に係る全ての協力会社に対し、今回発生した事象の重大性と作業手順遵守の重要性について周知した。 (9月9日～11日 実施)
 - b. 当該作業において、鉄筋ユニットの結束位置を示した看板 (表示板) を作成し、作業現場の関係者が見やすい場所に掲示した。 (9月11日 実施)
 - c. 当該作業において、作業責任者とは別に鉄筋ユニット責任者を選任し、作業責任者と鉄筋ユニット責任者による以下の作業管理を徹底する。
 - ・鉄筋ユニット責任者は、鉄筋の結束作業後に吊りクランプ取付け位置縦列の全数結束状態を確認し、チェックマーキングをする。
 - ・作業責任者は、吊りクランプを取付けた後に、吊りクランプが所定の位置に設置されていること、吊りクランプを取付けた縦列が全数結束されていることを確認し、上記とは別のチェックマーキングをする。また、元請会社は、確認を終えた作業責任者から連絡を受け、吊り込み前検査を実施する。
上記について作業手順書に反映のうえ、鉄筋ユニット責任者を選任した。 (9月11日 実施)
- (2) 他の作業における対策
 - a. 現在発電所に入構している全ての元請会社^{*9}に対し、入所時教育や作業手順書の読み合わせ時において、構内協力会社職員および作業に従事する作業員に対して、今回発生した事象の重大性を紹介するとともに、発電所構内における作業の重要性を認識し構内安全統一ルールに定める基本事項を遵守すること、作業手順を遵守することを周知徹底するよう要請した。 (9月11日 実施)

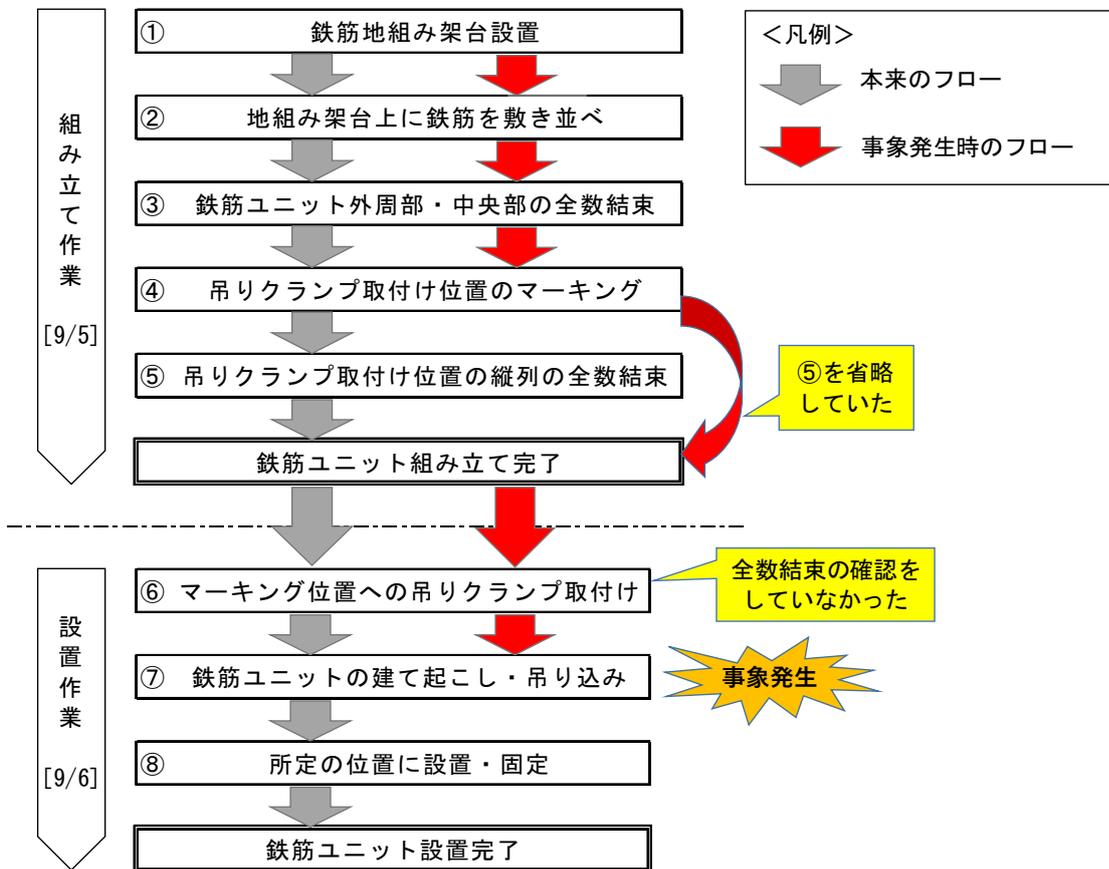
鉄筋ユニット組み立て・設置フロー

- ・協力会社作業員（①～⑥）は、8時30分頃、作業前ミーティングを実施した。その際、作業責任者（協力会社作業員（⑥））は、協力会社作業員（①）に対し、鉄筋ユニット組み立てに係る作業手順として、鉄筋ユニットの吊りクランプ^{※4}取付け位置の縦列の鉄筋全数（3本）について、横列の鉄筋との交差箇所を全数結束^{※5}することを周知した。
- ・8時40分頃から、協力会社作業員（①～⑤）は、地組みヤード^{※6}の鉄筋地組み架台^{※7}にて鉄筋を敷き並べる作業を開始した。作業責任者（協力会社作業員（⑥））は、地組みヤードでの作業については協力会社作業員（①）に任せ、別エリアの鉄筋組み立て作業の指示・確認に向かった。
- ・協力会社作業員（②～⑤）は、鉄筋を敷き並べる作業を終了した後、外周部と中央部縦列の鉄筋の結束を行った。
- ・協力会社作業員（①）は、吊りクランプ取付け位置にマーキングを行った。その際、協力会社作業員（①）は、作業手順では鉄筋ユニットの吊りクランプ取付け位置の縦列の鉄筋全数（3本）について、横列の鉄筋との交差箇所を全数結束することとなっていることを認識していたが、外周部の全数結束位置と近いため当該縦列の全数結束は不要と考え、協力会社作業員（②～⑤）に当該縦列の結束は不要であると伝えた。
- ・作業責任者（協力会社作業員（⑥））は、地組みヤードでの作業は協力会社作業員（①）に任せていたため、鉄筋ユニットの結束状況を確認しなかった。
