伊方発電所第 3 号機
高圧注入ポンプ 3 B の動作不能に係る
運転上の制限の逸脱について

令和元年 1 2 月
四国電力株式会社

伊方発電所第3号機 高圧注入ポンプ3Bの動作不能に係る運転上の制限の逸脱について

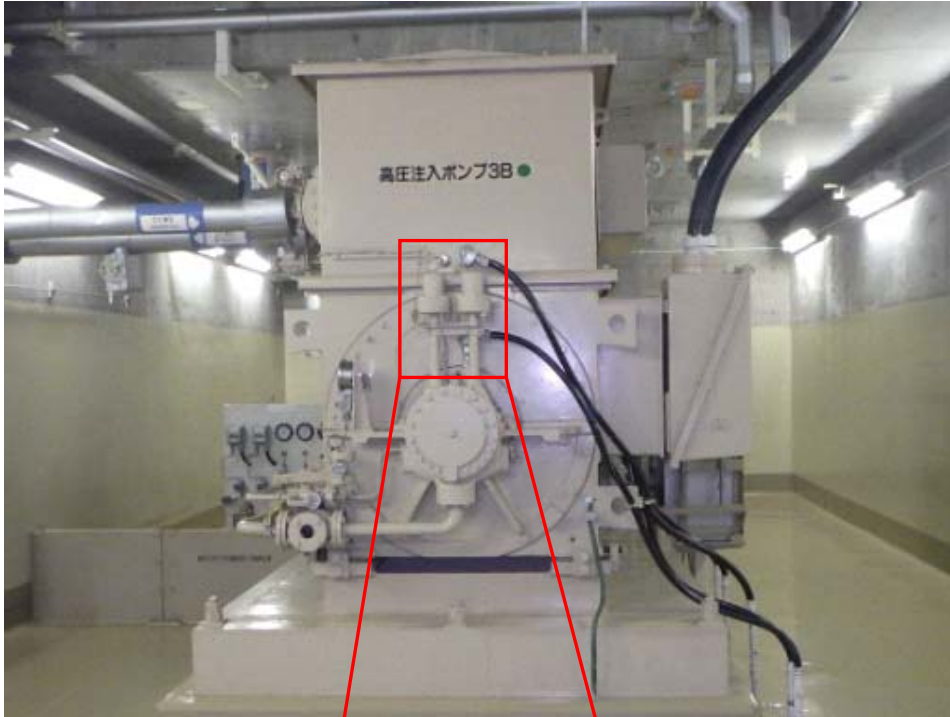
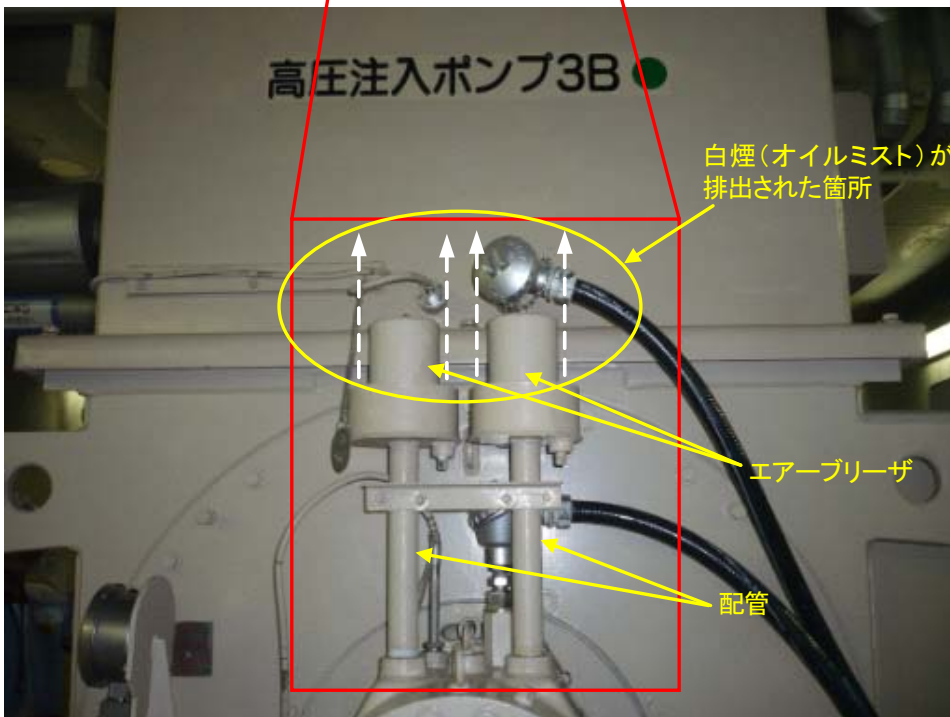
伊方発電所 3号機 高圧注入ポンプ 3B 現地状況

現場運転員2名は、高圧注入ポンプ3Bを起動してから約10分後に電動機反ポンプ側の軸受部上部から20cm程度の白煙が連続的に発生し、滞留していることを確認した。

中央運転員は、現場運転員より高圧注入ポンプ3B電動機反ポンプ側の軸受部上部より白煙を確認したとの報告を受けたため、当直長にその旨を報告した。

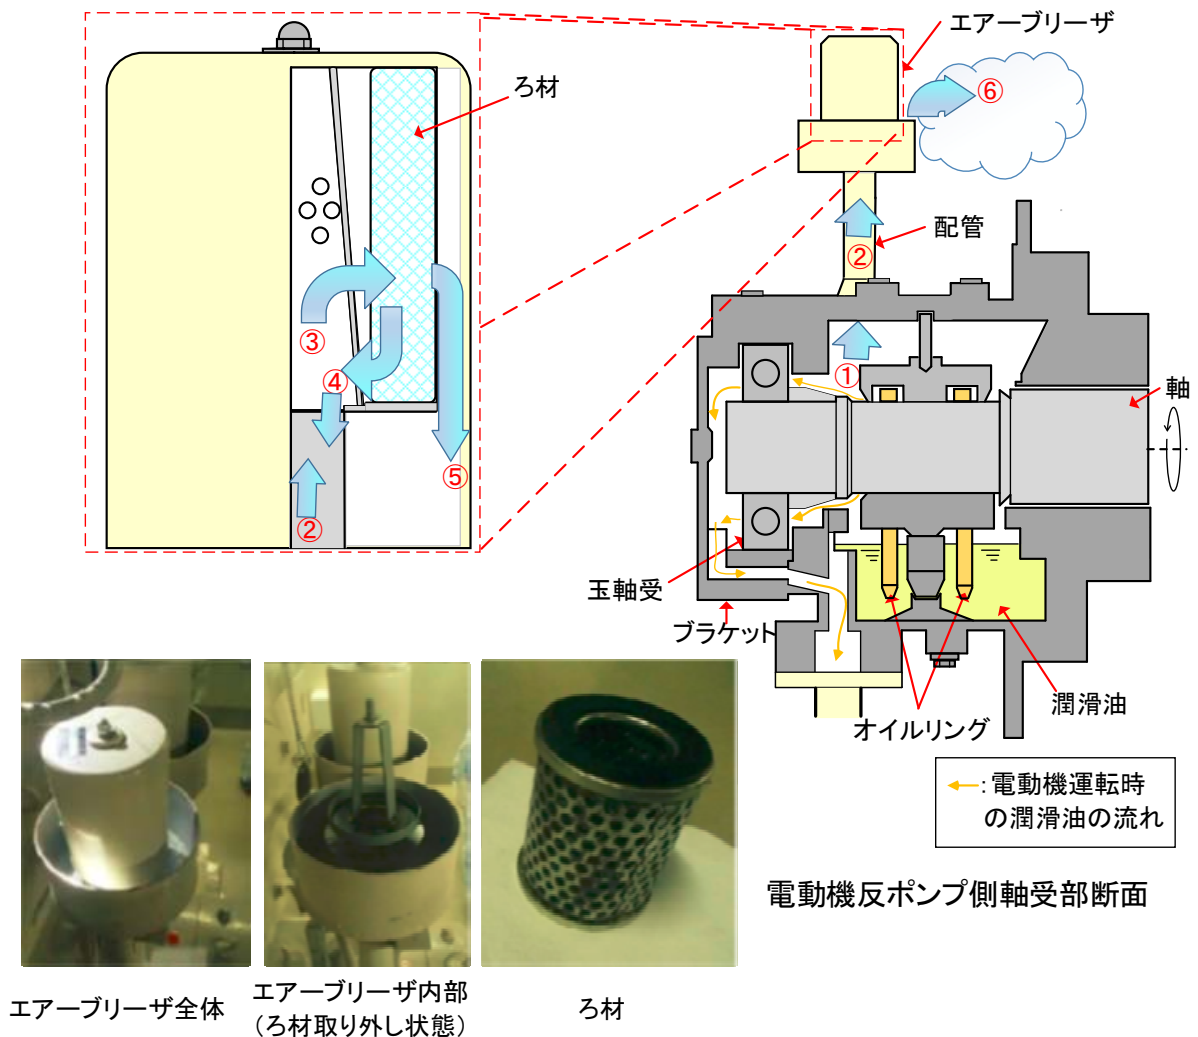
高圧注入ポンプ 3 B 電動機反ポンプ側軸受断面図

ろ材に汚れや目詰まりがあった場合には、ポンプ運転に伴う軸受内の内圧の上昇により、エアブリーザ内部に設置しているろ材の目詰まり等によりろ材を覆うように形成された油膜が飛ばされ、再び通気するようになり、一時的に通常より多くのオイルミストが外部に排出されることがあるため、これが白煙に見えたものと考察した。

調査結果から、高圧注入ポンプ3Bの定期運転中に確認された白煙は、ポンプ運転に伴う軸受内の内圧の上昇により、エアブリーザ内部に設置しているろ材の目詰まり等によりろ材を覆うように形成された油膜が飛ばされ、再び通気するようになり、一時的に通常より多くのオイルミストが外部に排出され、これが外気で冷やされて白煙に見えたものであると推定した。

- ① 高圧注入ポンプ 3 B 電動機は油潤滑軸受であり、この油潤滑軸受は軸の回転によって軸受内の潤滑油がオイルリング、玉軸受によりかき回されることでオイルミストが発生する。
- ② 軸受内は、軸の回転に伴う潤滑油の温度上昇により圧力が上昇するため、オイルミストを含んだガスは配管を伝ってエアブリーザ内部に移動する。
- ③ エアブリーザ内部ではオイルミストが直接外部に排出されないようろ材にて捕集される。
- ④ 捕集されたオイルミストは液体となって配管を伝わり軸受内に戻る。
- ⑤ 捕集されなかった一部のオイルミストはエアブリーザより外部に排出される。
- ⑥ 排出されたオイルミストは、外気で冷やされることにより油滴化し、白く見えることがある。

- (1) オイルミストを白煙と誤認することを回避するため、同様の事象発生が想定される重要な電動機19台については、エアブリーザのろ材の清掃を分解点検時（10定検毎）から毎定検実施するよう点検周期の見直しを行う。

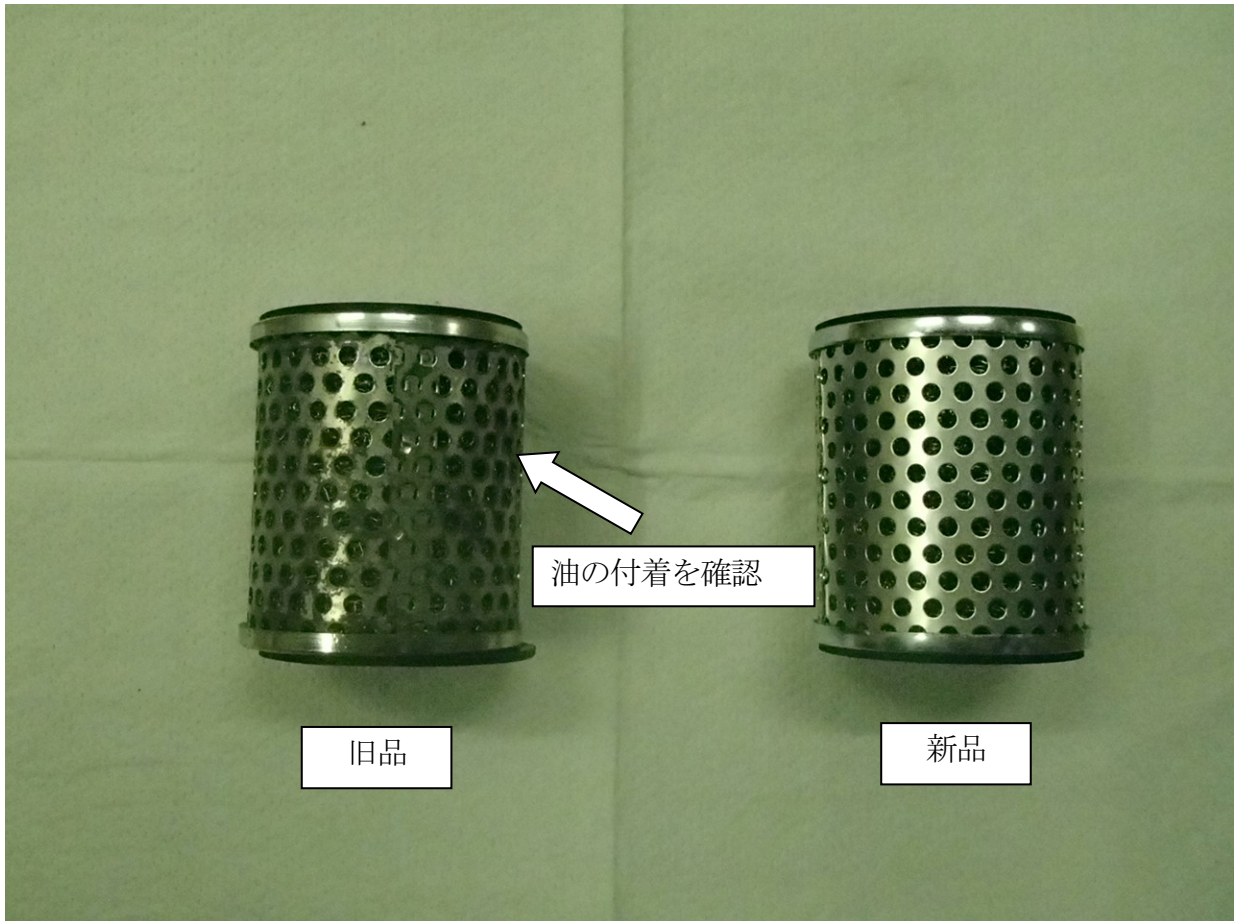
エアブリーザ内 ろ材の目視確認結果

エアブリーザ外観および内部の目視点検を行ったところ、変形などの異常は認められなかった。また、内部のろ材に少量の油の付着を確認した。

なお、後日、新品のろ材を手配し、油の付着状況について新旧で比較したところ、旧品に少量の油が付着していることを確認した。

新旧 ろ材 外観
