伊方発電所第3号機  
廃棄物処理室（セメント固化装置）  
排気ファンの停止について

令和2年2月  
四国電力株式会社

伊方発電所第3号機 廃棄物処理室(セメント固化装置)排気ファンの停止について

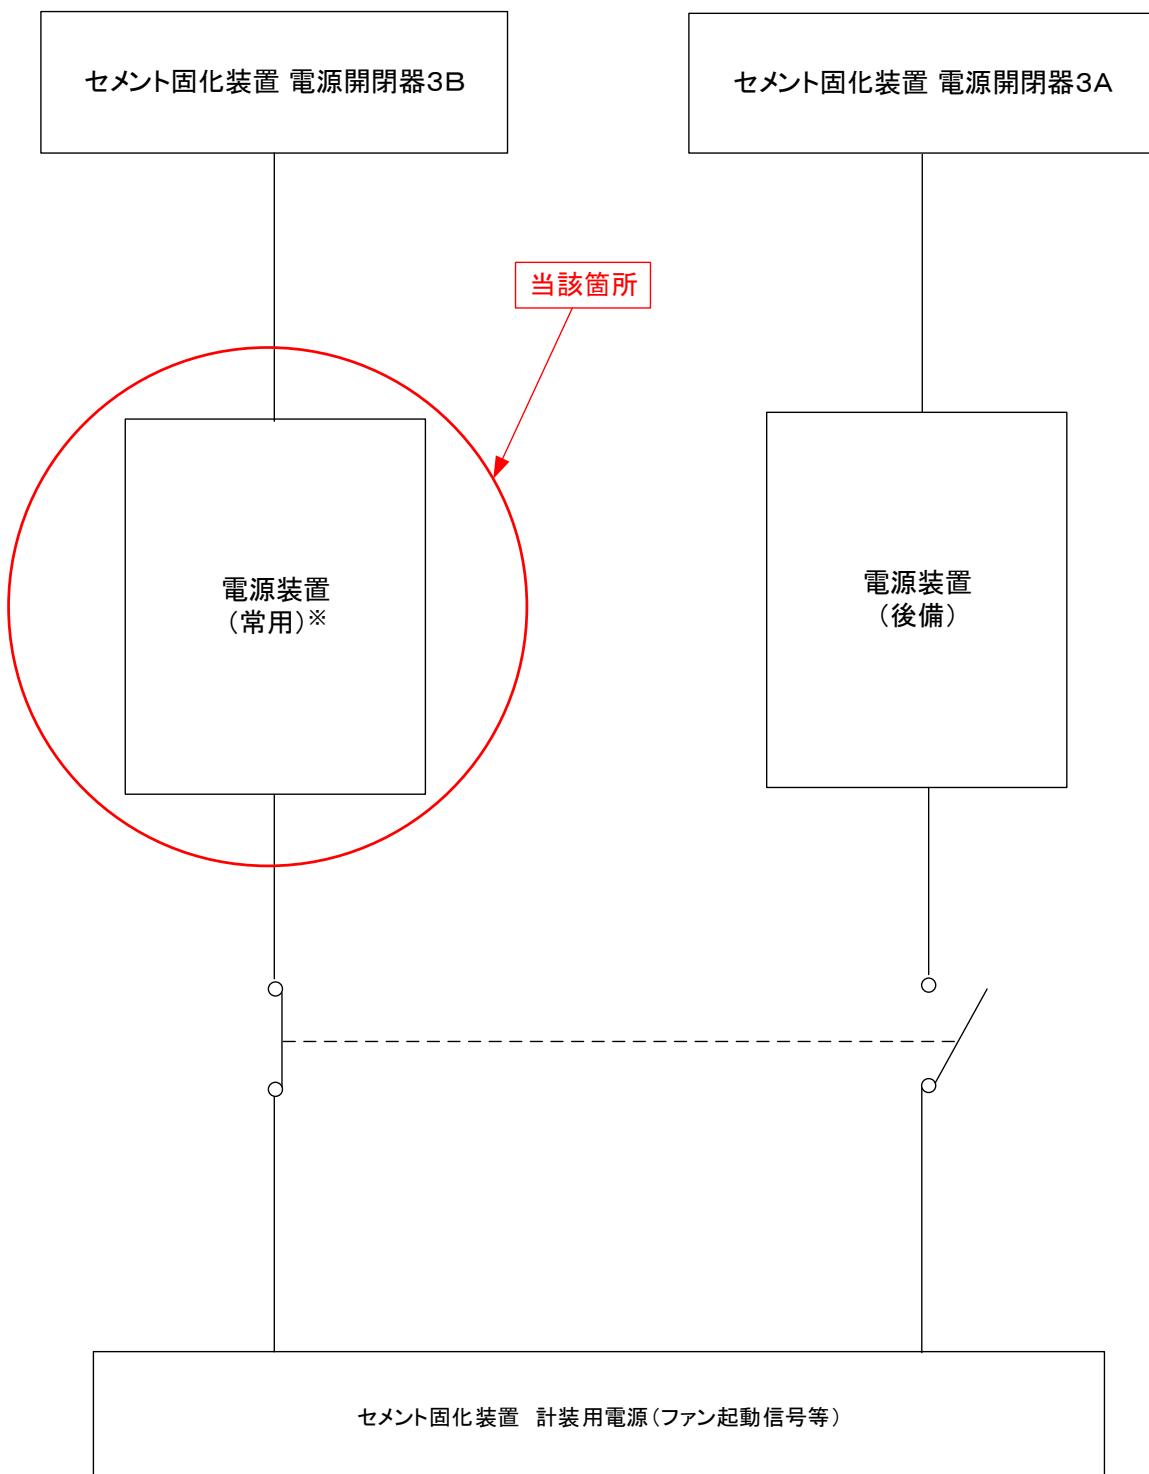
## 伊方発電所3号機 セメント固化装置計装用電源系統概略図

廃棄物処理室排気ファンの駆動電源は、パワーセンタから供給されており、起動停止の制御信号は、セメント固化装置制御装置リレーボードより供給されている。また、セメント固化装置制御装置リレーボードは、電源装置（常用）であるセメント固化装置無停電電源装置<sup>※5</sup>（以下「無停電電源装置」）からの電源により動作する構成となっている。

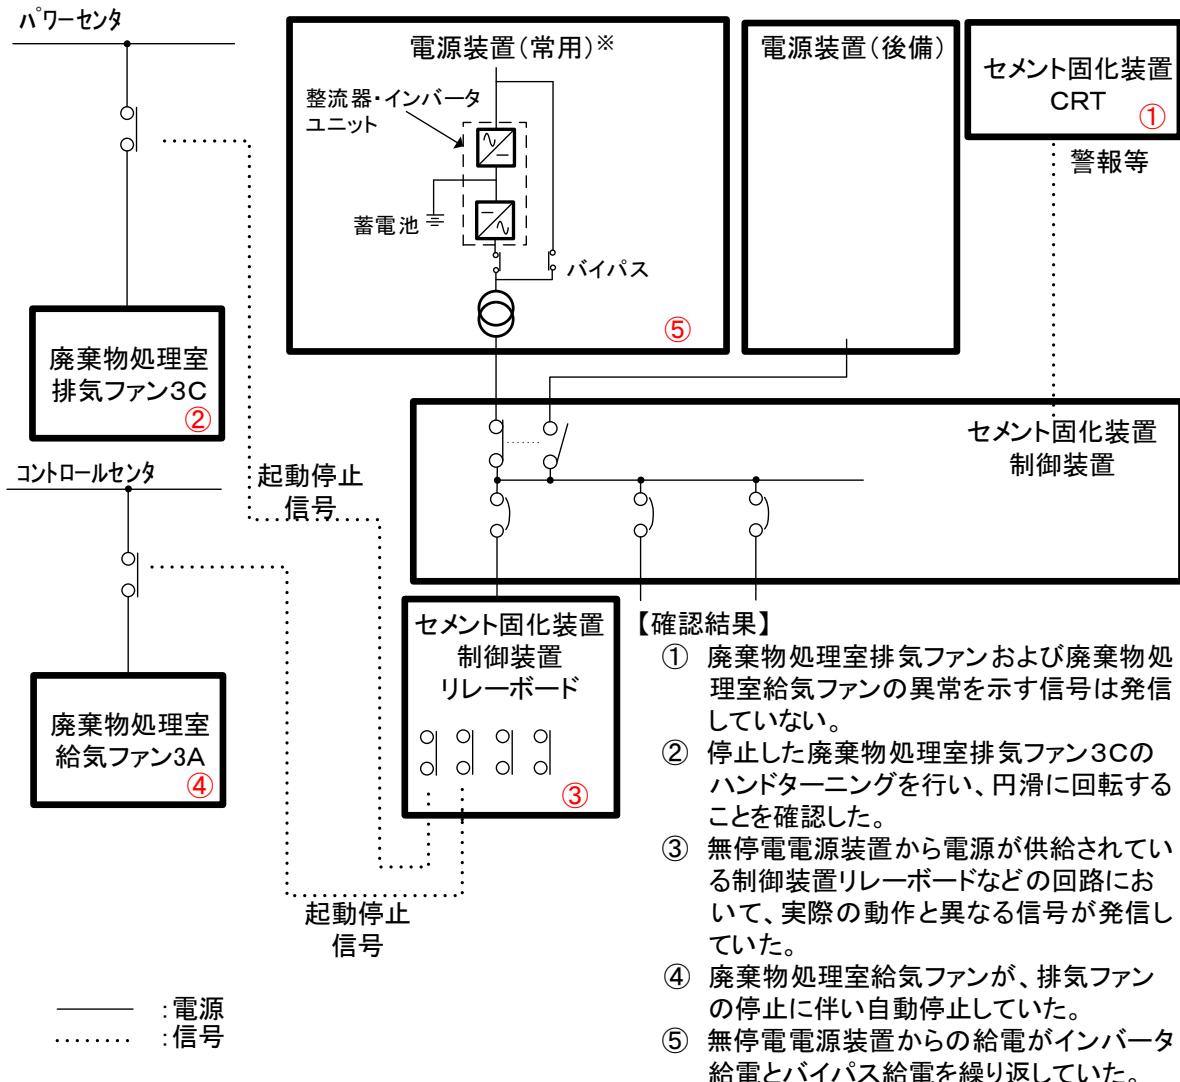
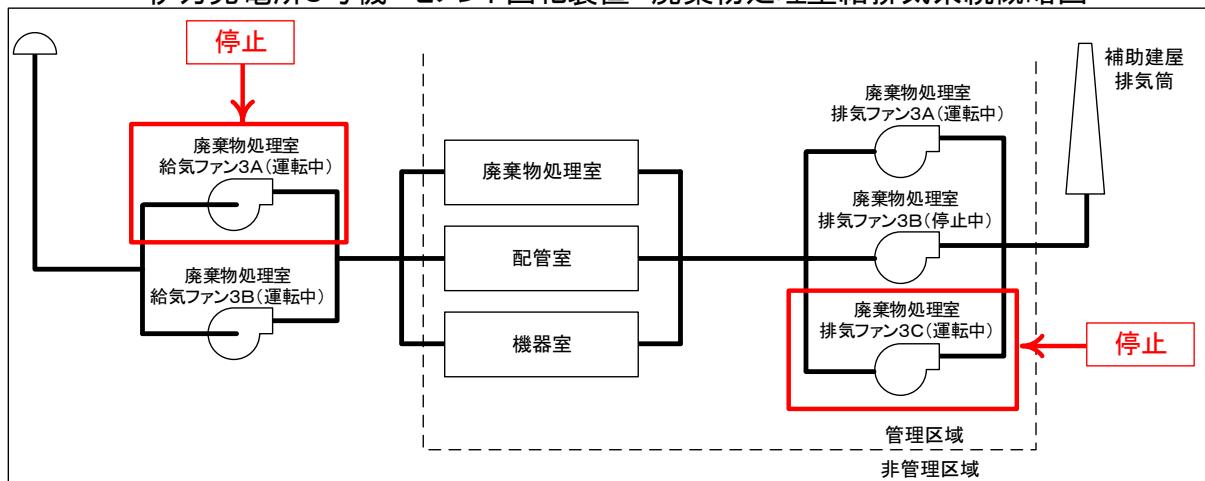
## 廃棄物処理室排気ファン停止時の状況調査

- ① 廃棄物処理室排気ファンおよび廃棄物処理室給気ファンの異常を示す信号は発信していない。
- ② 停止した廃棄物処理室排気ファン3Cのハンドターニングを行い、円滑に回転することを確認した。
- ③ 無停電電源装置から電源が供給されている制御装置リレーボードなどの回路において、実際の動作と異なる警報が発信していた。
- ④ 廃棄物処理室給気ファンが、排気ファンの停止に伴い自動停止していた。
- ⑤ 無停電電源装置からの給電がインバータ給電<sup>※6</sup>とバイパス給電<sup>※7</sup>の切替えを繰り返していた。

上記内容から、廃棄物処理室排気ファンの停止は、無停電電源装置の不具合が起因であると考えられる。

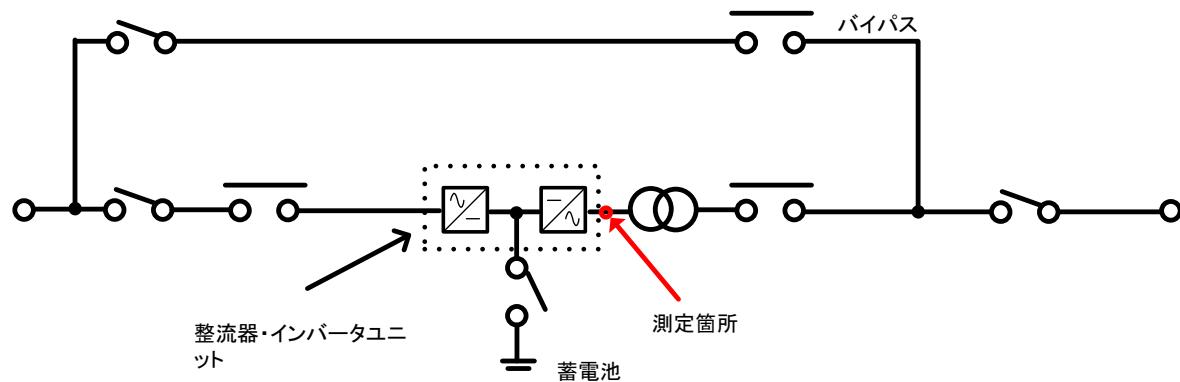
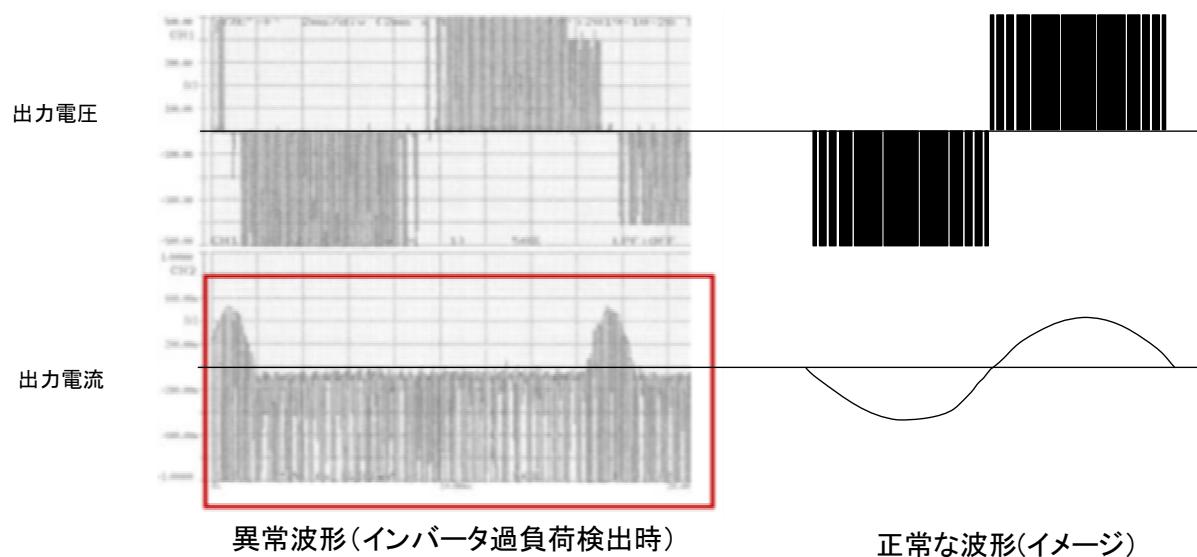
セメント固化装置無停電電源装置 現地調査結果

当該無停電電源装置を無負荷で運転し動作状況を確認したところ、運転履歴と同様にバイパス給電とインバータ給電の切替えを繰り返す事象が確認された。

また、回路の電圧・電流の波形を確認した結果、「インバータ過負荷」となった時点で、回路に流れる電流の波形に異常が確認された。

「インバータ過負荷」となった時に異常な電流波形が確認されたことから、無停電電源装置の「整流器・インバータユニット」<sup>※8</sup>を起因とする不具合であると想定した。

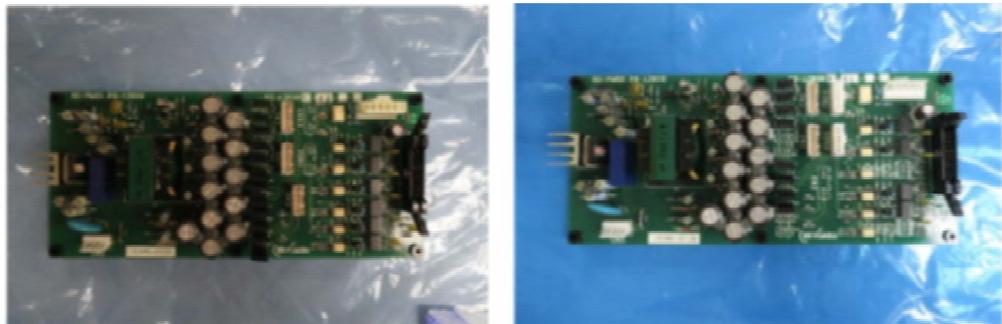
## ○ 外観点検

メーカの工場において「整流器・インバータユニット」内の「整流器用ドライブ基板」および「インバータ用ドライブ基板」の外観点検を行ったところ、傷・変形などはなかった。

- (1) 不具合が確認された「インバータ用ドライブ基板」を新品に取替えて復旧した。
- (2) 念のため、不具合が確認された「インバータ用ドライブ基板」と同様の電子回路を有する「整流器用ドライブ基板」を新品に取替えた。
- (3) 伊方発電所にある同型式の無停電電源装置について追加点検を実施し、異常のないことを確認した。

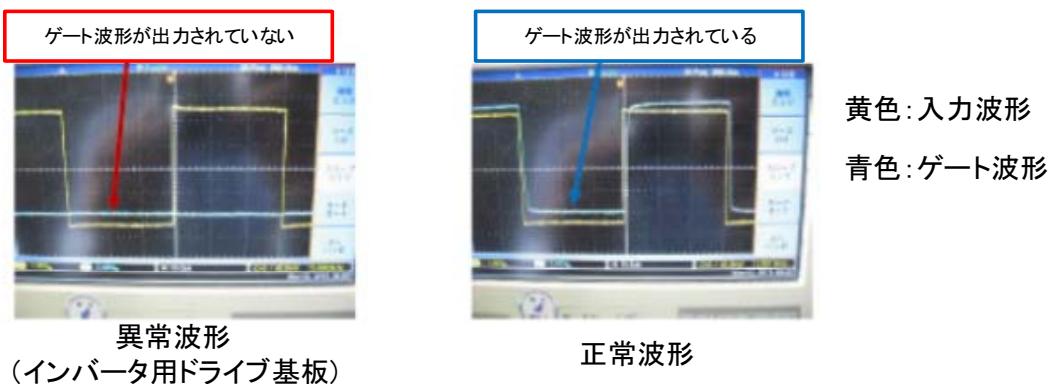
## ○ 通電確認

「整流器用ドライブ基板」および「インバータ用ドライブ基板」の通電確認を行い各回路の出力を確認した結果、インバータ用ドライブ基板の一部でゲート波形<sup>※9</sup>が出ない事象が確認された。

異常波形  
(インバータ用ドライブ基板)

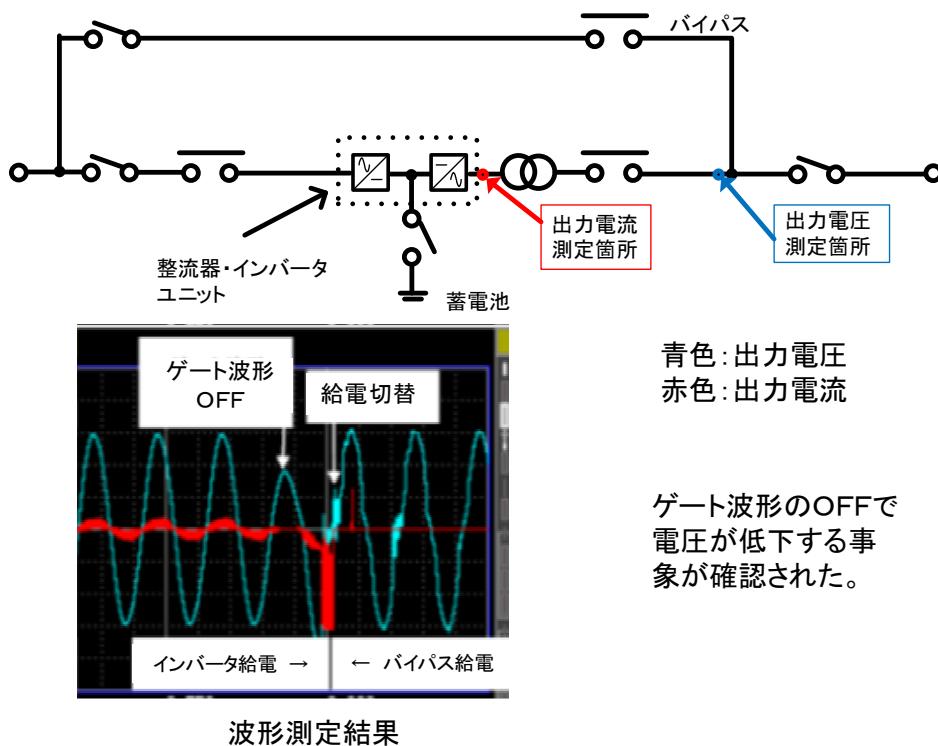
## ○ 検証試験

通電確認の結果から判明した「インバータ用ドライブ基板からゲート波形が出ない事象」について、正常な無停電電源装置でゲート波形を止めることにより、無停電電源装置の出口で電圧・電流の波形を確認した結果、ゲート波形を止めた時点で電圧が低下し、電圧が低下した後にインバータに過電流が流れ、バイパス給電に切替わることで電圧が復帰する事象が確認された。

当該インバータ用ドライブ基板でゲート波形が出ていないことがメーカの工場で確認された。そこで、正常な無停電電源装置でゲート波形が出ない事象を再現した結果、無停電電源装置の出口で電圧が変動する事象が確認された。この電圧変動は、短い周期で発生しているため、制御装置リレーボードにおいてノイズとして出力に影響を与えることが考えられる。
