伊方発電所第 3 号機
総合排水処理装置機器用水配管流量計からの
水漏れについて

令和 2 年 7 月
四国電力株式会社

伊方発電所第3号機総合排水処理装置機器用水配管流量計からの水漏れについて

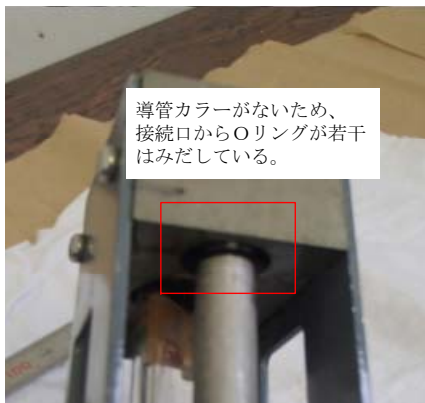
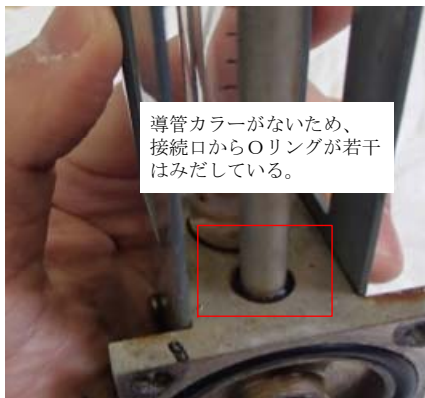
当該流量計（導管カラー無）

外観目視点検を実施した結果、損傷などの異常は確認されなかったが、当該流量計の導管^{※4}上部および下部に使用されているOリング^{※5}が本体上部および下部の接続口から若干はみ出していることを確認した。

最新（平成31年4月）のメーカー取扱説明書および当該流量計を照合確認したところ、最新メーカー取扱説明書に明記されている導管カラーが当該流量計には導管上部および下部ともに取り付けられていないことを確認した。

- (1) 当該流量計を新品に取り替えて復旧した。
- (2) 同型式の流量計のうち、今回の事象と同様に導管カラーが取り付けられていない1箇所については、新品に取り替えを行う。また、最新のメーカ取扱説明書を当該作業要領書に反映し、導管カラーの取り付けについて明記した。
- (3) 分解を伴う機器点検において、組み立て後、作業場所に分解した部品が残っていないことを確実に確認することを関係者に周知した。(状況によりスケッチや写真等を活用する。)

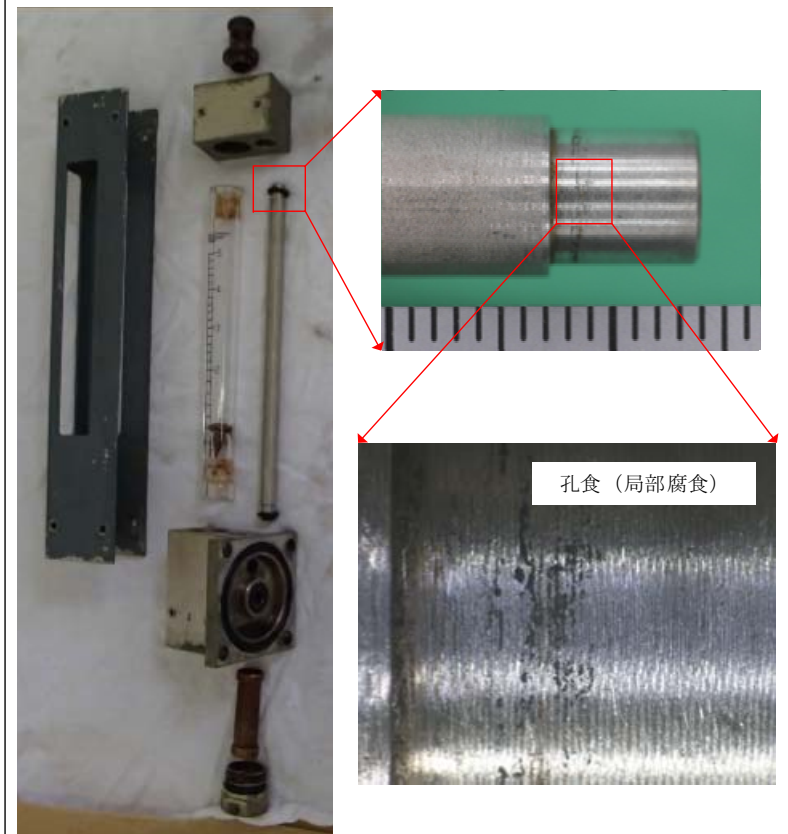
分解点検後

分解確認したところ、導管上部のOリングがあった箇所に周方向の痕跡があることが確認された。

顕微鏡観察の結果、孔食と考えられる局部腐食が導管外表面の周方向に分布し、線状に跡ができたものと推定される。

当該流量計に使用されているOリング全7個に、割れや欠損などの異常は確認されなかった。

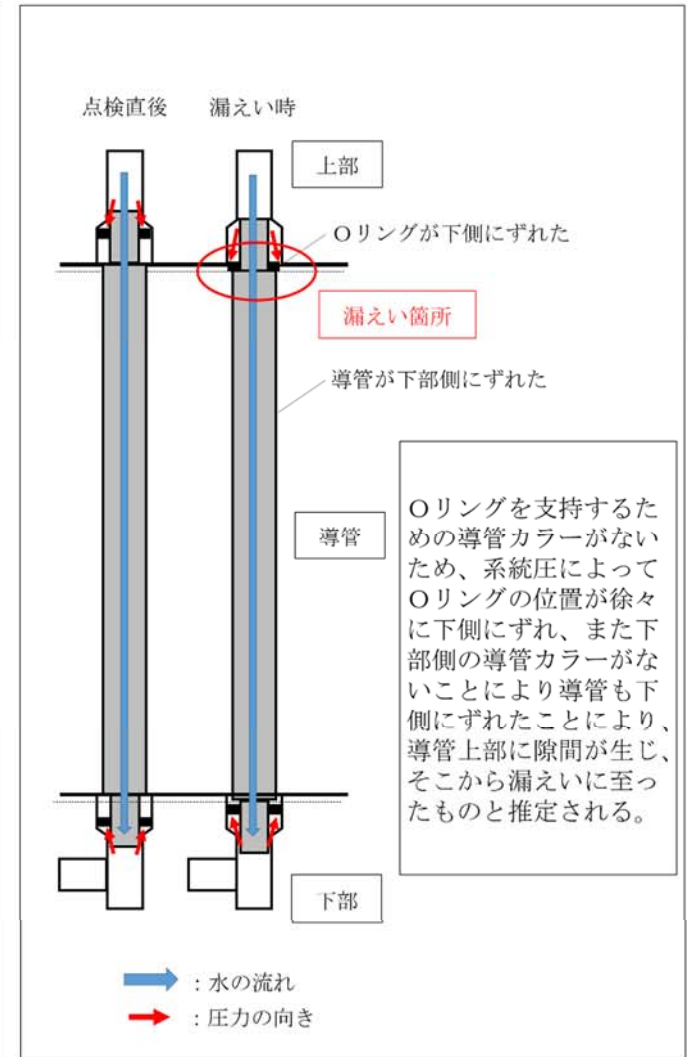
推定原因

調査の結果、Oリングを支持するための導管カラーが、過去の分解清掃点検の中で取り付けられていなかったため、流量計内の圧力によってOリングの位置が徐々に下側にずれ、また下部側の導管カラーがないことにより導管も下側にずれたことにより、導管上部に隙間が生じ、そこから漏えいに至ったものと推定される。

導管カラーが取り付けられていなかった原因として、分解清掃点検時に使用した作業要領書に、導管カラーの取り付けに関する記載がなかったため、作業員は、流量計の復旧作業時に導管カラーの取り付けが必要との認識に至らず、導管カラーは点検後に養生シートと一緒に処分されたものと推定される。
