伊方発電所における所内電源の一時的喪失について

令和 2 年 3 月
四国電力株式会社

187kVガス絶縁開閉装置

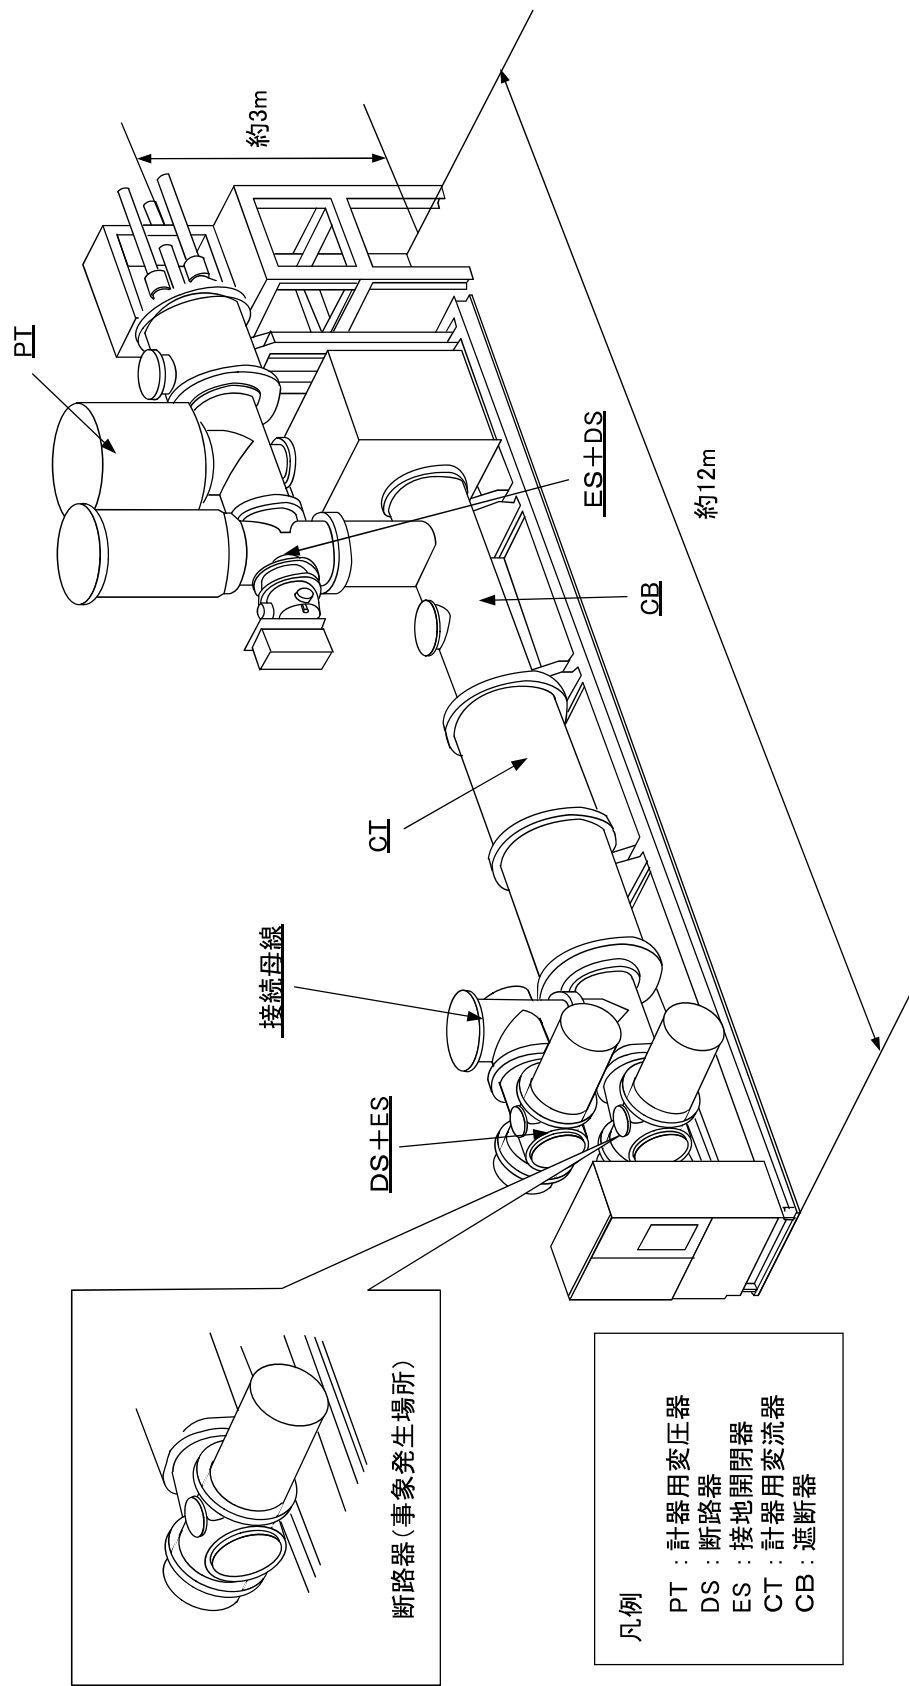
図2 ガス絶縁開閉装置概要図(送電線ユニット)

ガス分析の結果、地絡の発生を推定した伊方南幹線1号線乙母線断路器ユニットのガス絶縁開閉装置を現地にて開放し、内部調査した結果、タンク内に分解ガスによるフッ素化合物（白粉）が堆積しており、断路器のV相－W相間絶縁操作軸に黒色の炭化痕跡を確認したことから、当該箇所で相間短絡が発生したと推定した。また、V相可動接触子がW相およびU相と不整合の位置であることを確認した。

- ・V相－W相間絶縁操作軸の上部埋金とV相可動接触子の嵌合部に損耗を確認した。
- ・当該部位以外には、放電に伴うフッ素化合物の堆積や放電痕以外の異常はなかった。

- ・当該断路器（1台）の絶縁操作軸、可動接触子等の損傷（溶損）した部品については、新品に取替える。なお、187kVガス絶縁開閉装置のすべての断路器については、ギャップ放電の発熱による溶融が進展していないことを、内部ガス分析、部分放電診断および内部異物診断により確認した。さらに、構造が異なる3号機のガス絶縁開閉装置（500kV、187kV）の断路器についても、部分放電診断および内部異物診断を行い、異常がないことを確認した。
- ・本事象を踏まえ、同一構造および使用状態が同じ断路器（13台）については、計画的に断路器の内部開放点検を行い異常がないことを確認する。
- ・当該断路器（1台）ならびに同一構造および使用状態が同じ断路器（13台）について、今後も引き続き部分放電診断、内部異物診断を定期的実施し状態監視を強化する。断路器については、恒常的な対策について検討していく。

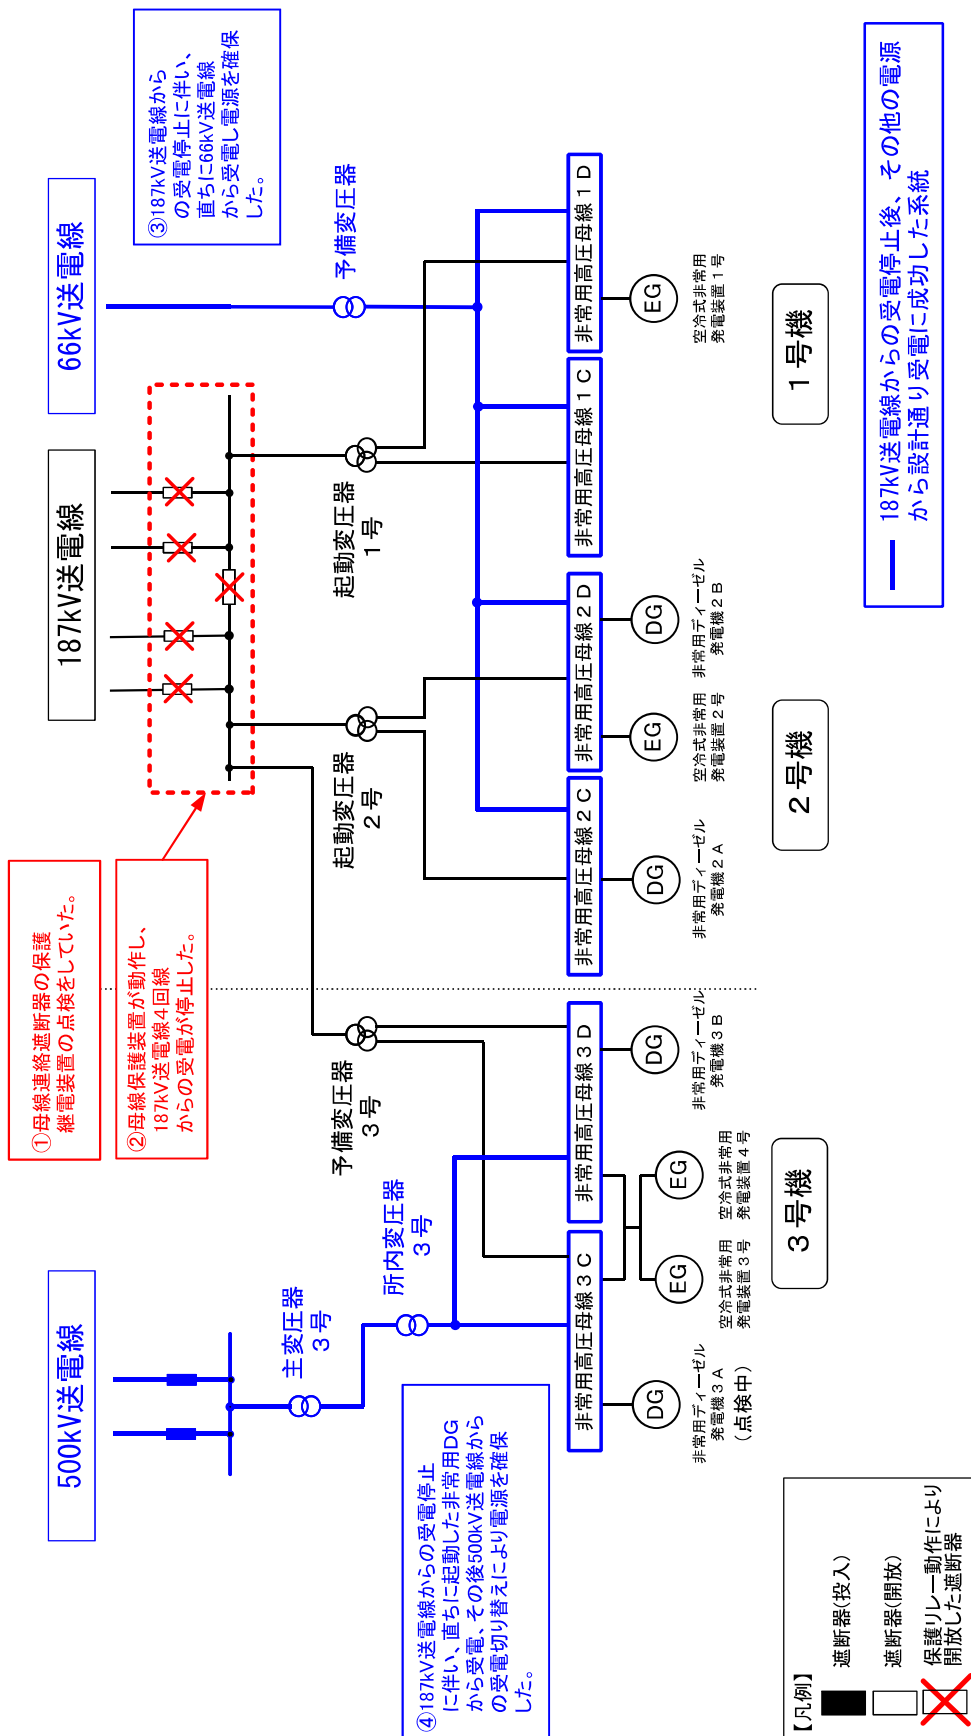
図1 事象概要図 (全体系統図)

1月25日15時44分、伊方発電所1、2号機の屋内開閉所（管理区域外）において、187kV母線連絡遮断器を動作させる保護継電装置（以下、「187kVブスタイ保護リレー」という。）の取替え終了後の確認作業で起動変圧器2号を系統切替えるため甲母線断路器を操作しようとしたところ、何ら操作していない状態で、187kV母線保護継電装置（以下、「187kV母線保護リレー」という。）が動作し、乙母線に接続されている187kV送電線4回線すべての遮断器が開放して受電が停止した。

このため、1、2号機は直ちに66kVの予備系統から受電した。また、3号機は直ちに起動した非常用ディーゼル発電機から受電し、その後、500kV送電線からの受電に切替えた。これにより、1～3号機ともに外部からの受電は復旧した。

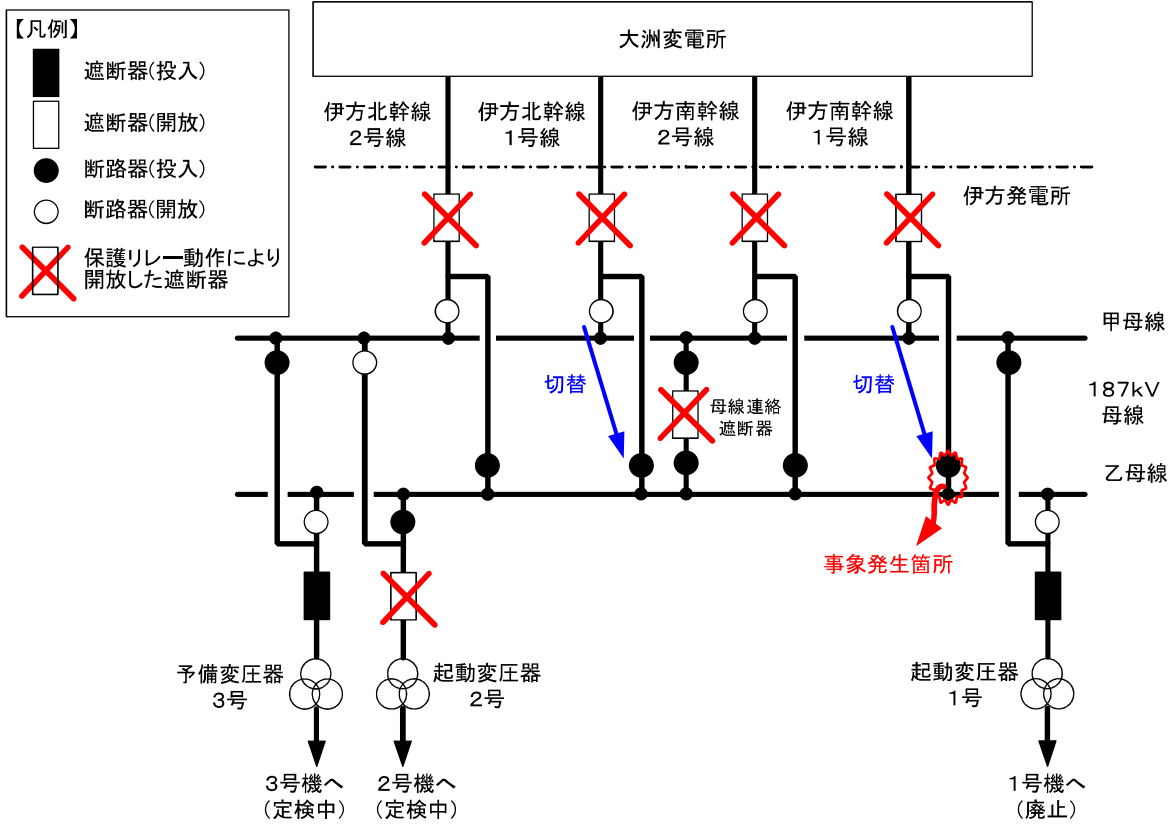
図2 事象概要図 (187kV系統図)

その後の状況調査の結果、187kV送電線4回線のうち、1回線から受電する電路の一部に設備故障があることを確認した。このため、当該電路の切り離しを実施し、1月27日17時13分、当該電路を含む1回線を除く3回線から受電して、187kV送電線からの所内電源を確保した。これにより、本事象に伴い受電できなくなった4回線のうち3回線が回復した。

22時40分 伊方南幹線1号線を187kV乙母線に接続する断路器を含むユニットで異常が発生したことを確認
