伊方発電所第 2 号機
原子炉補助建家消火配管からの水漏れについて

令和 3 年 1 月
四国電力株式会社

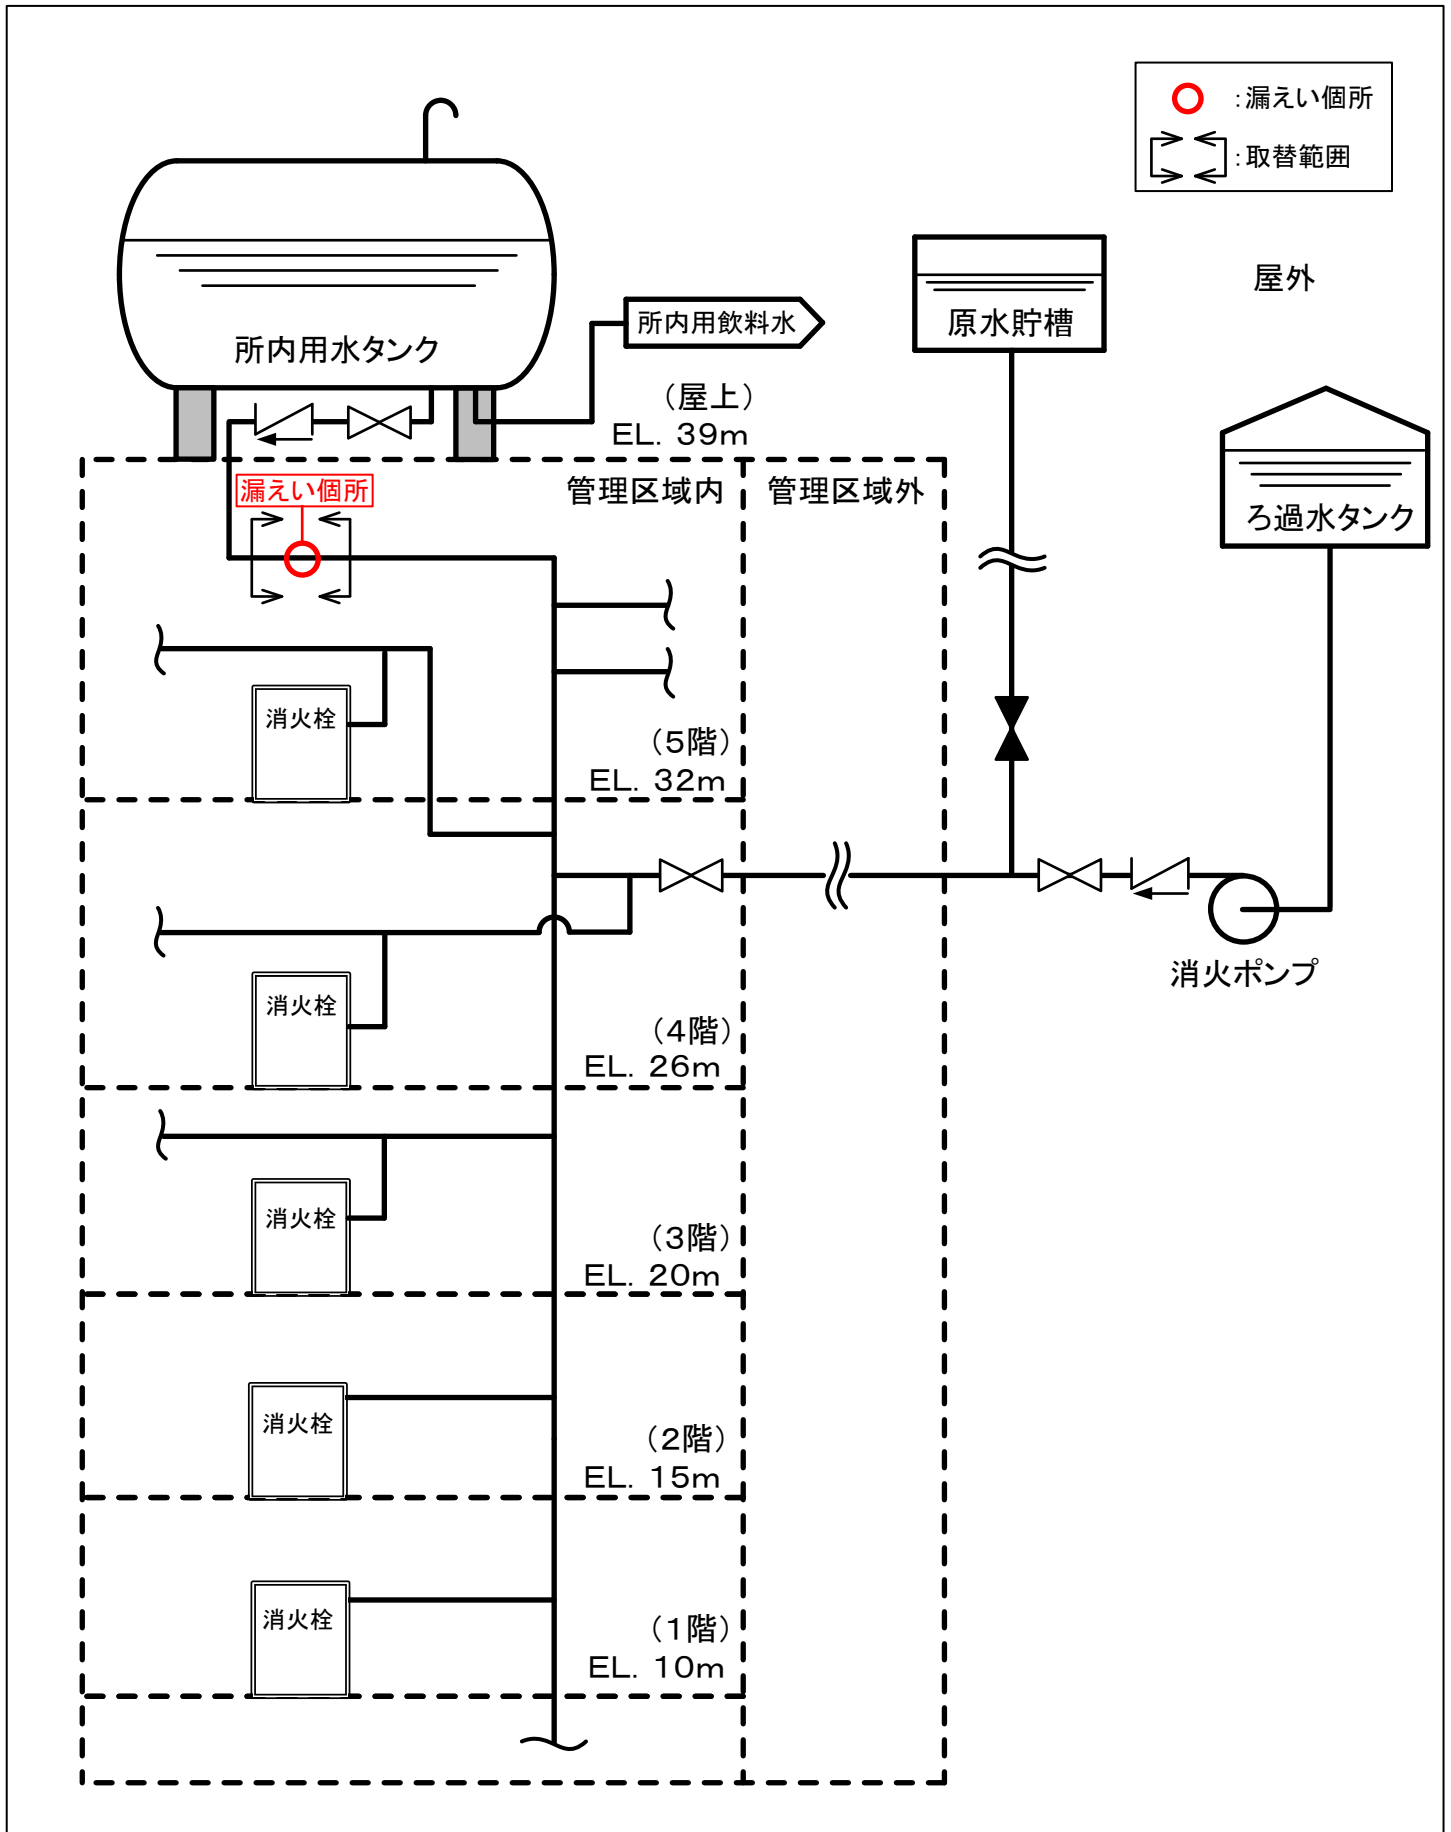
伊方発電所2号機 消火系統概略図

伊方発電所第2号機の原子炉補助建家E L. 3 2 mフロア（管理区域5階）において、6月15日16時頃、天井付近の消火配管から水が漏れていることを保修員が確認した。このため、当該箇所の隔離および水抜きを実施し、6月15日18時16分、漏えいが停止したことを確認した。漏れた水の量は約0.4リットル（推定）であり、放射能は検出されず、全量回収した。

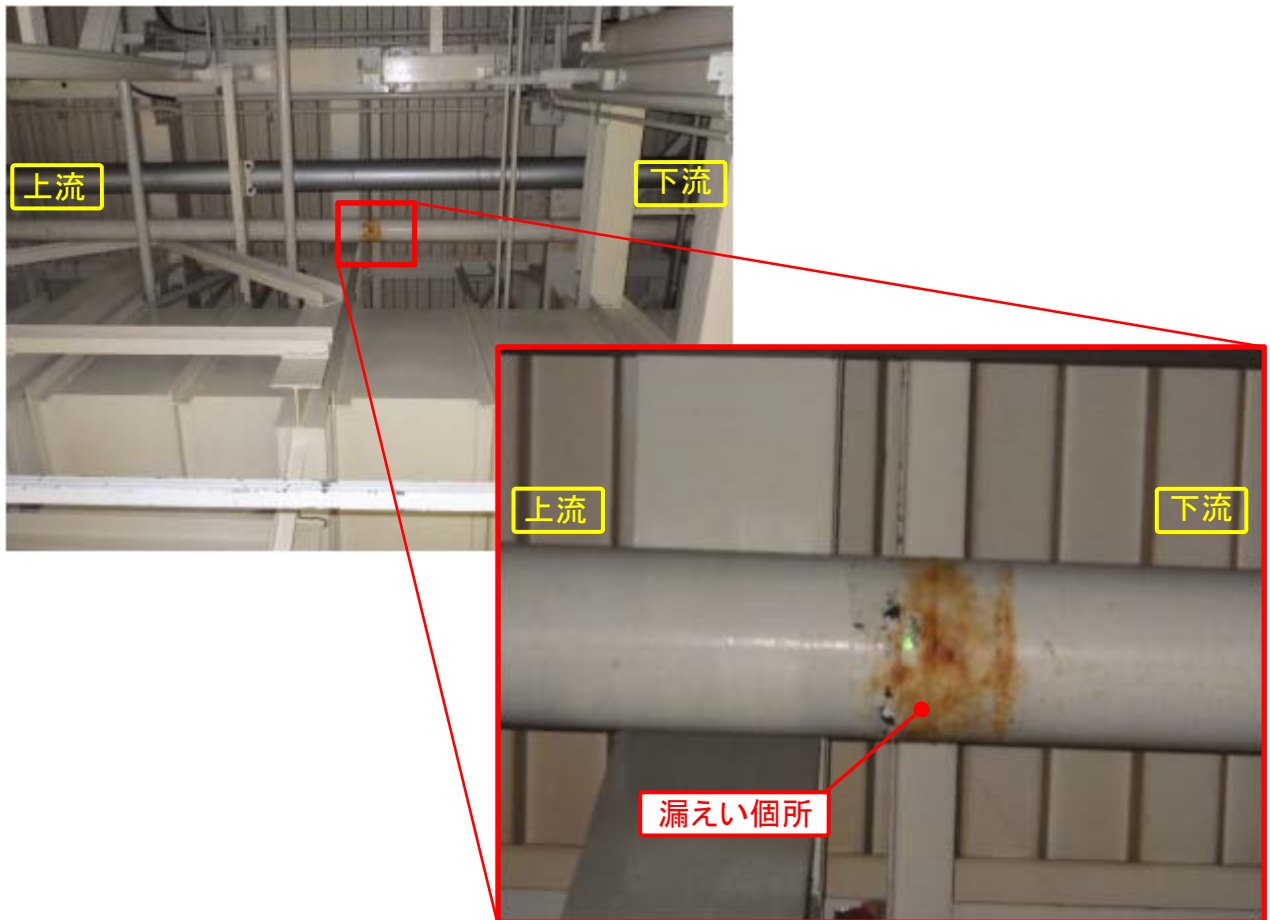
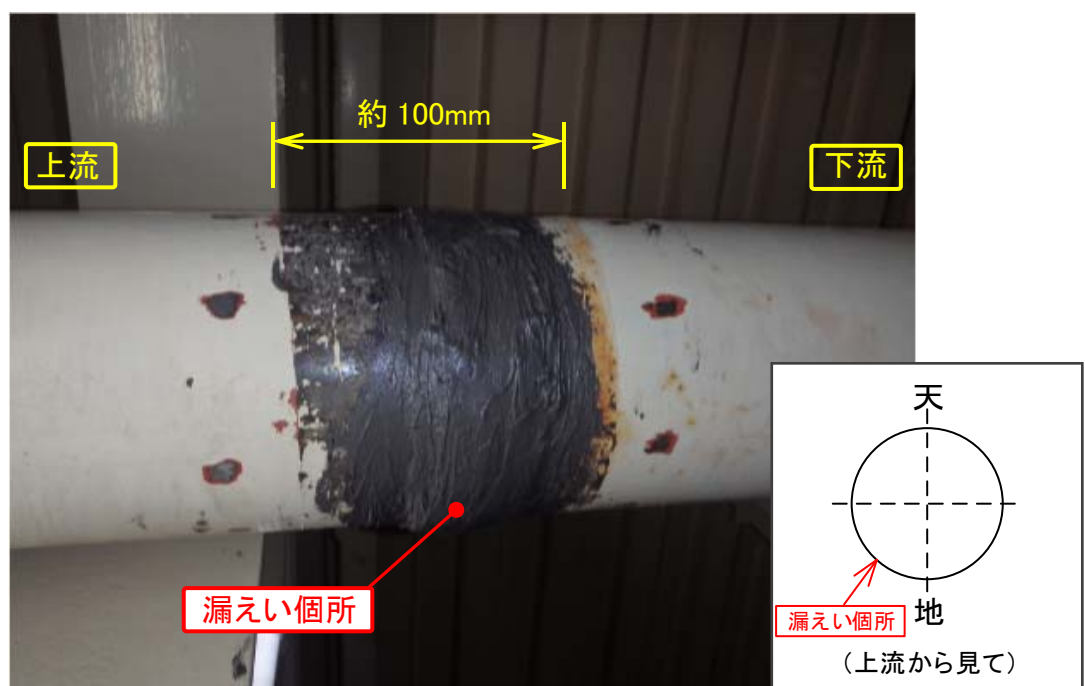
配管の補修状況

【配管仕様】材料:炭素鋼(STPT38)、外径:165.2 mm、厚さ:7.1 mm

当該配管については、補修材により補修した後、消火配管に通水し、6月16日14時38分、漏えいがなくなことを確認した。

【補修材】金属粉配合エポキシ樹脂

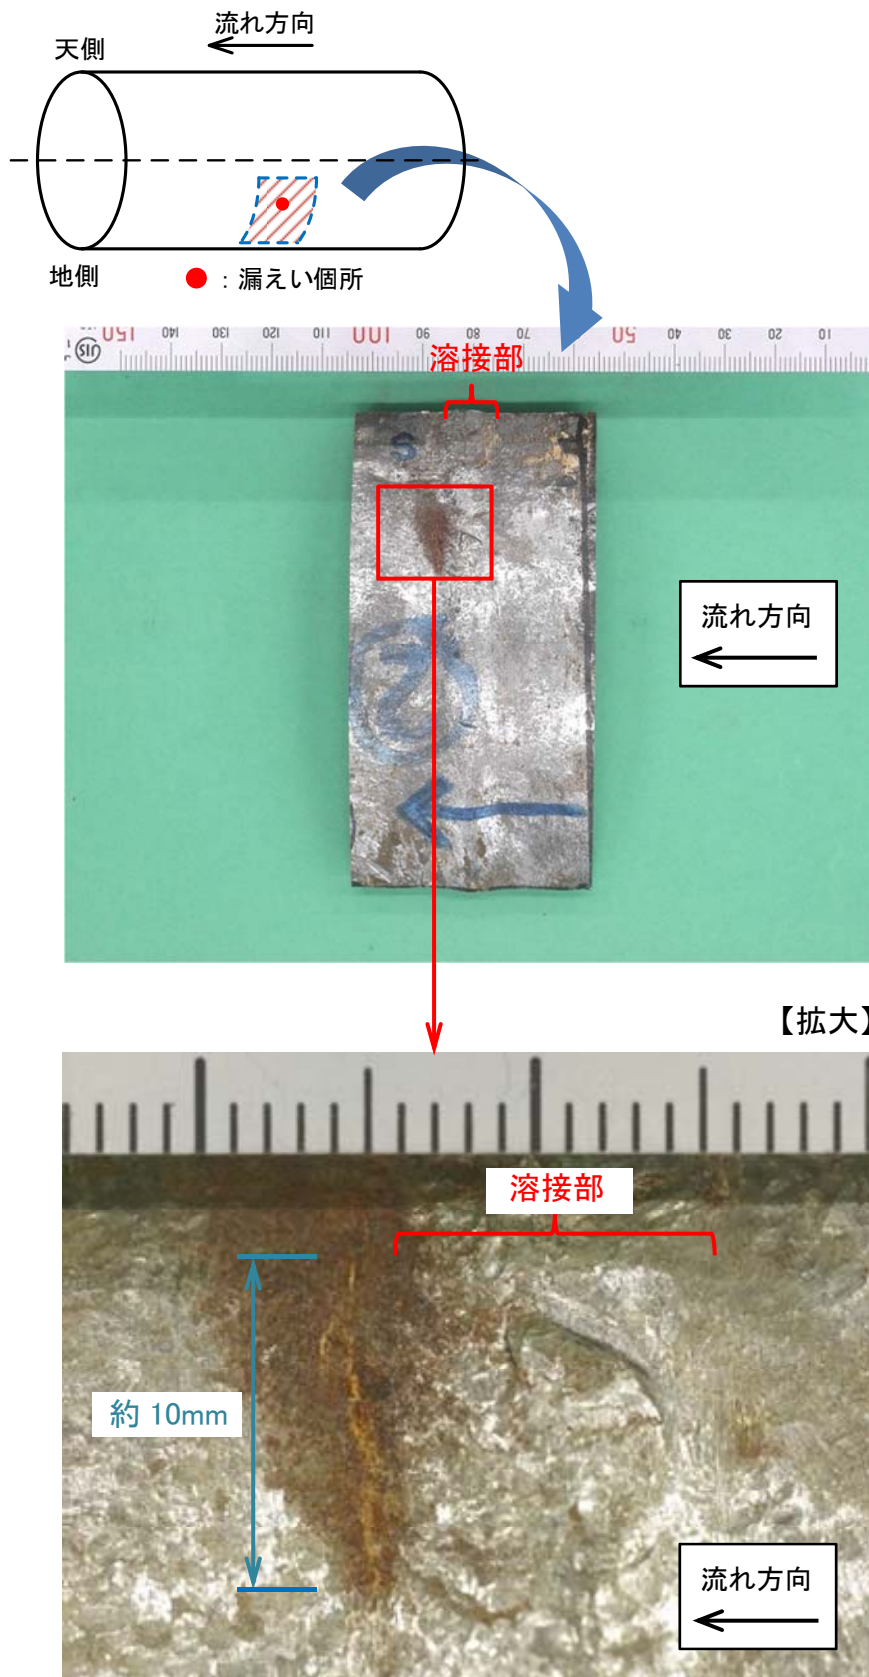
外表面調査結果

漏えいが確認された箇所について、外表面の目視観察を実施した結果、溶接部近傍に約10mmの割れが配管周方向に確認された。

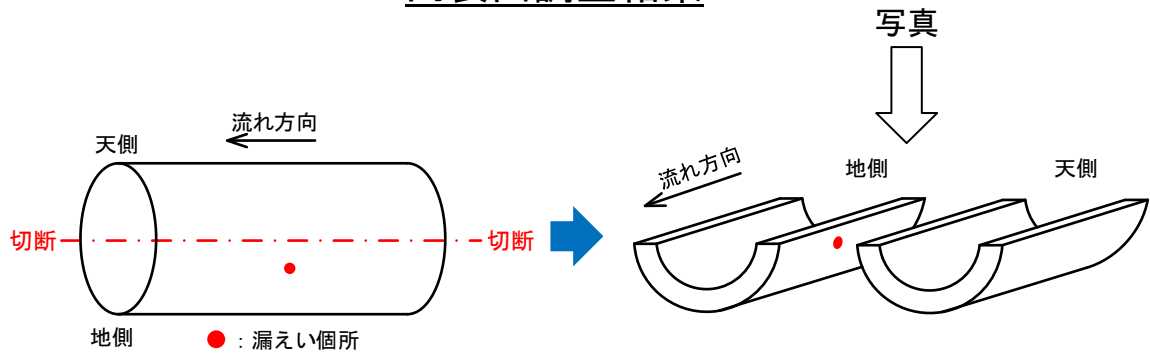
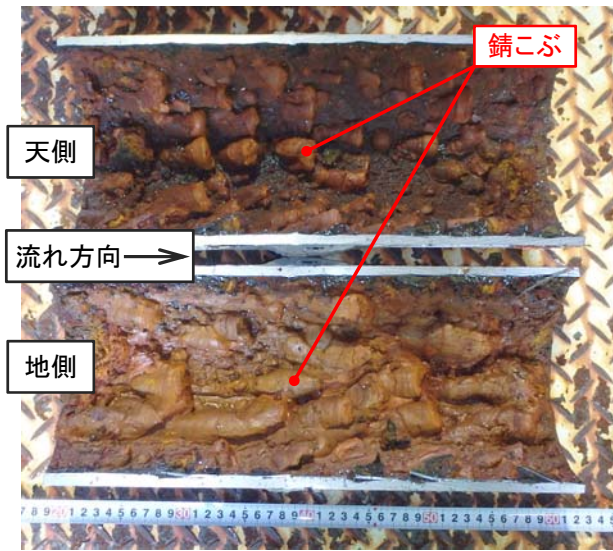
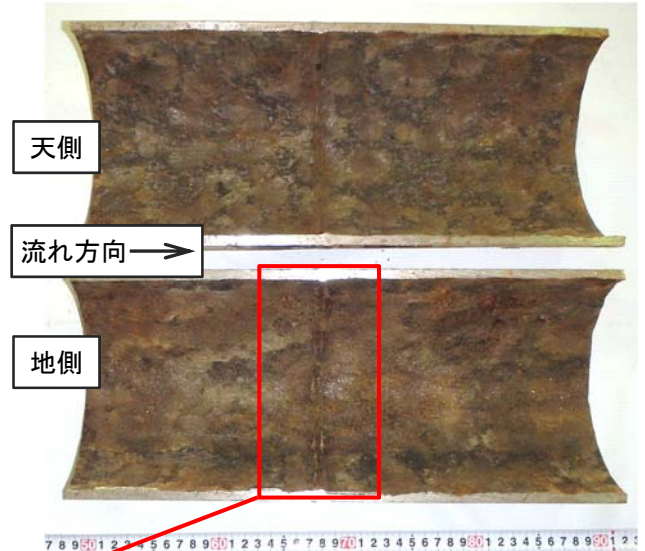
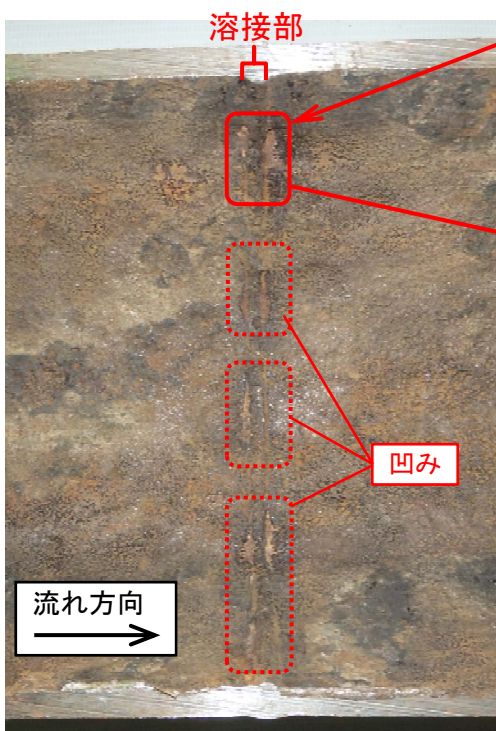
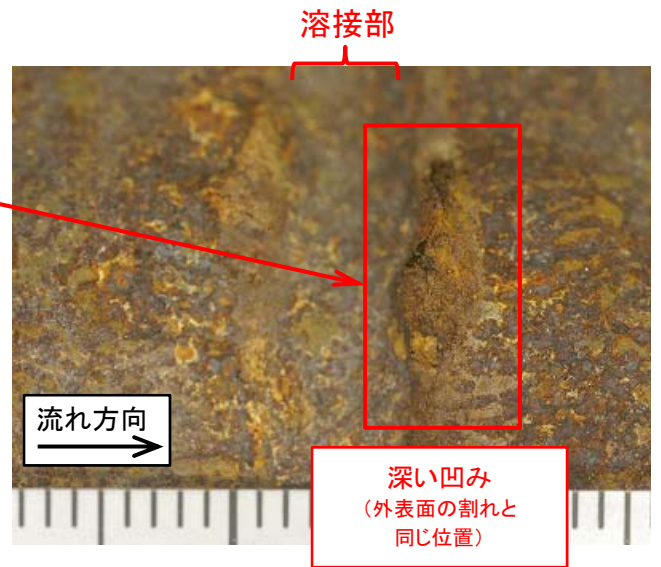
内表面調査結果

漏えいが確認された箇所の配管を長手方向に切断し、内表面の目視観察を実施した結果、内表面全体に錆こぶ^{※1}が認められた。錆こぶを除去したところ、溶接部に沿って凹みが認められ、外表面に割れが確認された箇所と同じ位置に、特に深い凹みが認められた。

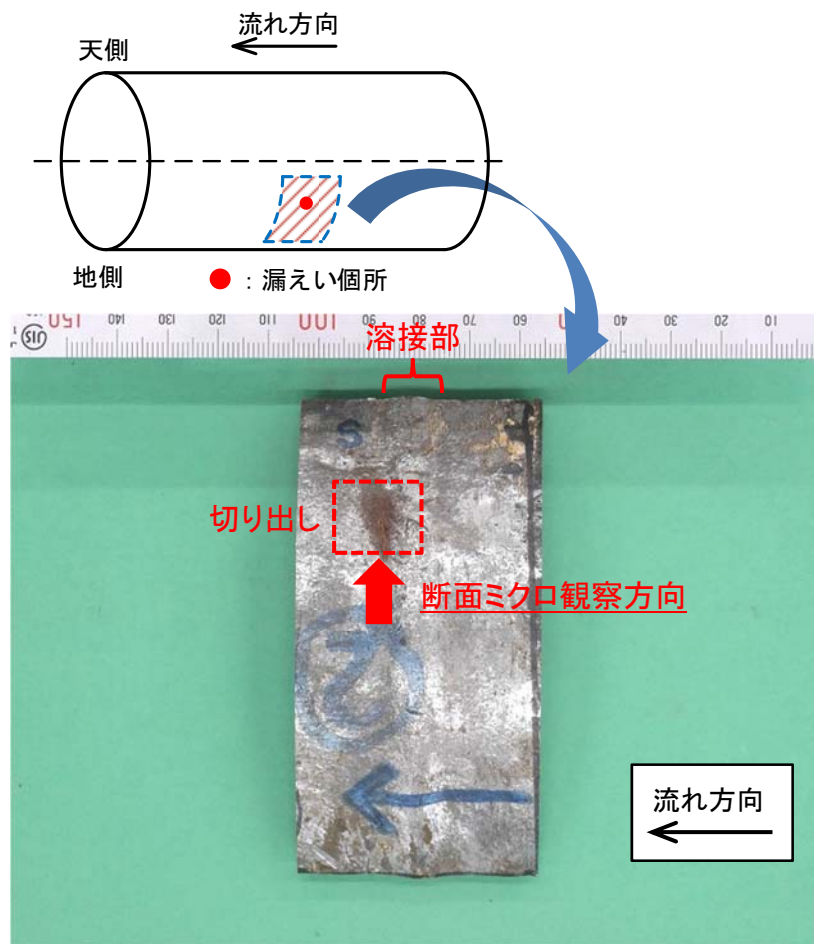
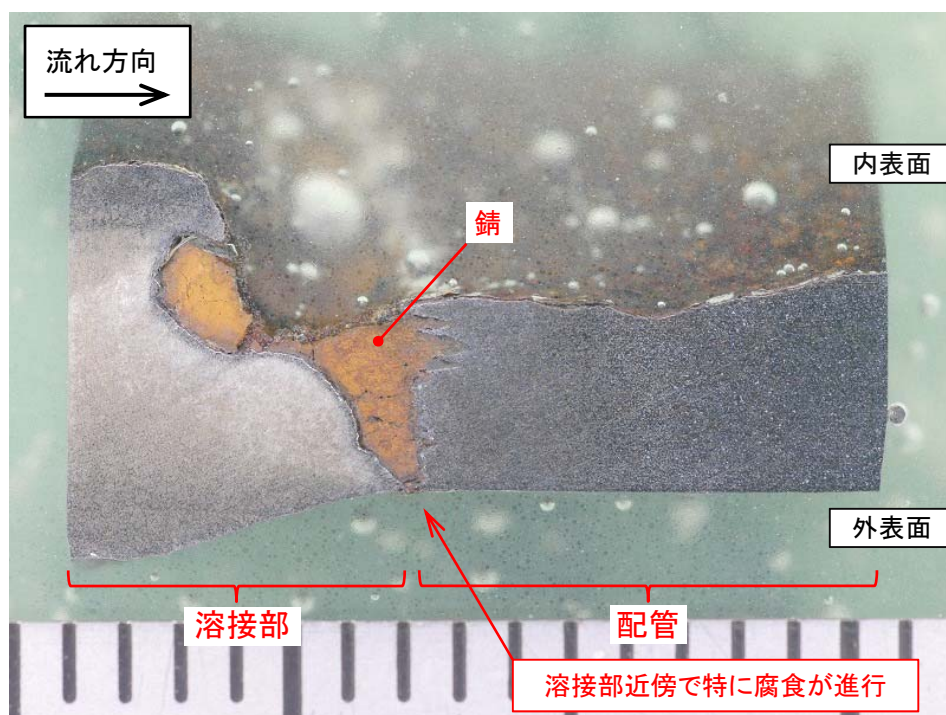
金属調査結果（断面ミクロ観察）

内表面調査により認められた特に深い凹みについて、断面ミクロ観察を実施した結果、溶接部近傍において、外表面まで貫通する腐食が認められ、この部分から水漏れが発生したと考えられる。

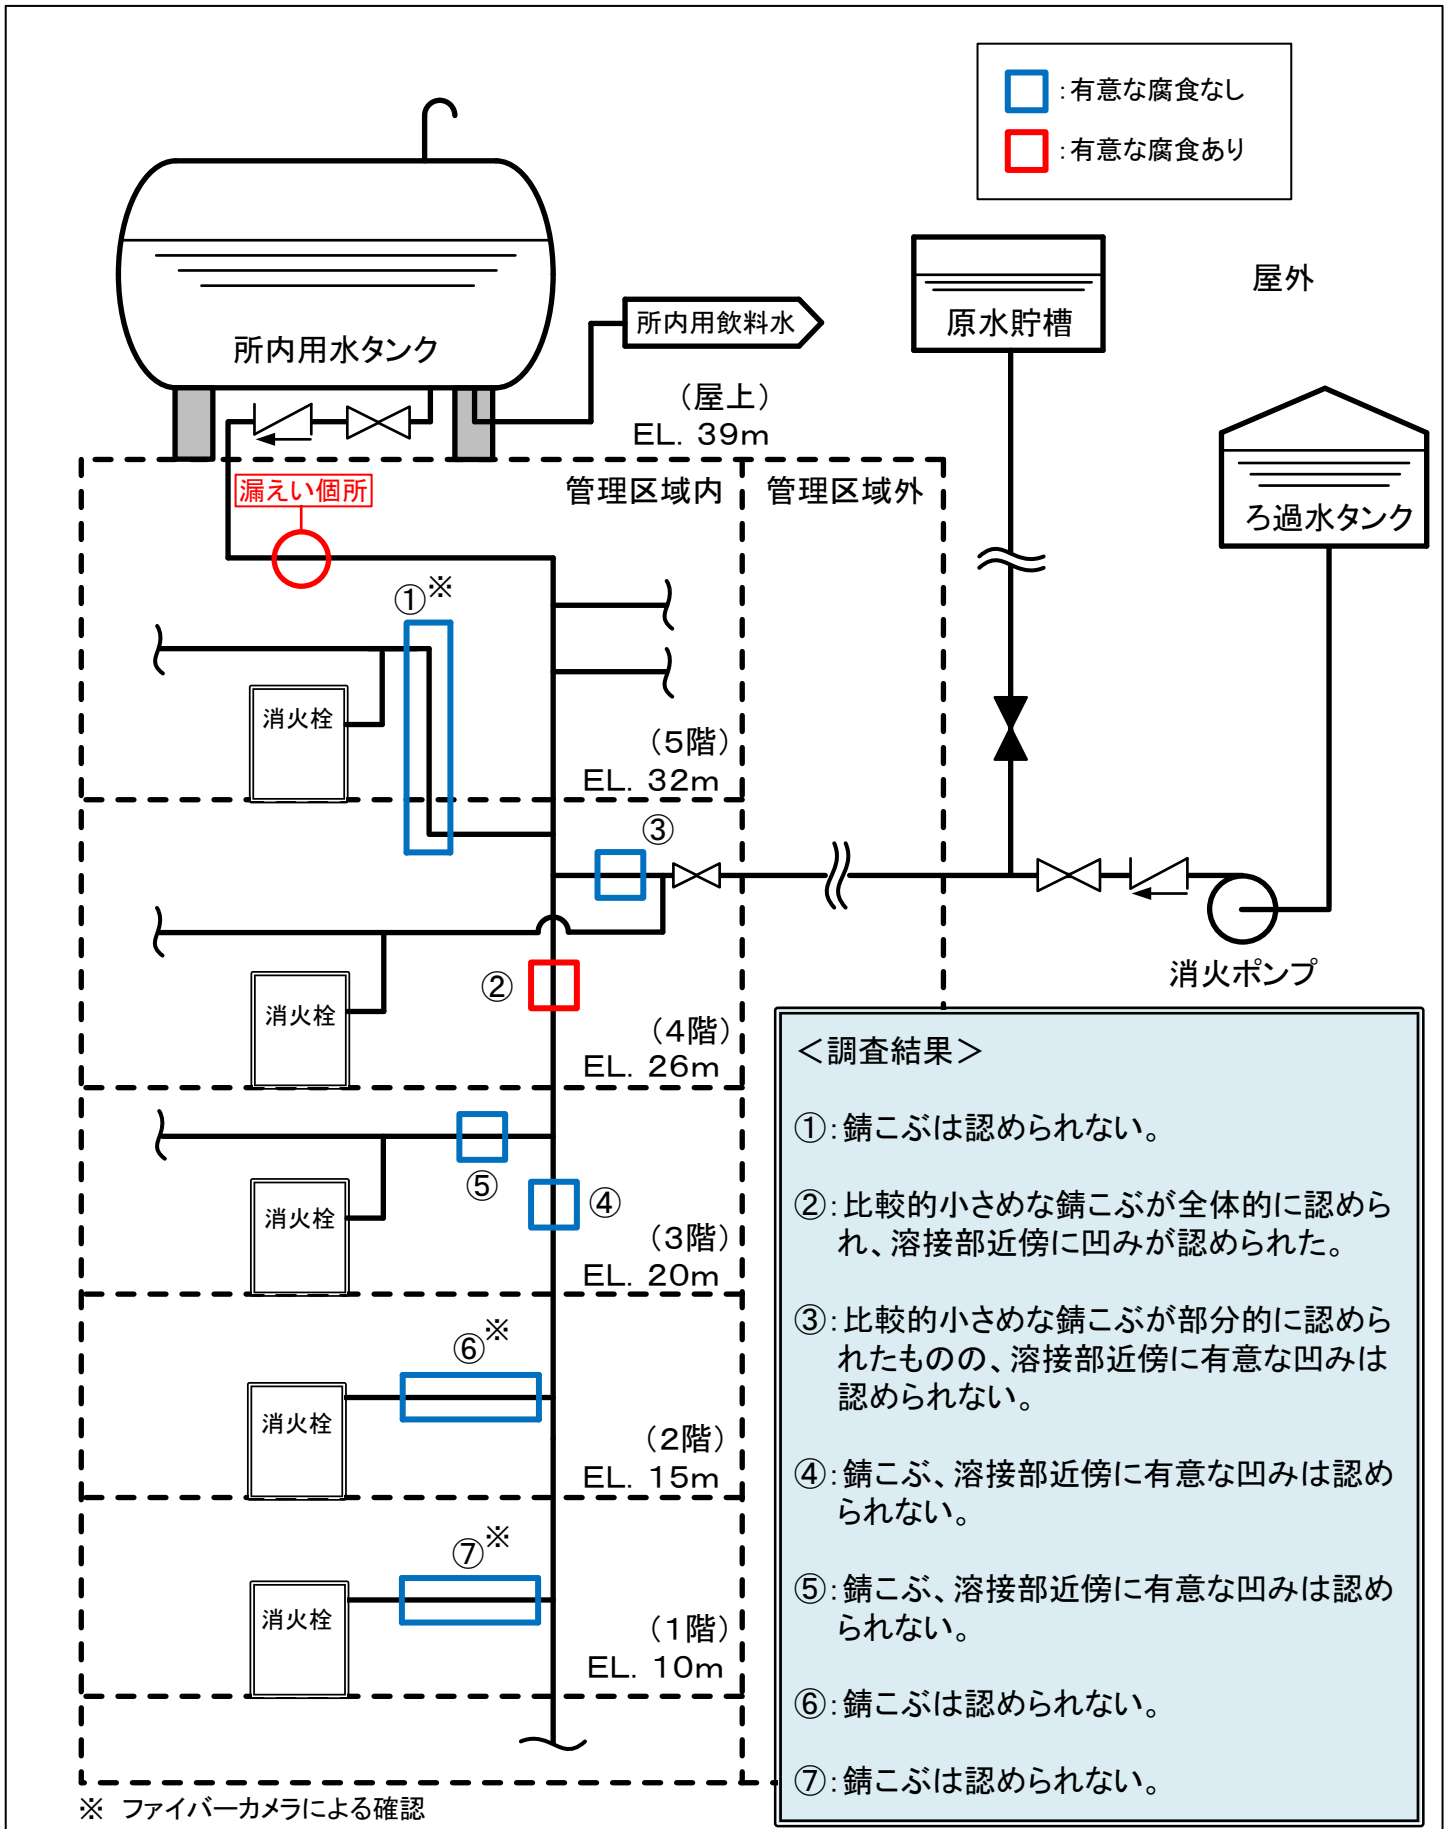
腐食範囲の調査結果

調査の結果、E L. 26mフロアの一部配管において、錆こぶや溶接部近傍の凹みが認められたが、E L. 26mフロアより下の配管では錆こぶは認められなかった。

これより、E L. 32mフロアおよびE L. 26mフロアの一部配管において錆こぶや溶接部近傍の凹みが発生していると考えられる。

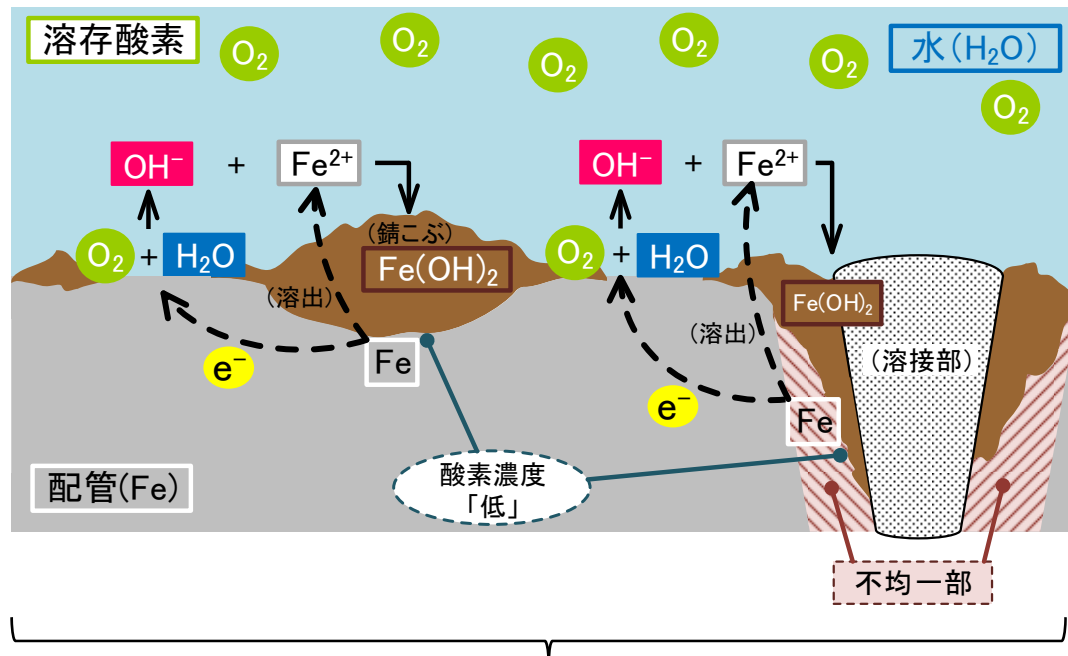
漏えいまでの推定メカニズム

当該配管の内表面全体に錆こぶが存在していたことから、全面腐食^{※2}が進行していたと考えられる。

また、溶接部近傍に凹みが認められ、外表面まで貫通していたことから、全面腐食に加えて、溶接部近傍の選択腐食^{※3}が進行していたと考えられる。

全面腐食および溶接部近傍の選択腐食については、いずれの場合も酸素が水に含まれる環境下で電位差が生じることにより発生する。

このため、当該漏えい箇所近傍の所内用水タンク内の水に含まれる酸素の影響により、腐食が貫通に至るまで進行したと推定される。

- ・溶存酸素(O₂)は、鋼材(Fe)表面で、酸素濃度が低い部分(電氣的に陰極)から、電子(e⁻)を受け取り、水酸化物イオン(OH⁻)が生じる。
- ・電子を失った鋼材(Fe)は、鉄イオン(Fe²⁺)となり、溶出(腐食)する。
- ・水酸化物イオン(OH⁻)と鉄イオン(Fe²⁺)が反応し、錆(こぶ)を生成する。

- ・溶存酸素(O₂)は、鋼材(Fe)表面で、溶接部近傍の不均一部(電氣的に陰極)から、電子(e⁻)を受け取り、水酸化物イオン(OH⁻)が生じる。
- ・電子を失った鋼材(Fe)は、鉄イオン(Fe²⁺)となり、溶出(腐食)する。
- ・水酸化物イオン(OH⁻)と鉄イオン(Fe²⁺)が反応し、錆(こぶ)を生成する。
