## 伊方発電所第3号機

蓄圧タンクのサンプリング隔離弁の不具合について

令和3年11月

四国電力株式会社

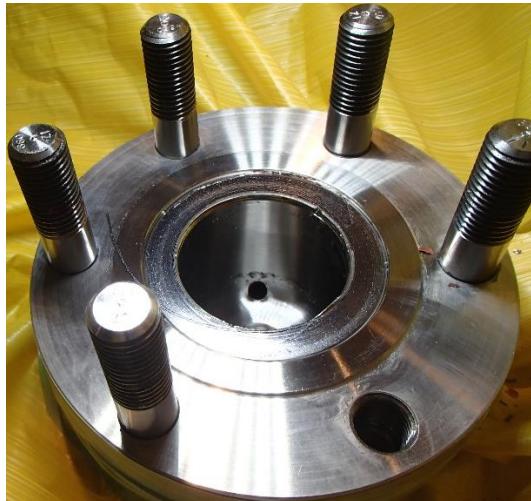
弁座

弁座については、現地調査時に外観確認および浸透探傷試験を実施し、異常がないことを確認した。

(確認結果) 変形、シート面の傷等の異常はなかった

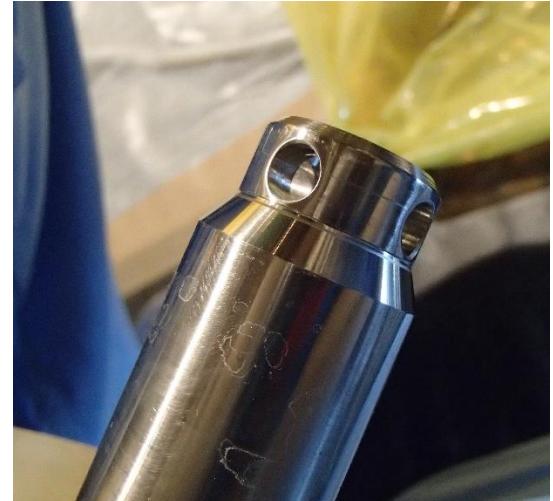
弁体

弁体については、現地調査時の外観確認および浸透探傷試験<sup>※1 1</sup>を実施し、変形およびシート面に傷がないことを確認した。

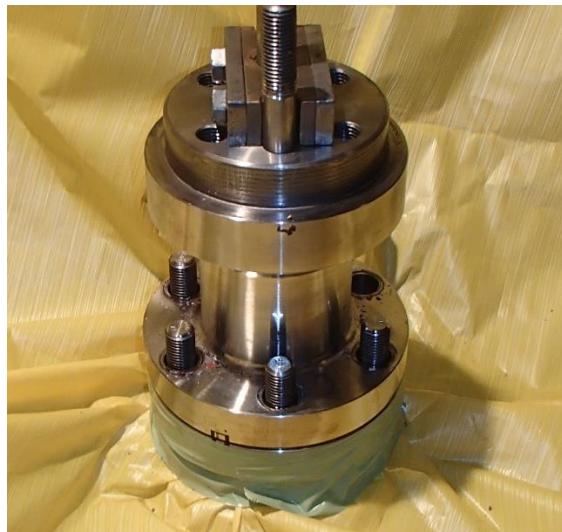
弁蓋

弁蓋については、現地調査時の外観確認を実施した結果、変形等の異常がないことを確認した。

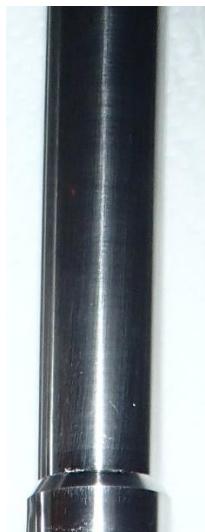
弁棒

弁棒の長さについて、現地調査時に弁体を含む全長の寸法測定を実施した結果、必要な長さがあることを確認した。また、弁棒の曲がりについても異常はなかった。

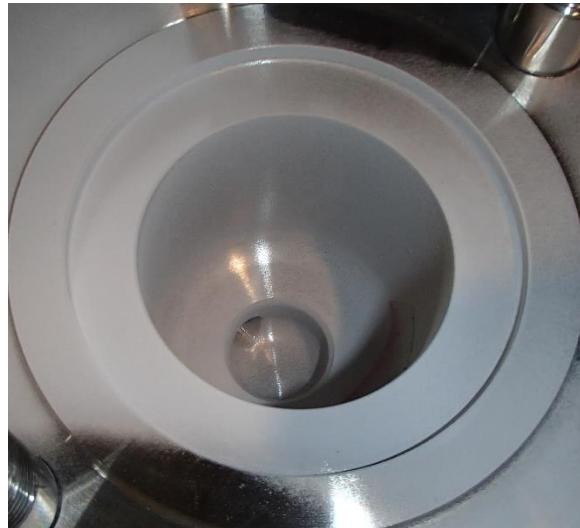
弁座

白くみえるものは現像剤

(確認結果) 浸透探傷試験における現像時に、シート面の傷等の指示は確認されなかった

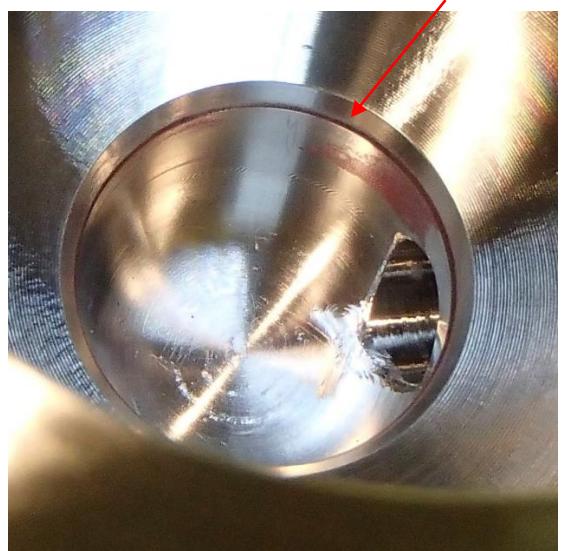
弁座

当たり確認用着色塗料(転写側)

(確認結果) 弁体側に塗布した当たり確認用着色塗料が、弁座のシート面全周に切れ目なく付着しており、シート面の不良（当たり不足）はなかった

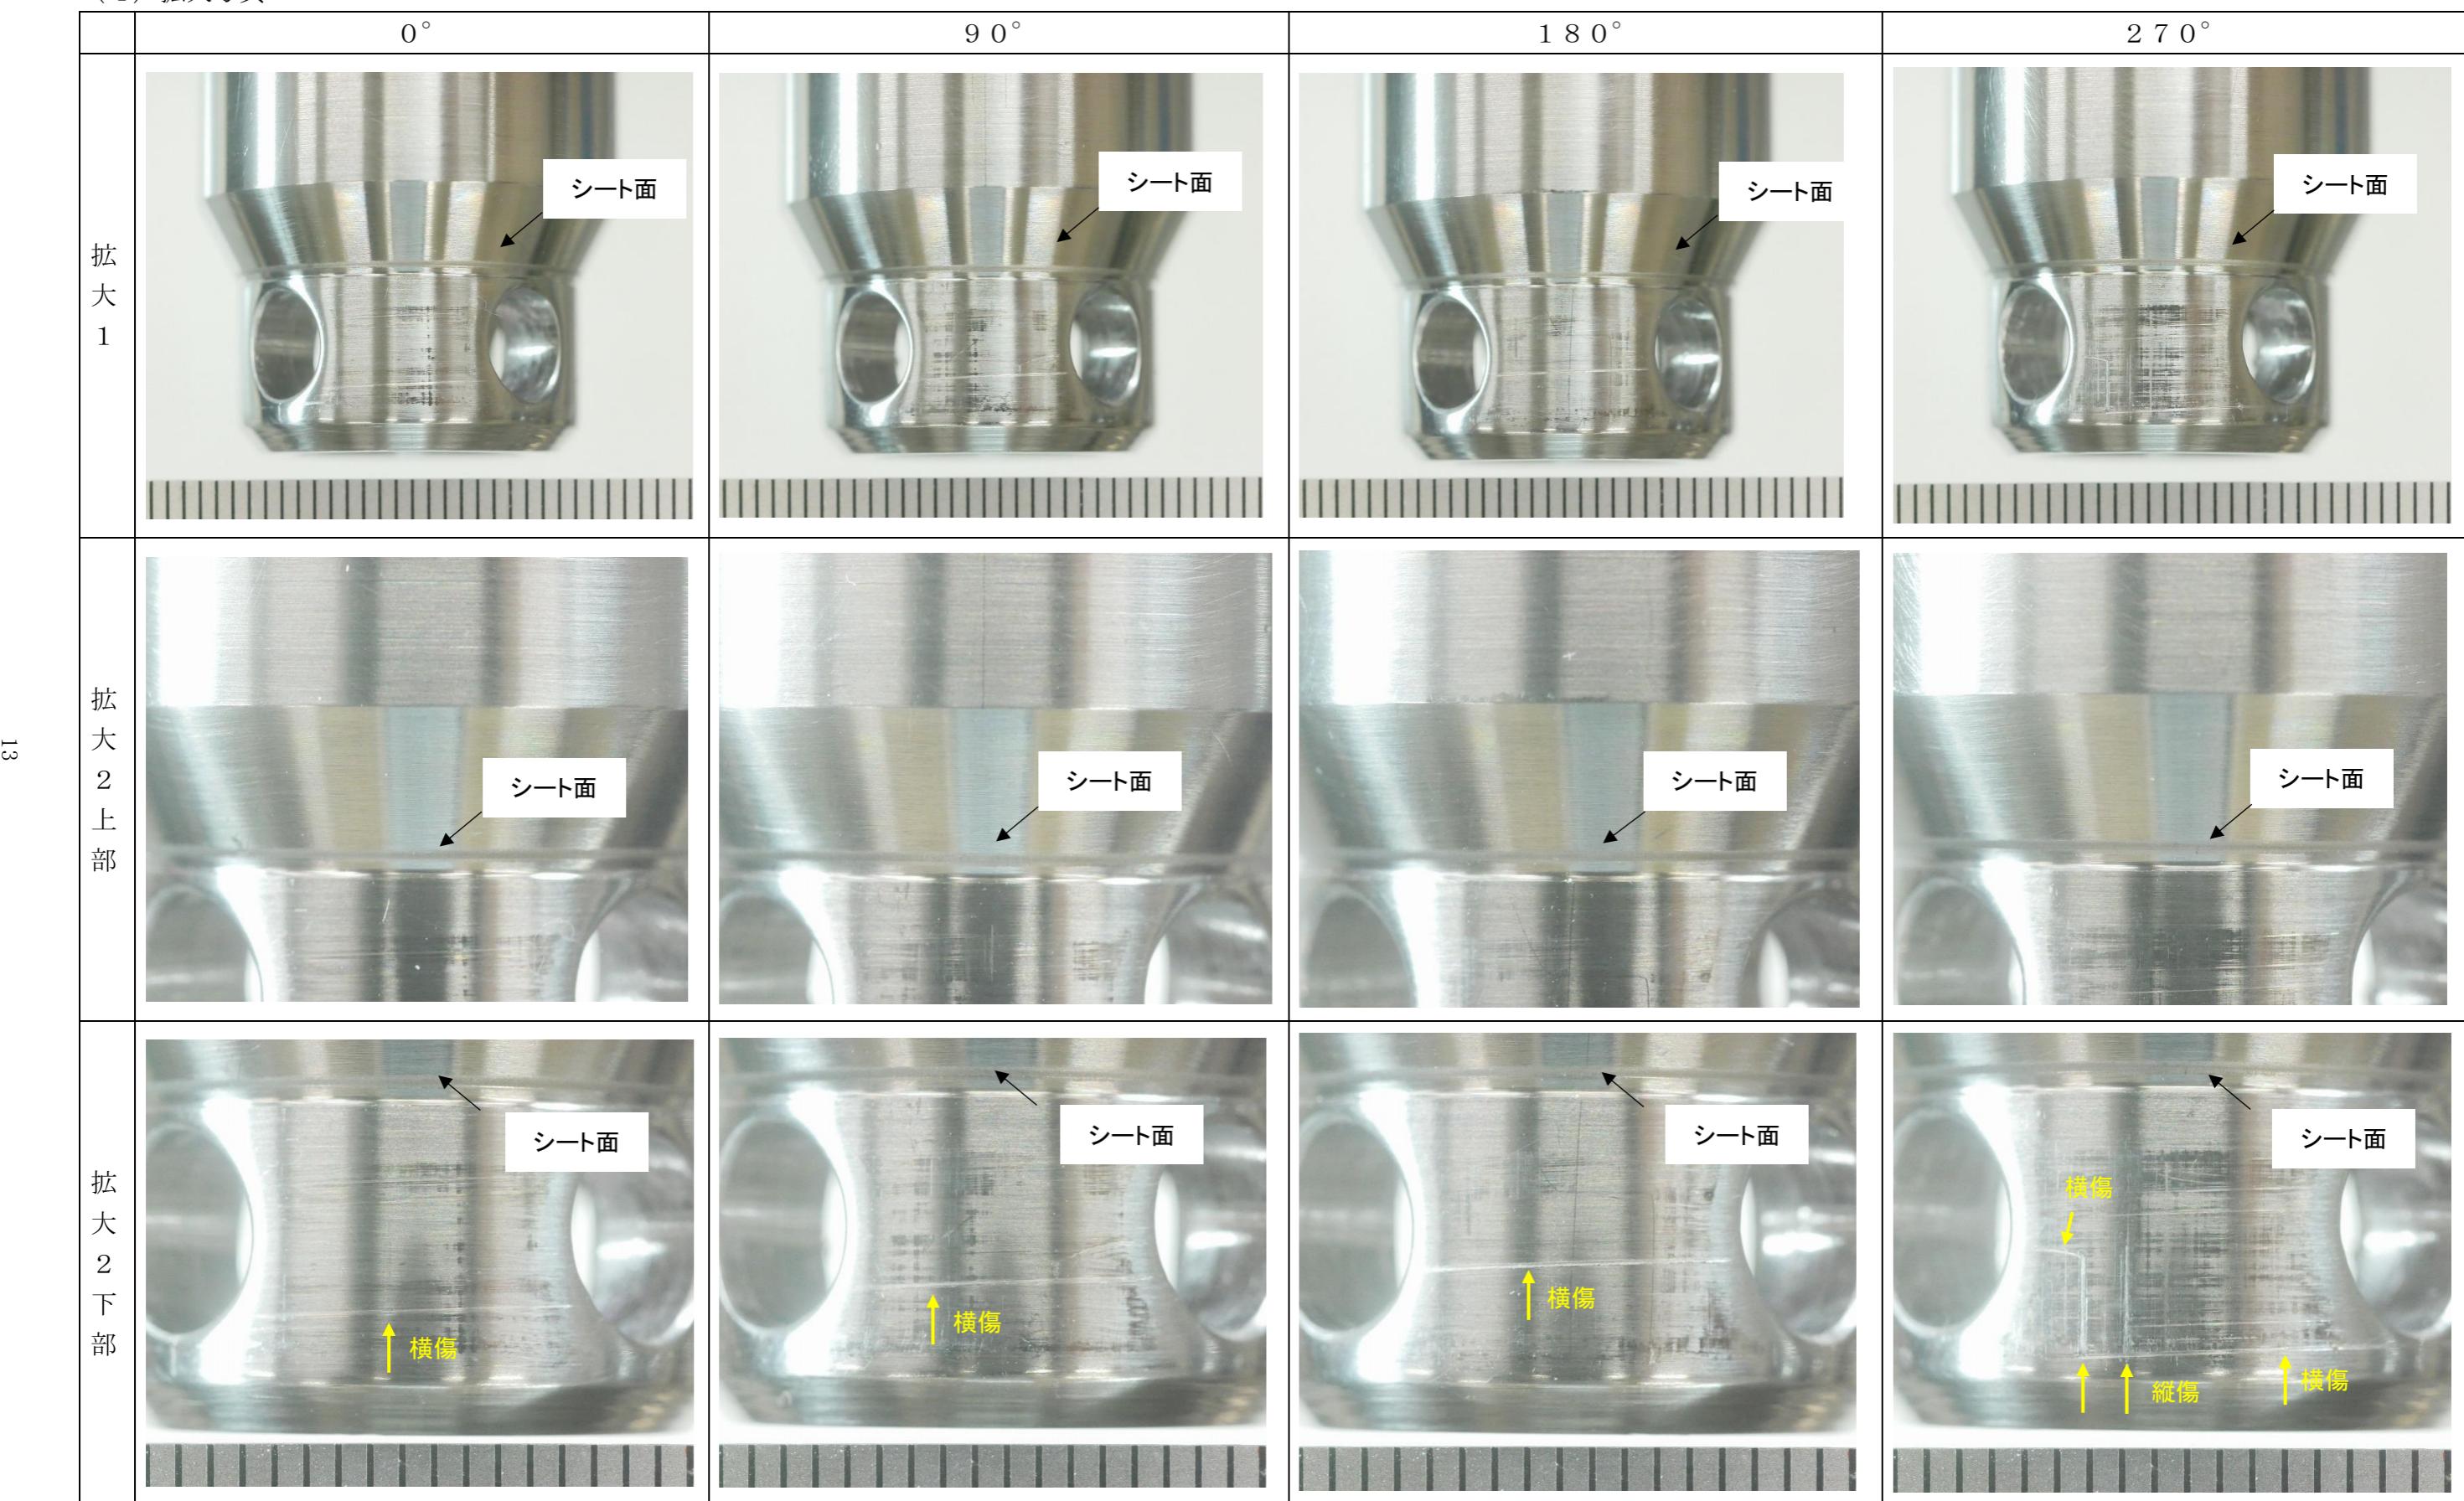
(4) 拡大写真

詳細調査での拡大観察において、弁体先端部の側面に微小な傷があることを確認した。傷は、弁体先端部の 270° の位置に、幅約 20 μm × 長さ約 2.7mm の縦傷 2 本、弁体のほぼ全周にわたって幅約 20 μm の横傷 1 本と幅約 20 μm の短い横傷 1 本を確認した。

当該弁は、弁体先端部に流路をもつ特殊な構造であり、弁体と弁座との間に微小な隙間をもって組み立てられている。確認された傷は、弁の開閉動作および調整作業時における弁体の動きと一致していることから、弁体と弁座の微小な隙間に微小な異物が挟まり、弁体が動くことで傷がつくことが考えられる。

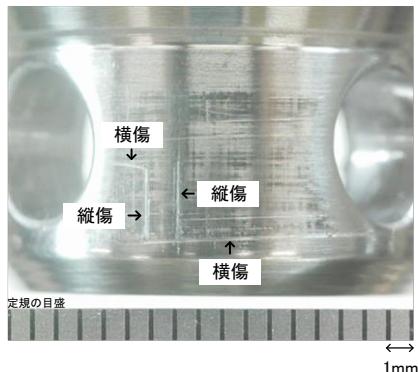
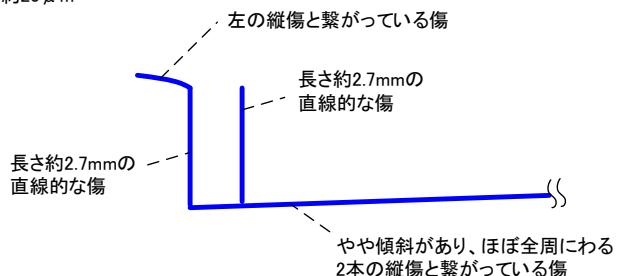
### ○弁体先端部 (270° 位置) <再掲>

弁体の拡大観察において、微小異物付着によるものと思われる横傷および縦傷が複数確認されたことから、当該弁の分解点検の際に微小異物が付着したことによりシート面の当たり不足が生じ、シートリークが発生したと推定する。

当該弁は、弁体側面と弁座側面の隙間が片側あたり $20\mu\text{m}$ であり、微小異物の影響を受けやすい構造である。現地調査においてシート面に傷は確認されず、弁体側面に傷が確認されたことから、微小異物は弁体側面と弁座側面の隙間に挟まっていた可能性が高いと考える。

傷幅は一律、約 $20\mu\text{m}$

時系列	時系列1 フラッシング操作の弁開操作	時系列2 シート面調整の弁開操作	時系列3 シート面調整での内弁回転操作
操作	フラッシング操作の弁開操作	シート面調整の弁開操作	シート面調整での内弁回転操作
傷変遷	<p>① 最初に微小異物が付着していた箇所 ② 弁を開動作(弁棒と弁体が上昇)したときに、相対的に下向きに傷がついた ③ 弁開状態での微小異物の位置</p>	<p>④ フラッシングにより微小異物が移動した位置 ⑤ 弁を開動作(弁棒と弁体が上昇)したときに、相対的に下向きに傷がついた ⑥ 弁開状態での微小異物の位置</p>	<p>⑦ 回転操作前に微小異物が付着していた箇所 ⑧ 内弁(弁棒と弁体)を回転させたときに、回転方向の傷がついた ⑨ 内弁(弁棒と弁体)を一周させた後の微小異物の位置</p>
考察	<p>この傷が確認された位置での弁体と弁座の隙間は、実測寸法から片側あたり <math>20\mu\text{m}</math> であるため、この隙間に直径 <math>20\mu\text{m}</math> 超の微小異物が挟まった状態で弁体が上下に動作したときに線状に傷がつく。</p>

（1）当該弁について、保有していた予備の内弁へ取替えを行い、復旧した。今後も引き続き予備品を確保する。

（2）当該弁と類似型式の弁について、組立時における目視の異物混入防止の確認に加えて、目視で確認できない微小異物の付着を防止するために、拭き取り作業の手順を作業要領書に追加する。

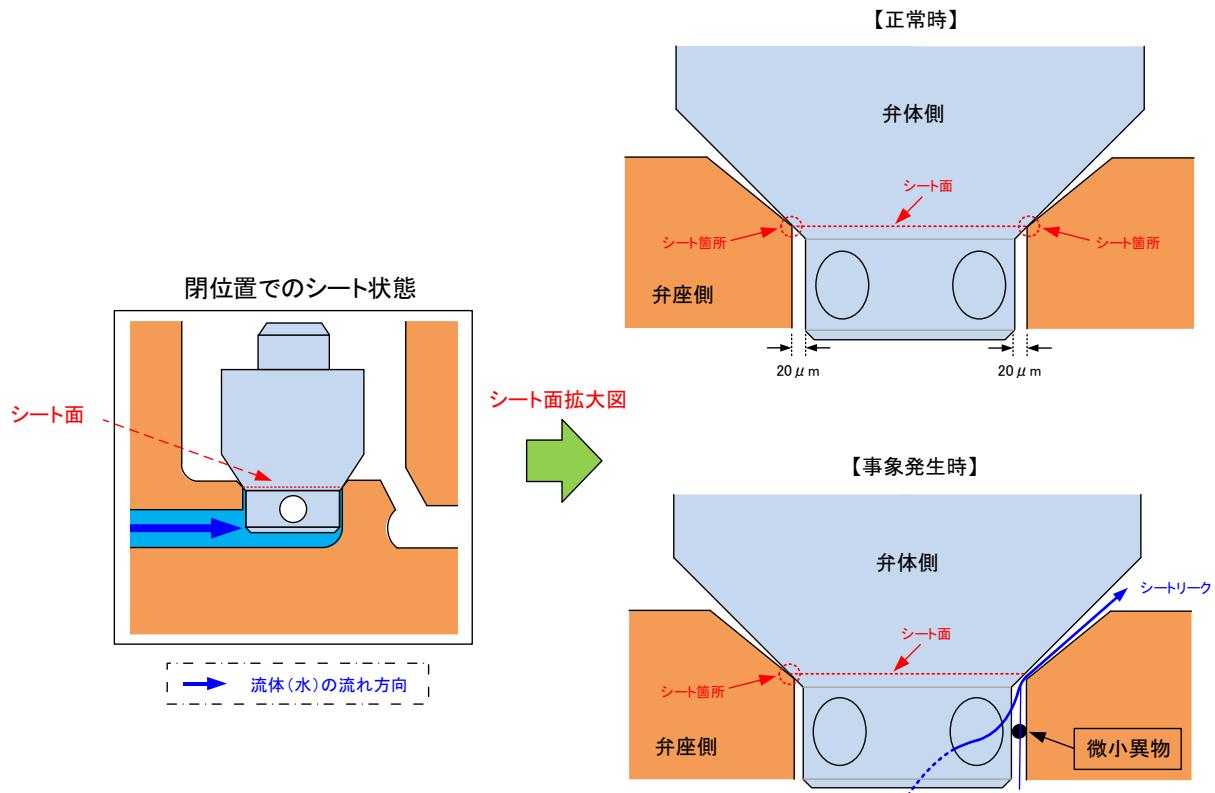
## シートリークの推定メカニズム

なお、フラッシングによりシートリークが改善しなかった理由は、開状態において弁体先端部と弁座との間に微小異物が挟まった状態だったことから、フラッシングにて除去することができなかつたためと推定する。

上記図のように、弁体側面と弁座側面の隙間に異物が挟まることによって、シート面の片当たりが生じる。

弁体と弁座の隙間は片側あたり  $20 \mu\text{m}$  であるため、直径  $20 \mu\text{m}$  超の異物が弁体と弁座の隙間に挟まることで、弁体と弁座とのシート面に、シートリーク量  $190\text{cc}/\text{min}$  に相当する約  $1.2 \mu\text{m}$  の隙間が生じたと推定する。
