## 付録ー7 第三者被害につながる損傷の事例

#### 付録4 コンクリート片の落下等第三者被害につながる損傷の事例

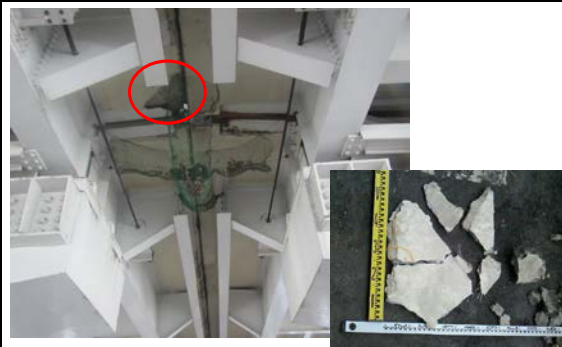
コンクリート片が剥落防止材を抜けて落下した場合

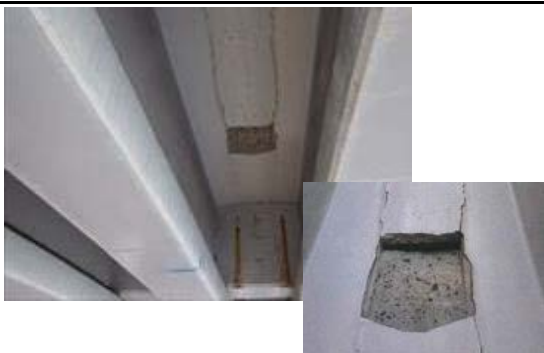
間詰めコンクリートが抜け落ちている場合

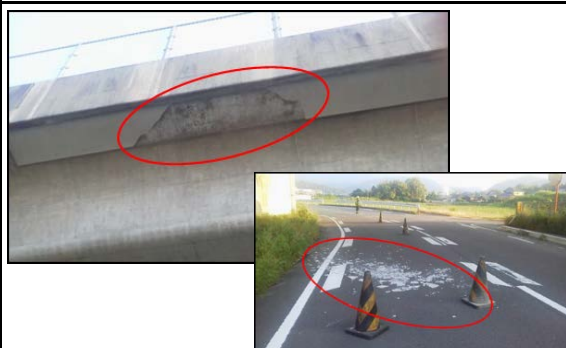
化粧モルタルが面的に落下した場合

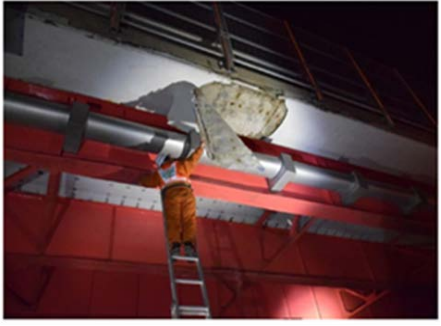
<p>例</p> <p>補修した材料（剥落防止工）が剥がれた場合</p>

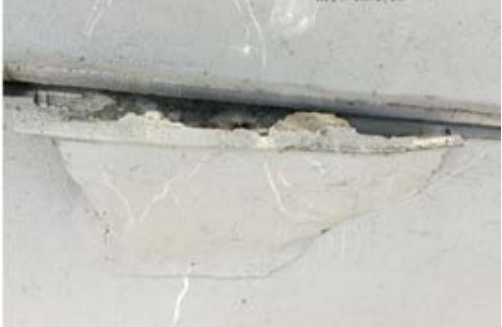
<p>例</p> <p>補修した材料（剥落防止工）とともにコンクリート片が剥落した場合</p>

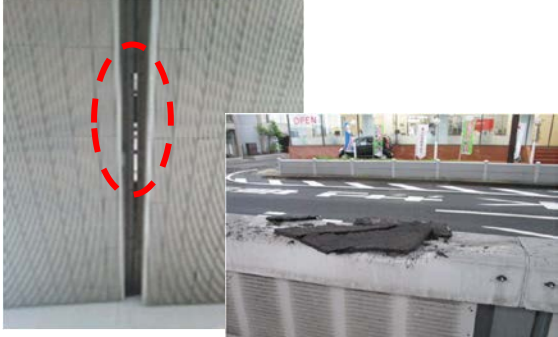
<p>例</p> <p>目地材が落下した場合</p>

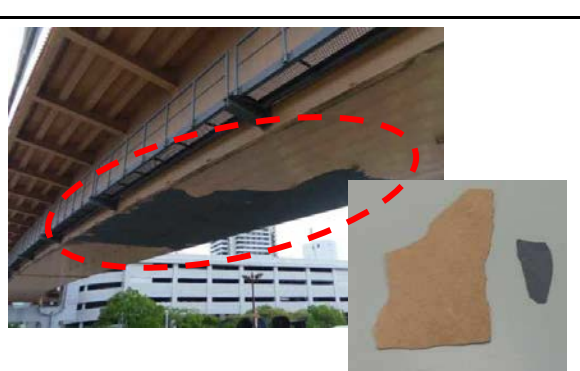
<p>A photograph showing a ceiling with a section of coating falling. A red dashed circle highlights the area. An inset image shows the fallen coating on the ground.</p>	<p>例</p> <p>塗膜が面的に落下した場合</p>
  <p>A photograph showing a steel structure with a section of corroded steel plate falling. A red dashed circle highlights the area. An inset image shows the fallen steel plate on the ground.</p>	<p>例</p> <p>鋼部材腐食片が落下した場合</p>
