付録－9 水中部の状態把握に関する参考資料

水中部の状態把握に関する
参考資料

平成31年2月

国土交通省 道路局 国道・技術課

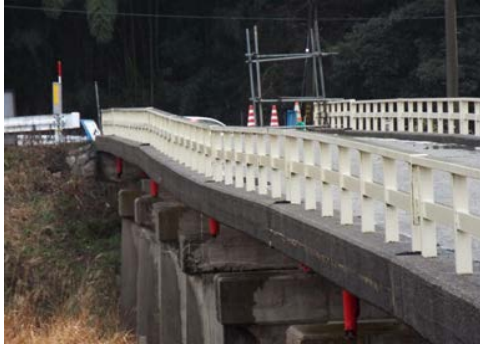
橋梁の軸線に異常が生じている
例

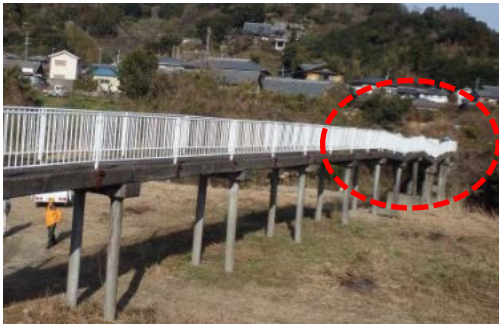
橋梁の軸線に異常が生じている
例

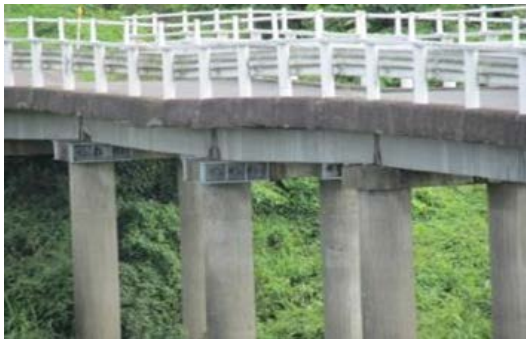
橋梁の軸線に異常が生じている
例

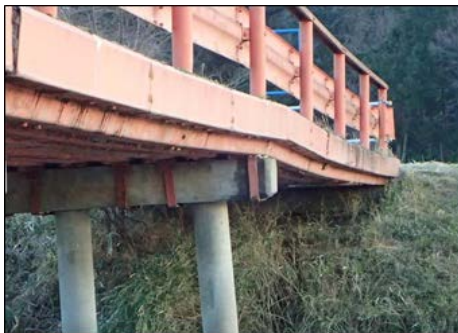
橋梁の軸線に異常が生じている
例

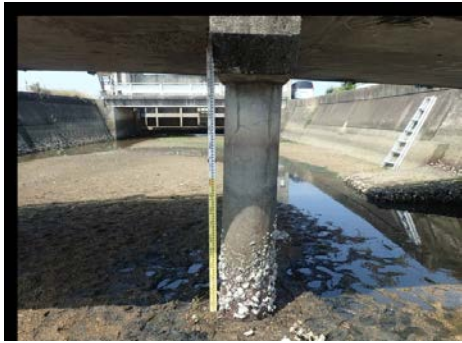
パイルベント橋脚が傾斜している例

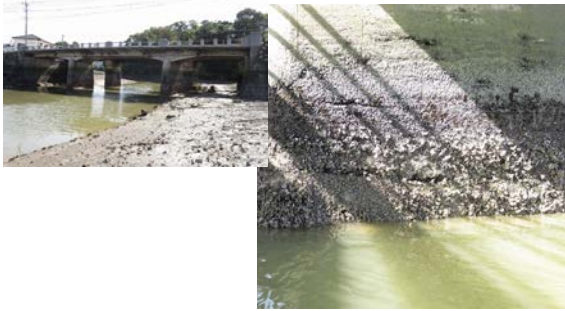
橋脚に洗掘が生じ、断面欠損が生じている例

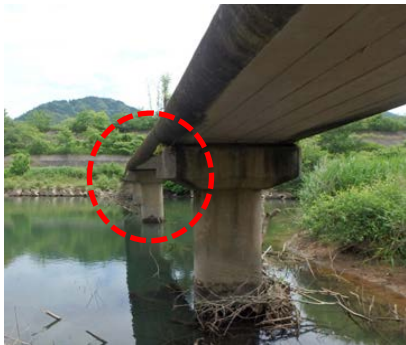
沈下橋の橋脚が傾斜している例

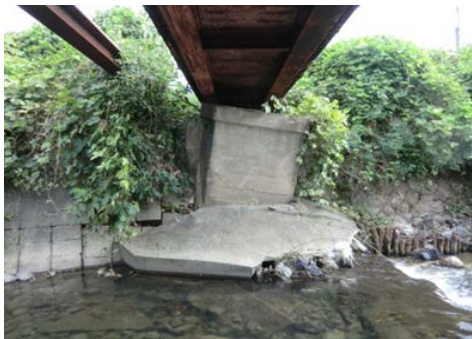
橋脚が傾斜し、上部構造が支持できていない例

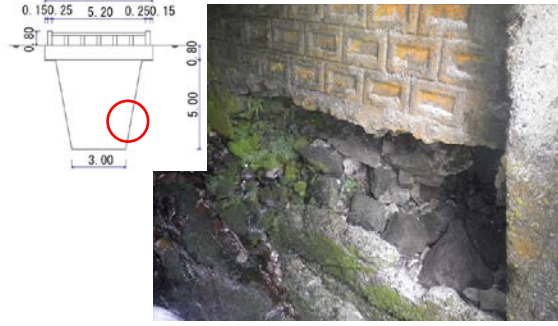
<p>例</p> <p>護岸ブロックが抜け落ち、空洞が確認されている例</p>

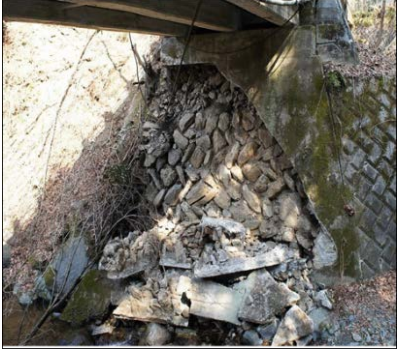
<p>例</p> <p>護岸ブロックが崩落し、橋台が不安定な状態となっている例</p>

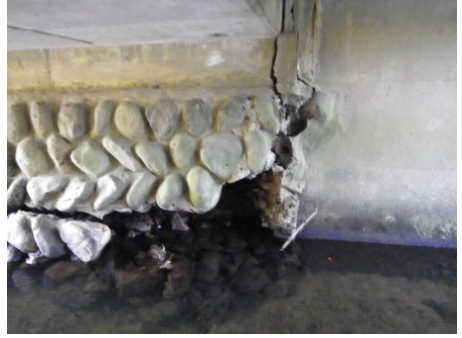
<p>例</p> <p>護岸が崩落し、上部構造が沈下した例</p>

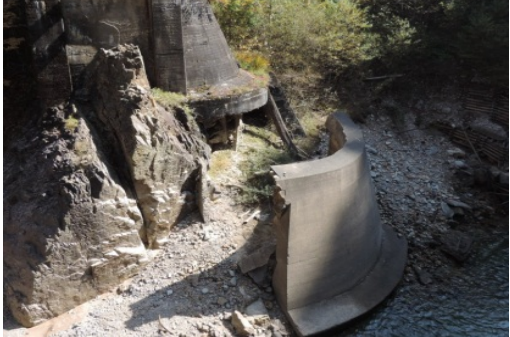
<p>例</p> <p>下部構造を保護する擁壁が破損している例</p>

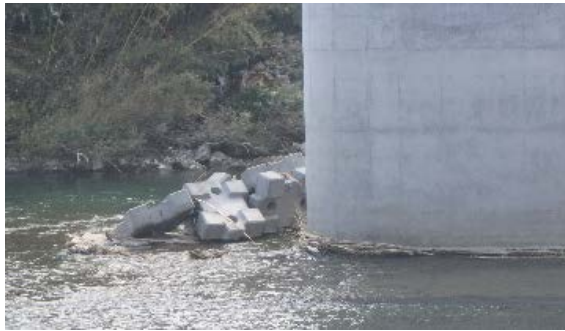
フーチングの護床ブロックが散乱している例

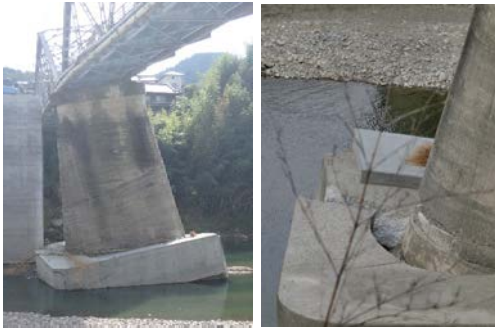
橋脚が傾斜し、下部工の根固めコンクリートに割れが生じている例

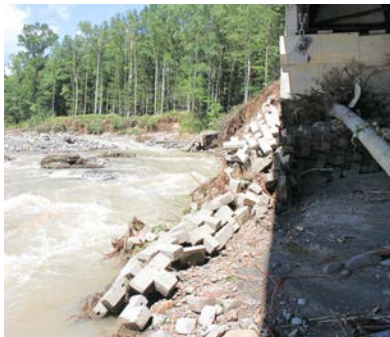
橋台周辺の護岸ブロックが流出している例

(豪雨災害時に発見された損傷)

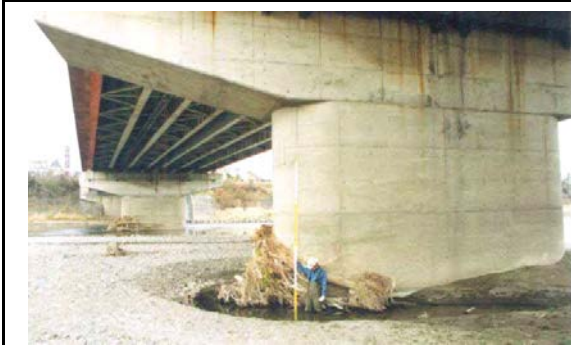
基礎部が流水のため著しく洗掘されている例

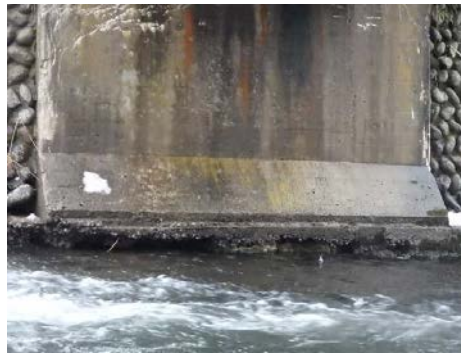
橋台に洗掘が生じている例

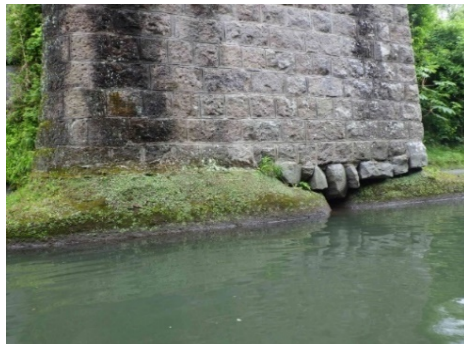
橋台に洗掘が生じている例

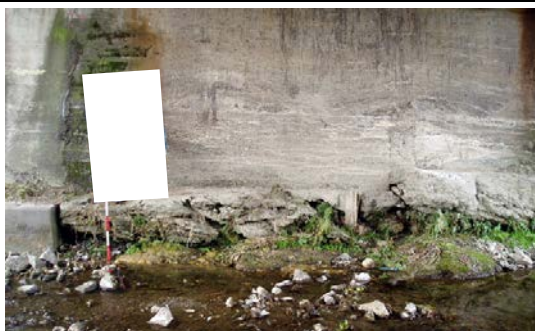
橋台に洗掘が生じている例

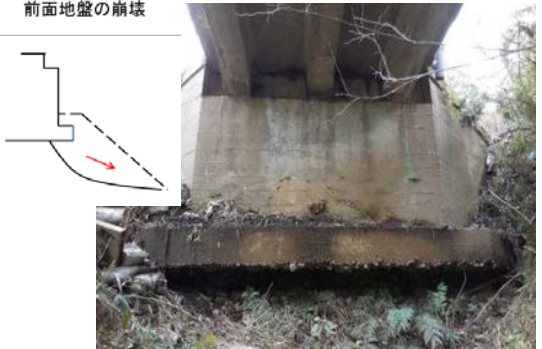
<p>例</p> <p>護岸が整備されていないため、増水の繰り返しにより洗掘が進行し、フーチングが露出している例</p>

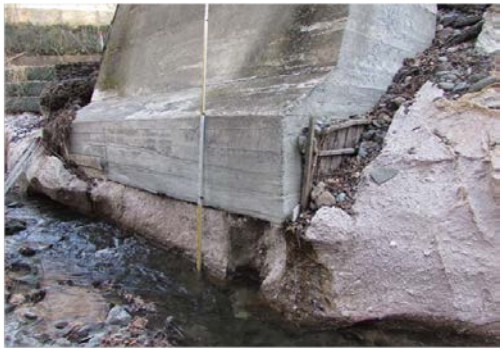
<p>例</p> <p>洗掘が進行し、フーチングが露出している例</p>

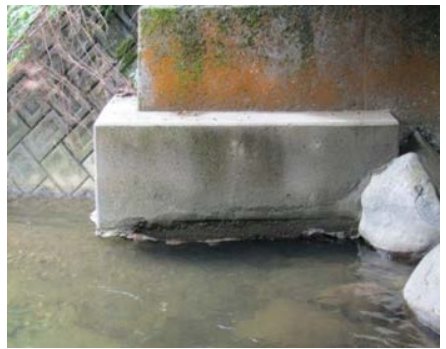
<p>例</p> <p>洗掘が進行し、フーチングが露出している例</p>

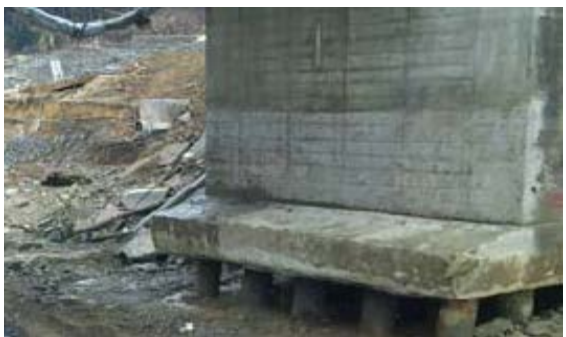
<p>例</p> <p>基礎部が洗掘されフーチングや杭が露出している例 (津波後に発見された損傷)</p>

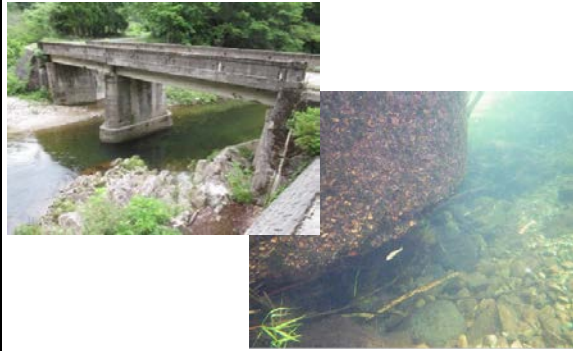
洗掘が進行し、フーチングが浮いている例

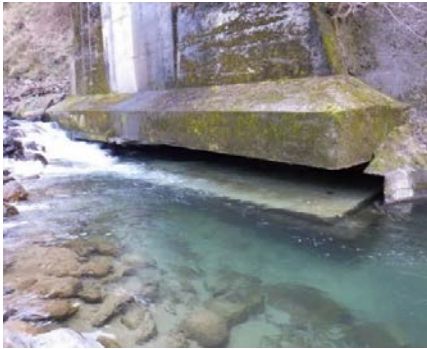
洗掘が進行し、橋台が傾斜している例

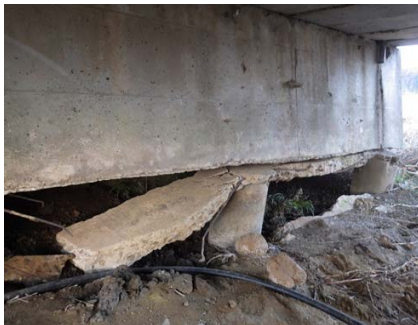
洗掘が進行し、橋台が傾斜している例

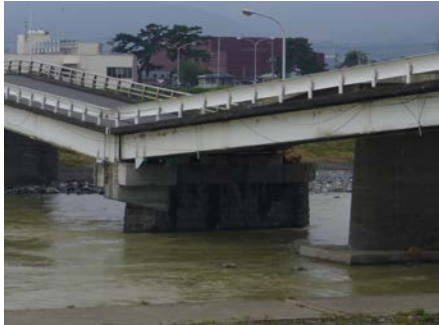
橋脚が沈下・移動している例

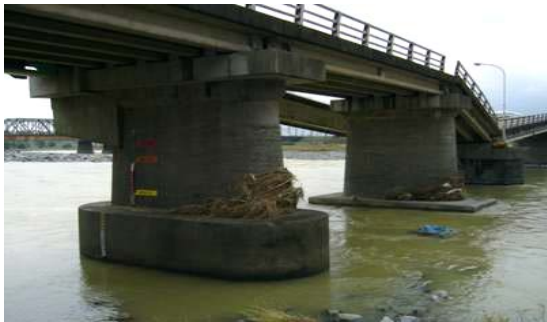
洪水によって洗掘が進行した例

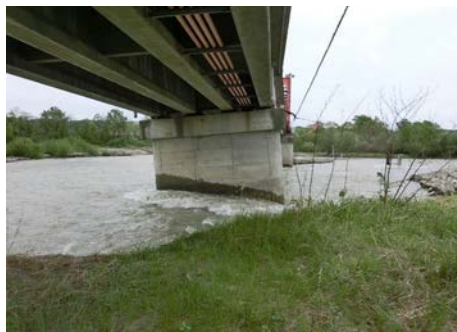
豪雨により滞筋が変化し、新たな水衝部となった橋脚が移動・傾斜し、上部構造も変形している例

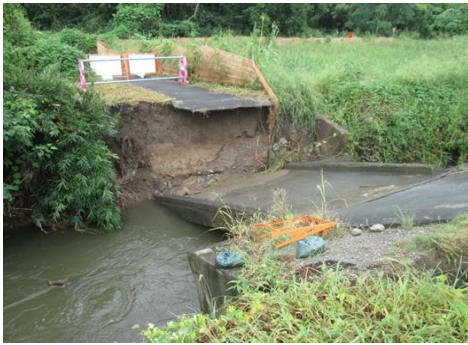
洗掘により橋台が流出し、落橋している例

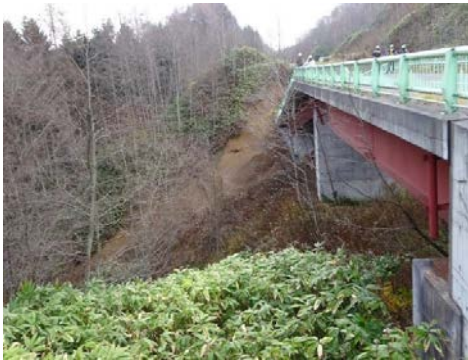
基礎下斜面の洗掘や浸食により下部構造が移動・沈下し、落橋している例

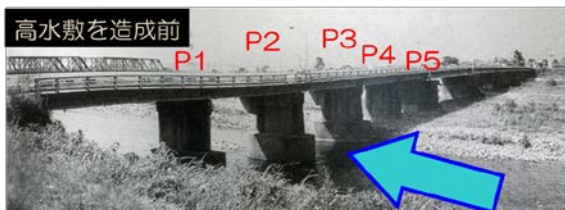
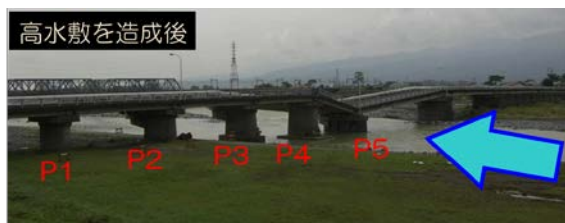
高水敷の造成により滞筋が変化し、新たに水衝部となった橋脚が移動し落橋している例

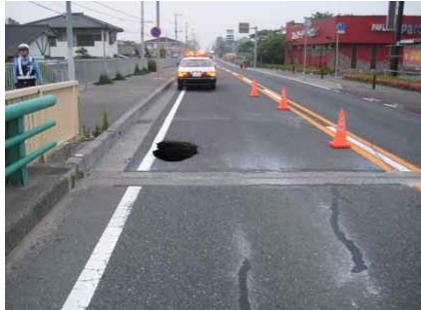
橋梁背面土の流出や吸い出しにより、橋梁背面の路面が陥没している例
 繰り返し橋台背面に陥没が生じる場合には、河川による洗掘の影響が疑われる場合がある

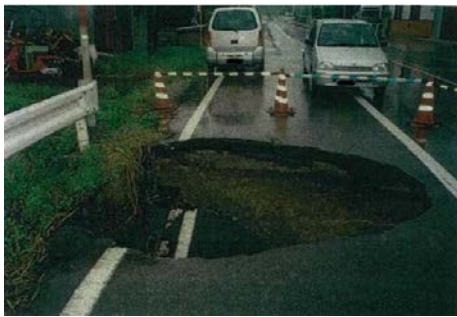
橋梁背面土の流出や吸い出しにより、橋梁背面の路面が陥没している例
 繰り返し橋台背面に陥没が生じる場合には、河川による洗掘の影響が疑われる場合がある

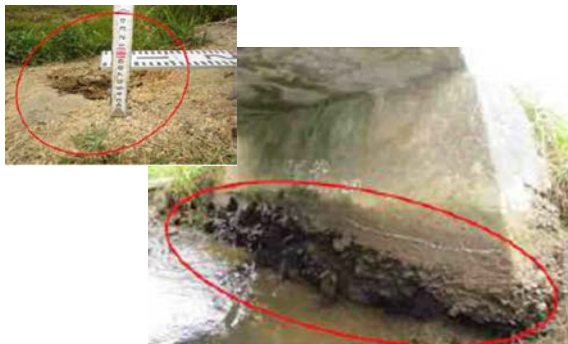
橋梁背面土の流出や吸い出しにより、橋梁背面の路面が陥没している例
 繰り返し橋台背面に陥没が生じる場合には、河川による洗掘の影響が疑われる場合がある

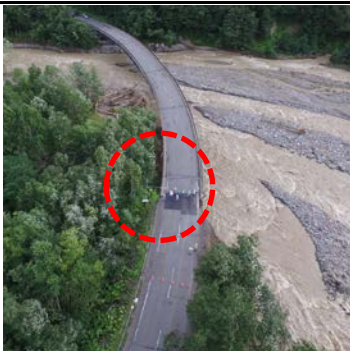
橋梁背面土の流出や吸い出しにより、橋梁背面の路面が陥没している例

(豪雨災害時に発見された損傷)

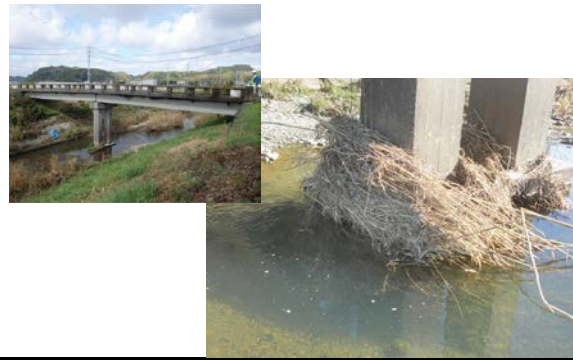
流木等の付着物によって、洗掘の状況が見えない例

■流木等が下部構造周辺に堆積している場合や下部構造に付着物がある場合は、取り除いたうえで状態の把握を実施するのがよい。

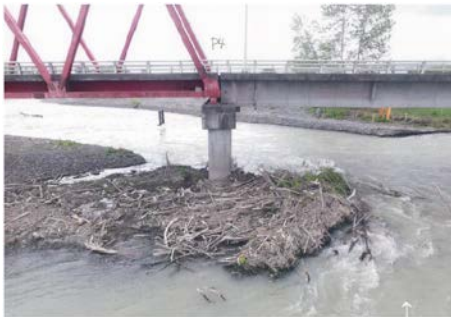
流木等の付着物によって、洗掘の状況が見えない例

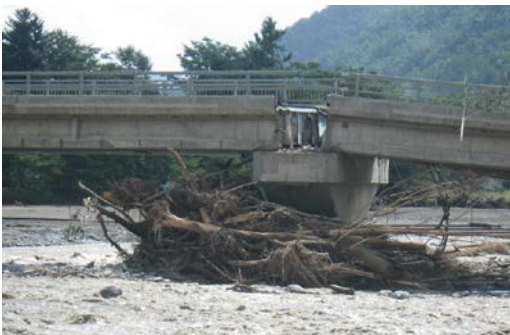
流木等の付着物によって、洗掘の状況が見えない例

(豪雨災害時に発見された流木等)

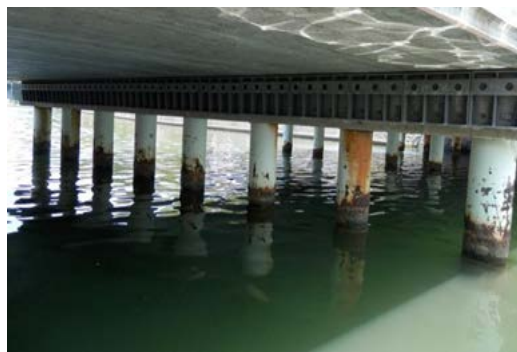
パイルベント橋脚の水面付近に著しい腐食が生じている例

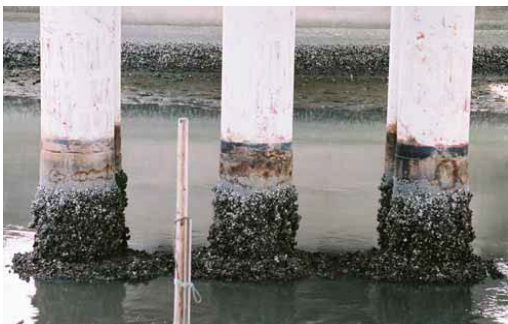
海中のパイルベント橋脚に海洋生物が付着している例

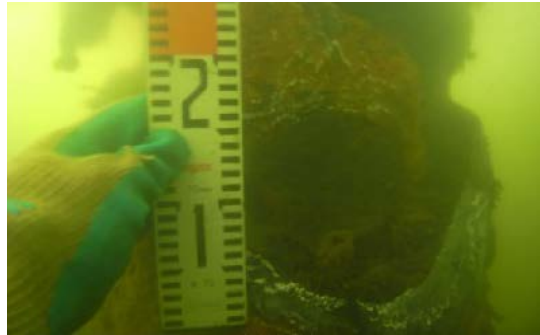
パイルベント橋脚の没水部に腐食による著しい断面欠損が生じている例

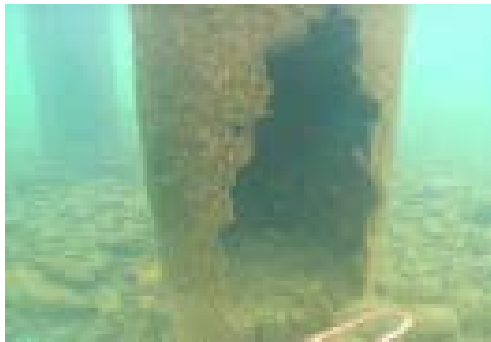
パイルベント橋脚の没水部に腐食による著しい断面欠損が生じている例

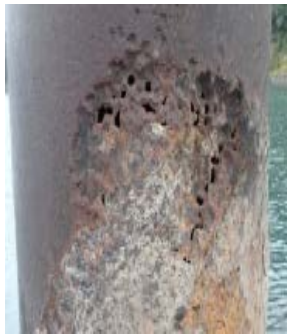
パイルベント橋脚の没水部に孔食が生じている例

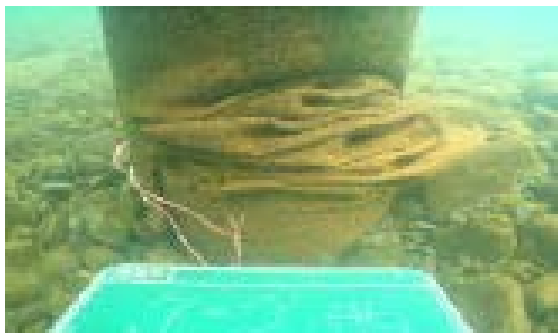
パイルベント橋脚の没水部に座屈による変形が生じている例
