付録－10 石橋点検要領案と点検結果の事例

3.3 石橋点検要領案と点検結果の事例

(1) 井口眼鏡橋

(2) 聖橋

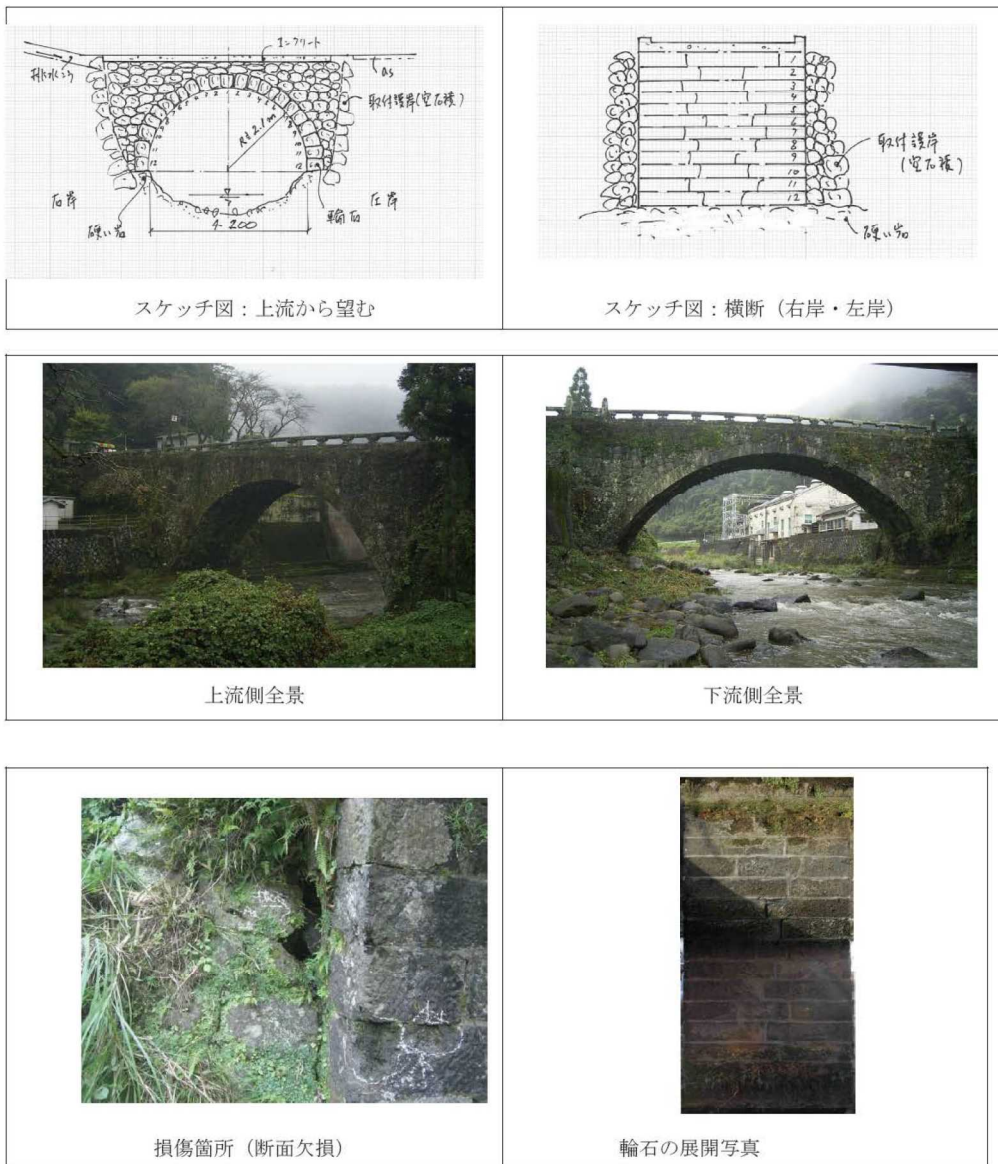
図3.3.2 石橋の損傷スケッチと写真撮影

写真は，石橋の上・下流．輪石は必ず記録として残す．その際，各部材の形状，種別等が再現可能なレベルで整理する．また，必要に応じスケッチ図も記録として残す．（図3.3.2参照）
