伊方発電所
風向風速計変換器の不具合について

令和 4 年 9 月
四国電力株式会社

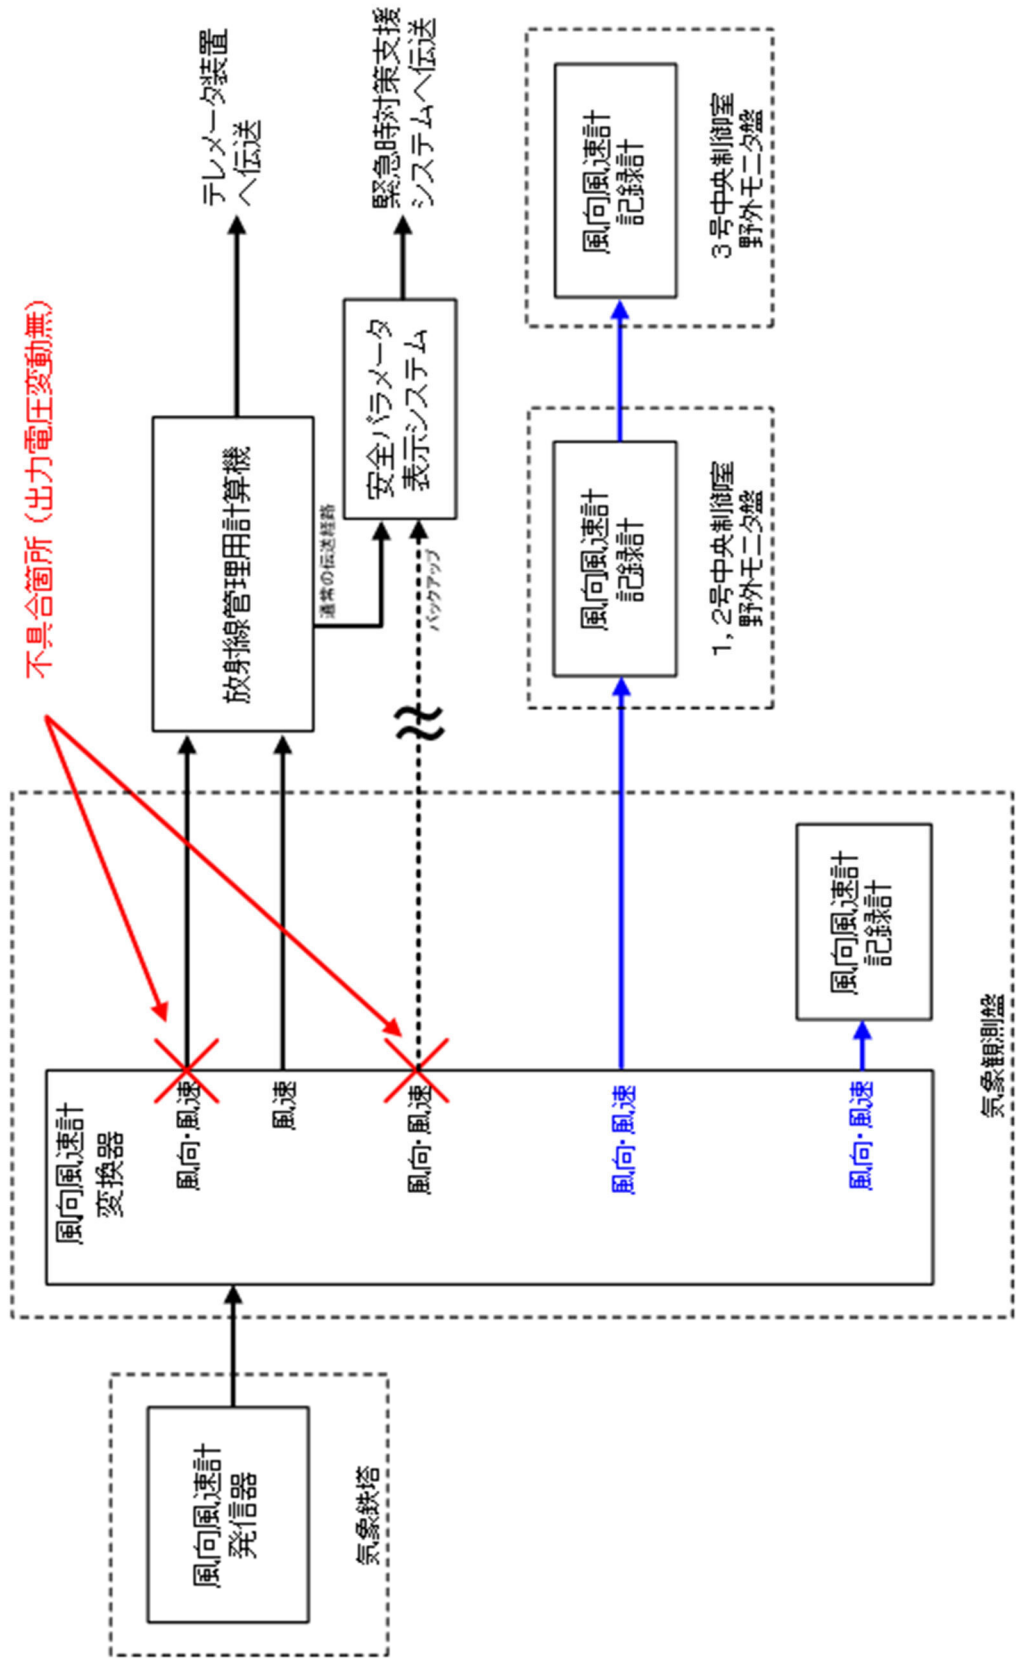
伊方発電所 気象鉄塔風向風速計データ伝送 概略系統図

その後の点検の結果、データを変換し伝送する気象鉄塔風向風速計変換器^{※5}から放射線管理用計算機、テレメータ装置、安全パラメータ表示システム^{※6}および緊急時対策支援システム（以下、「放射線管理用計算機等」という。）へ一部のデータが正常に伝送できていないことを確認したため、当該変換器の取り替えを行い、同日17時05分、通常状態に復旧した。

当該変換器の出力電圧を測定した結果、記録計への出力電圧に異常は認められなかったが、放射線管理用計算機等への出力電圧に変動が無く当該変換器の一部に不具合があることを確認した。

- （1）当該変換器を、予備品に取り替えた。
- （2）風向風速計（気象鉄塔、九町越公園および取水口）故障時において適切かつ迅速に対応するため、風向風速計変換器の予備品（1台）を常備しており、万一故障した場合には、予備品と速やかに取替を行う。

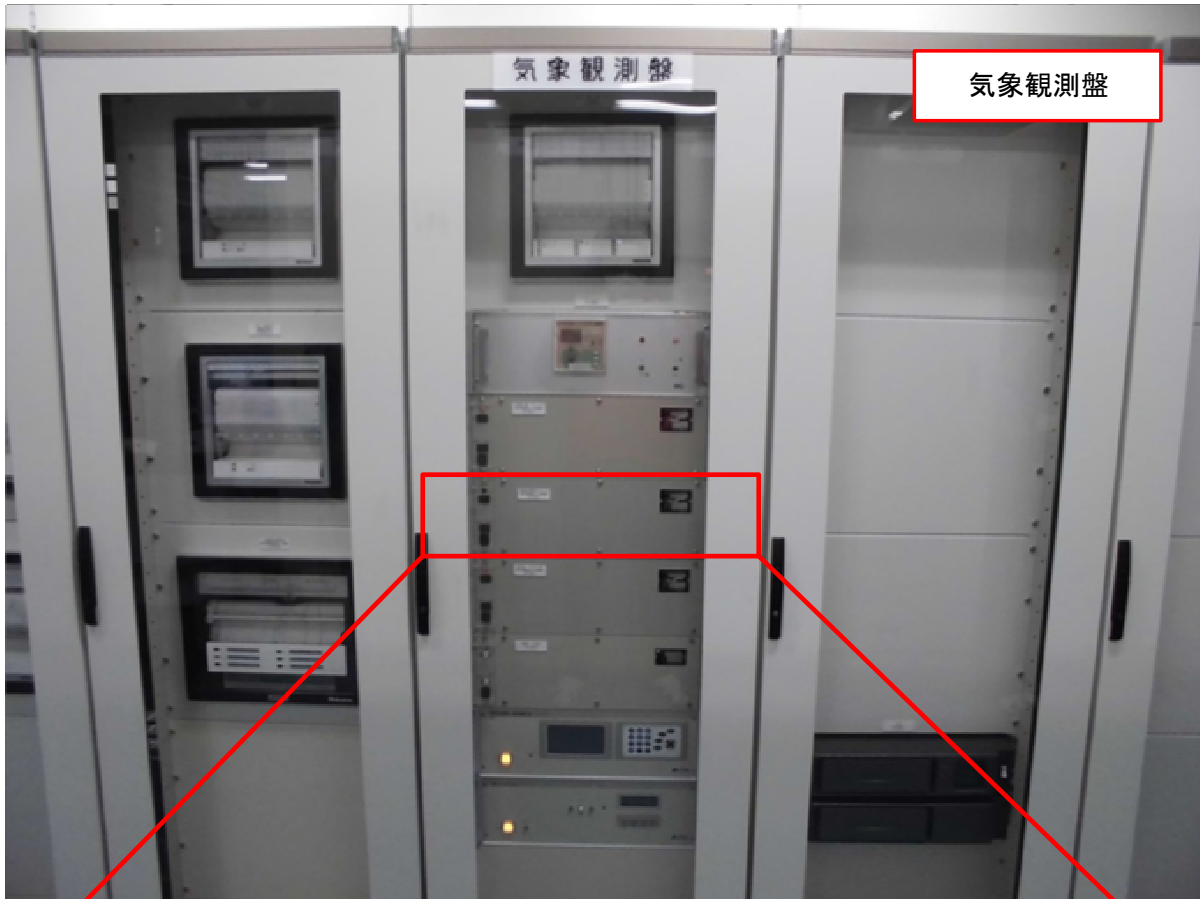
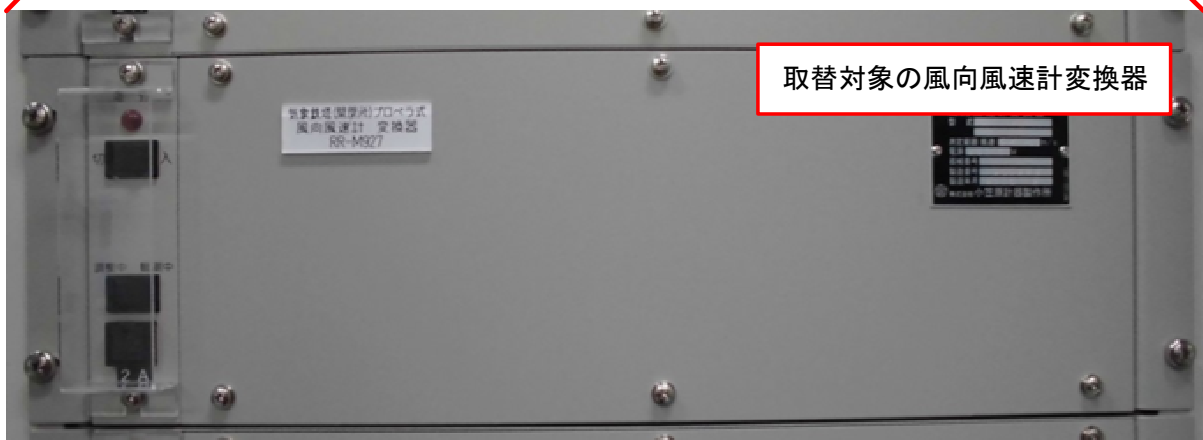
伊方発電所 気象観測盤 現地状況写真

- ・当該変換器の出力電圧に一定期間変動がなく放射線管理用計算機等への風向データが更新されない事象が発生したが、当該変換器電源の入切操作により正常に復帰した
- ・メーカー調査において本事象の再現性がなく異常は認められなかったことから、本事象は何らかの電気ノイズによる一過性の事象と推定される。
