[ 異常時通報連絡の公表文 (様式 1 - 1 ) ]

伊方 3 号機非常用ディーゼル発電機消火設備の異常について

25 . 1 . 10  
原子力安全対策推進監  
(内線 2352)

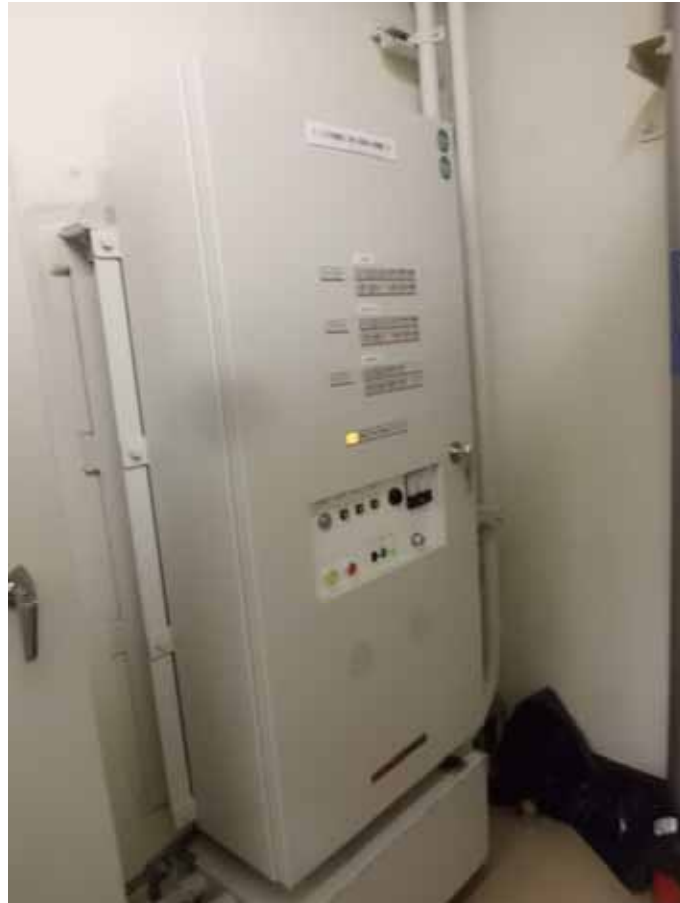
非常用ディーゼル発電機 3 A  
二酸化炭素消火設備盤

- 12月7日(金)0時46分、伊方発電所3号機ディーゼル発電機3Aの消火設備の異常を示す警報が発信した。
- 火災は発生していない。
- 現在原因を調査中。
- 本事象によるプラントへの影響及び環境への放射能の影響はない。

- 調査の結果、当該消火設備の電源装置に不具合があることを確認した。
- その後、電源装置を新品に取り替えて異常のないことを確認し、12月8日(土)14時56分、通常状態に復旧した。
- それまでの間は、監視人により火災等の異常がないことを監視していた。
- 今後、詳細調査を行う。
- 本事象によるプラントへの影響及び環境への放射能の影響はない。

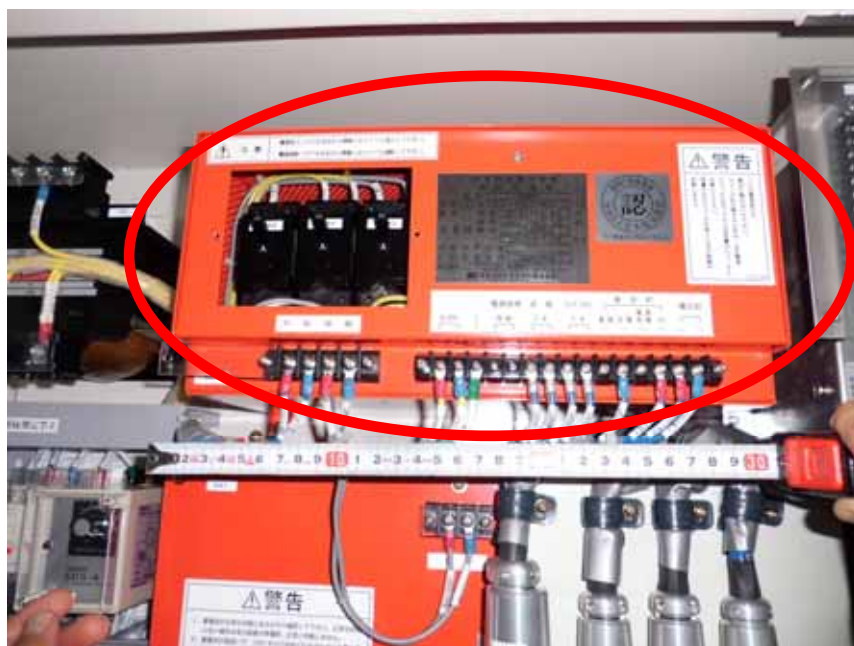
電源装置

消火設備制御用の電源として、外部から供給される交流電源を直流電源に変換して供給する装置。なお外部から供給されなくなった時のため、装置内にバッテリーを保有している（供給可能時間約1時間）。
