[異常時通報連絡の公表文（様式 1 - 1）]

伊方3号機 300kVA電源車の起動試験時の不具合について

29.12.11
原子力安全対策推進監
(内線 2352)

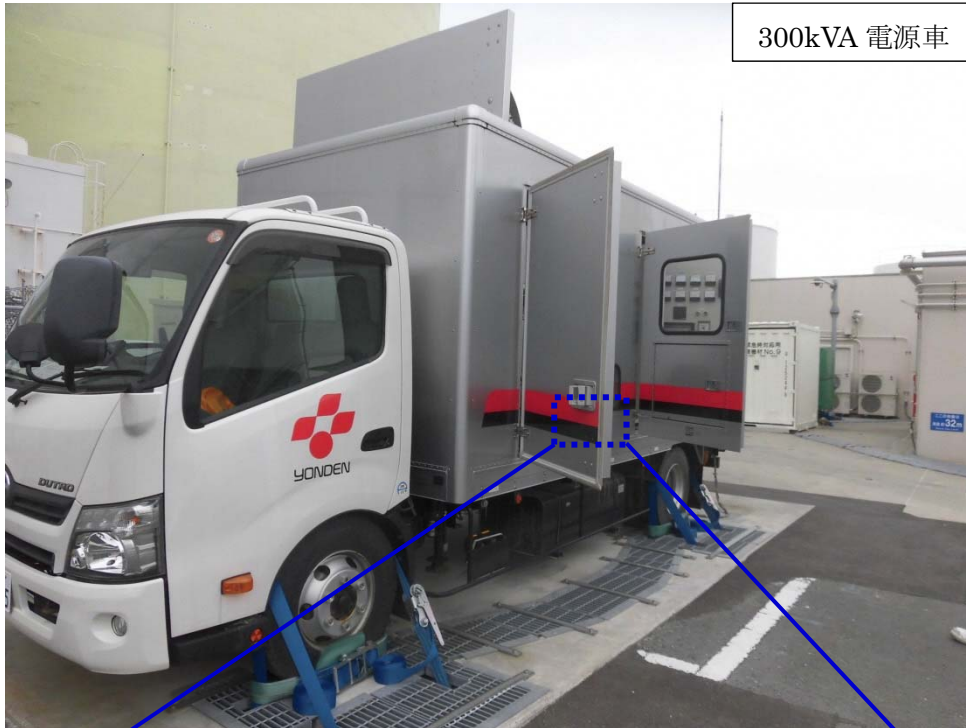
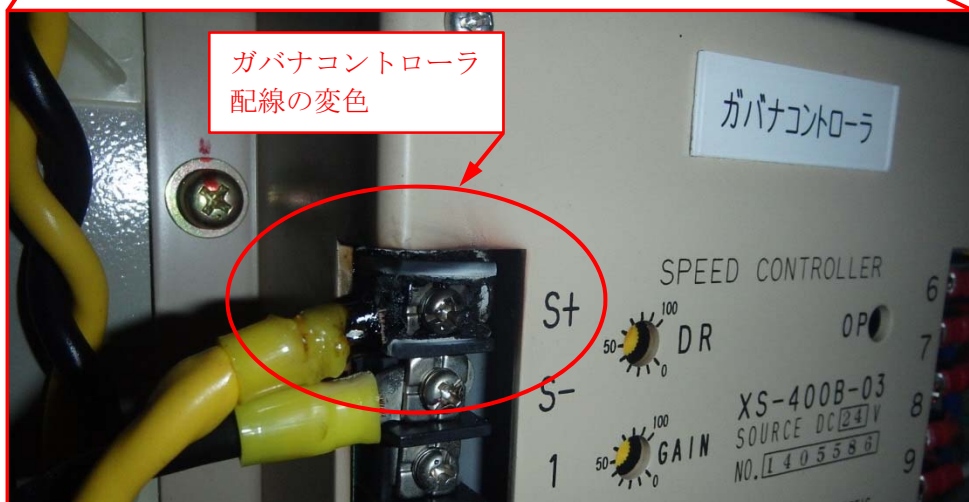
300kVA 電源車 事象発生時の状況

- 1 定期検査中の伊方発電所3号機において、300kVA電源車(No.3)の定期試験中、発電機が起動しないことから、外観調査したところ、ガバナコントローラ(速度制御器)の配線に変色を確認した。
- 2 今後詳細を調査する。
- 3 本事象によるプラントへの影響及び周辺環境への放射能の影響はない。

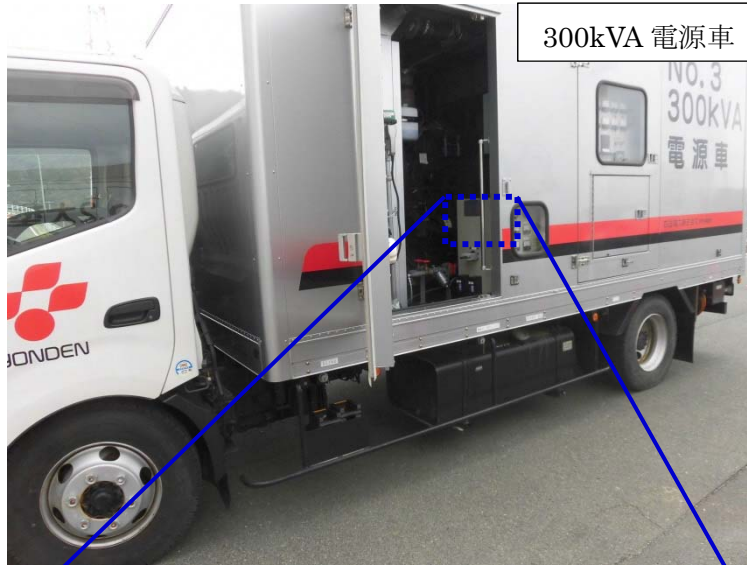
300kVA 電源車 復旧時の状況

ガバナコントローラ・配線取替後

取替配線

- 1 その後、変色した配線及びガバナコントローラを取り替え、11月29日(水)11時35分、機能試験を行い運転に異常のないことを確認し、通常状態に復旧した。
- 2 今後、起動しなかった原因について調査する。
