伊方発電所における
クレーン付きトラックの転倒について

平成 3 1 年 3 月

四国電力株式会社

伊方発電所におけるクレーン付きトラックの転倒について

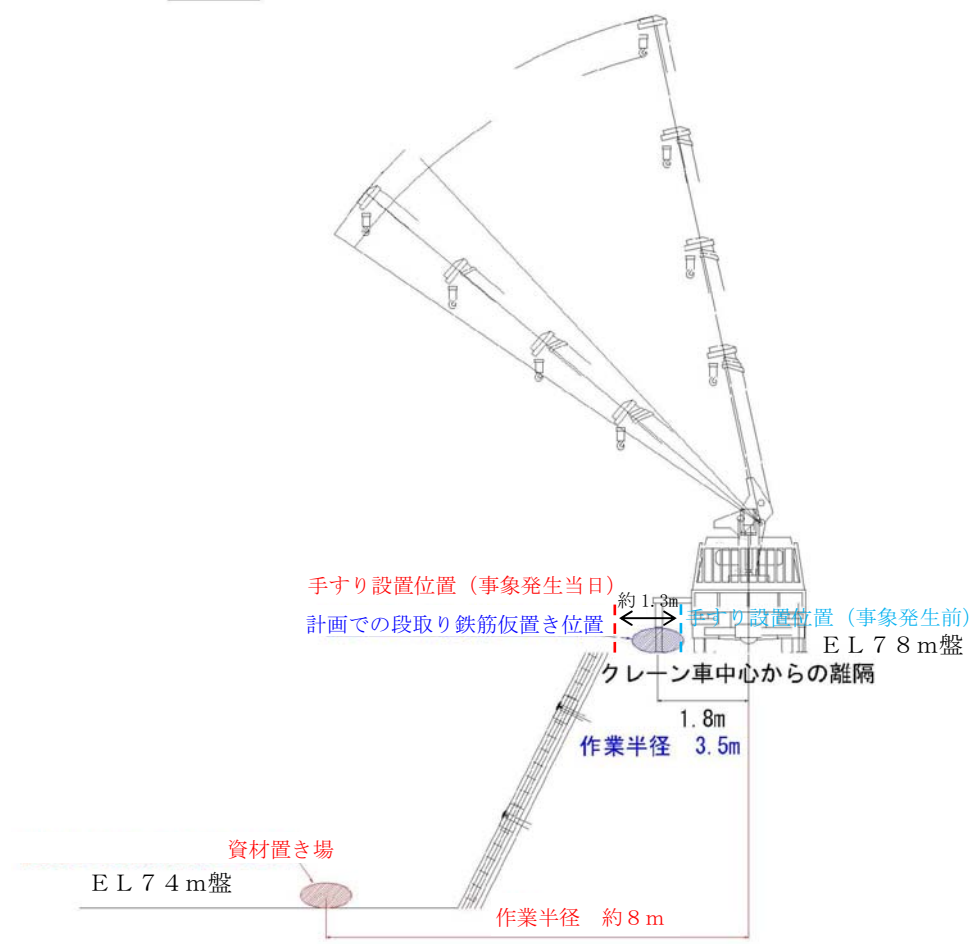
断面図

クレーン作業計画書^{*6}では、段取り鉄筋をクレーン付きトラックの横（作業半径3.5m、定格荷重^{*7}1.03t（吊り具重量0.03t含む））のEL78m盤に仮置きする計画であった。その後、別のクレーンで資材置き場（EL74m盤）に荷降ろしを行う予定であった。

クレーン操作者は、荷受け者に対して、段取り鉄筋の荷降ろしすることを告げ、計画していた仮置き場（作業半径3.5m、EL78m盤）より遠い資材置き場（作業半径約8m、定格荷重0.4t（吊り具重量0.03t含む））のEL74m盤で荷受けするよう指示し、すべての段取り鉄筋約0.9tを吊った状態でクレーンのブーム^{*8}を最大約10mに伸ばして、ブームを水平に約40度に回転させたところ、クレーン付きトラックが転倒した。

クレーン付きトラック転倒前作業状況図

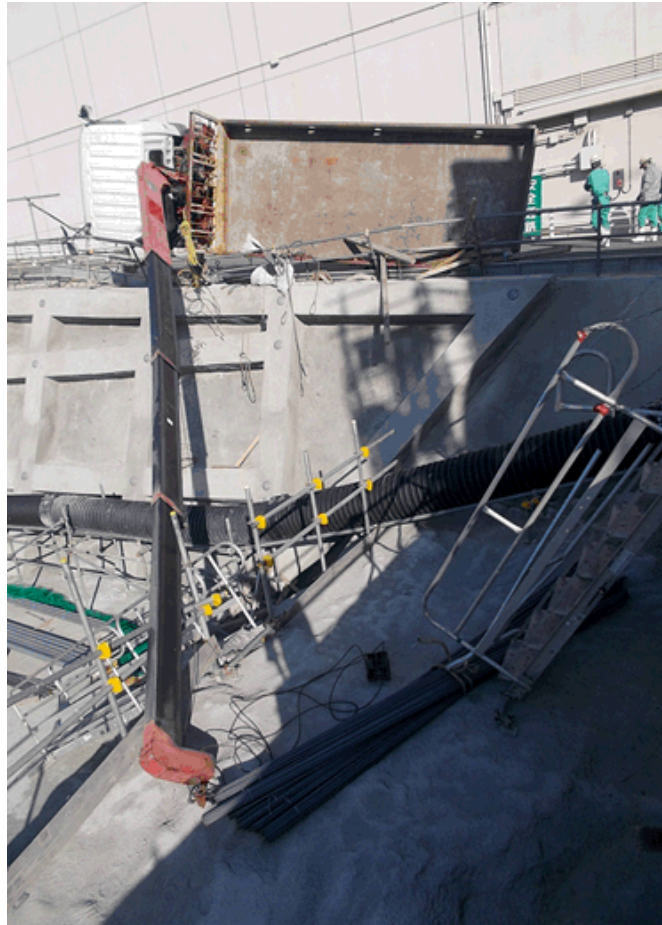
(クレーン付きトラック転倒)

1月18日8時00分、伊方発電所構内の敷地造成工事現場で、クレーン付きトラックが転倒した。

転倒したクレーン付きトラックについては、当日（1月18日）にワイヤーで固定し斜面への転落防止措置を行い、安全かつ確実に復旧作業（クレーン付きトラックを起こす作業）が行えるよう作業手順の作成やクレーン付きトラックの復旧実績の豊富な業者の手配などを行い、1月29日に復旧し、1月30日に発電所構外（協力会社（下請）社有地）へ搬出した。

クレーン操作者の安全作業に対する意識が欠けていたため、クレーンのブームを最大に伸ばした状態での計画外作業を試み、吊り荷重量を確認することなく、定格荷重を超える重量の段取り鉄筋を吊り上げた状態でブームを回転させたことから、クレーン付きトラックのバランスが崩れ転倒に至った。

現場状況写真

- (1) 今回のクレーン付きトラックの転倒原因である「定格荷重を超える荷重をかけてクレーンを使用する行為を禁止する」ことを作業要領書^{*14}に反映されるよう「伊方発電所作業要領書作成手引き」^{*15}を改定し改正内容を関係者に周知する。なお、クレーン付きトラックについて、「定期自主検査などの法令に基づく検査を実施し、異常がないことを確認したうえで使用する」ことを作業要領書に反映されるよう「伊方発電所作業要領書作成手引き」を改定し改正内容を関係者に周知する。

- (2) クレーン付きトラックで過負荷防止装置*16を具備しないクレーンを使用する場合は、転倒防止のため、クレーン操作者および荷受け者（玉掛合図者）は下記を遵守するよう「構内安全統一ルール*17」に記載する。
- ・吊り荷の仕様表または目測により、吊り荷の重量を確実に把握する。
 - ・吊り上げ時に、荷重計により吊り荷の重量を再確認する。
 - ・荷重指示計によりブームの傾斜角及び長さに応じた定格荷重を把握し、吊り荷の重量が定格荷重を超えていないことを確認して作業する。
- (3) 防災課長より、発電所所員および協力会社（元請）に対して計画外作業の禁止を周知・徹底した。なお、協力会社（下請）については、協力会社（元請）より周知・徹底を行った。
- (4) 協力会社（元請）や作業責任者、作業員が、準備作業を含めたすべての移動式クレーン作業について認識するため、作業指示書に上記作業を記載するよう「標準発注仕様書*18」を改定し改正内容を関係者に周知する。
- (5) 1月25日に社長が伊方発電所に出向き、所員および協力会社に基本的ルールの遵守などの訓示を行い、また本事象に関係する協力会社においても、2月2日に協力会社（元請）の経営層より作業員に対して、作業安全に関する訓話を行った。

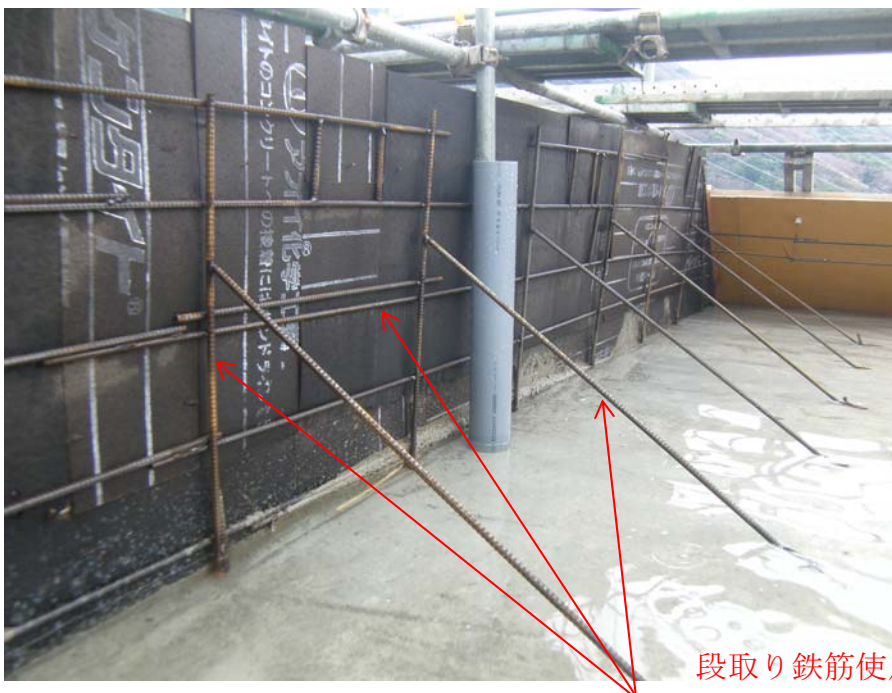
(段取り鉄筋使用例)

- * 4 法面コンクリート
敷地造成のために掘削した斜面を保護するコンクリート
- * 5 段取り鉄筋
コンクリート打設前に組み立てる型枠の固定用の鉄筋であり、協力会社（下請）が手配し、必要に応じて使用するもの
- * 6 クレーン作業計画書
協力会社（元請）独自のもので、移動式クレーンを使用する場合、作業前日までにクレーンの配置、作業半径、定格荷重、作業における注意事項などを、協力会社（下請）が記載し、協力会社（元請）が承認するもの
- * 7 定格荷重
ブームを有するクレーン等で、ブームの傾斜角および長さに応じて負荷させることができる最大の荷重
- * 8 ブーム
クレーン部の竿の部分で、油圧シリンダーで伸縮するタイプと接続ピンでつないで長さを変えるタイプのものがある。（転倒したクレーン付きトラックのブームは、油圧シリンダーで伸縮するタイプのもの）

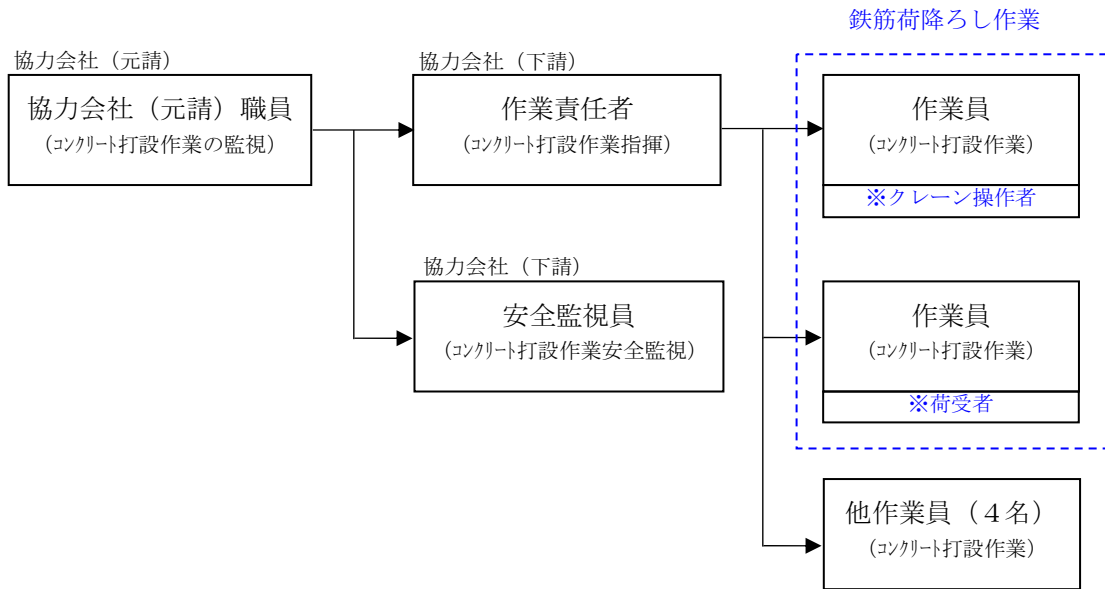
当日の作業体制(法面コンクリート打設作業)

法面コンクリートの打設作業は、作業責任者、作業員6名、安全監視員の計8名と打設作業の監視をする協力会社（元請）職員1名であった。

段取り鉄筋の荷降ろし作業は、上記の作業員6名のうち2名（クレーン操作者1名、荷受け者1名）であった。

なお、作業体制については、クレーン操作者と合図者（荷受け者）を配置していたため、クレーン等安全規則上問題ない。
