伊方発電所第 3 号機  
出入管理室における発煙について

令 和 元 年 5 月  
四 国 電 力 株 式 会 社

3号機 小物物品搬出モニタ

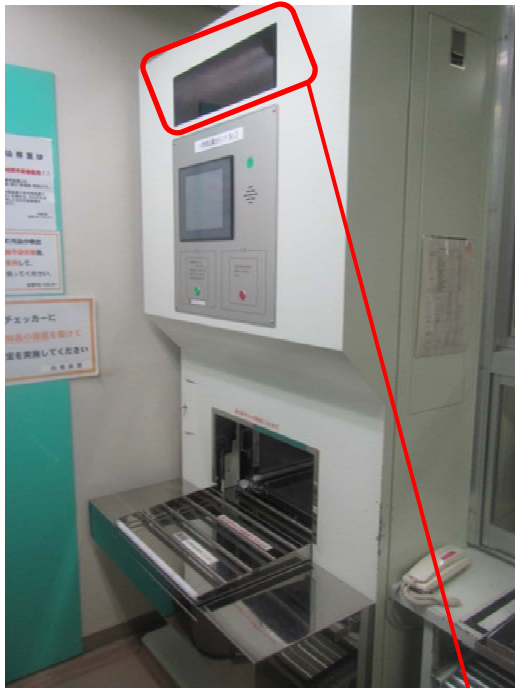
外観

伊方発電所3号機は通常運転中のところ、2月26日10時46分、3号機原子炉補助建屋出入管理室に設置している小物物品搬出モニタ<sup>※1</sup>2台のうち1台から発煙していることを監視員が確認した。

小物物品搬出モニタ 発煙状況

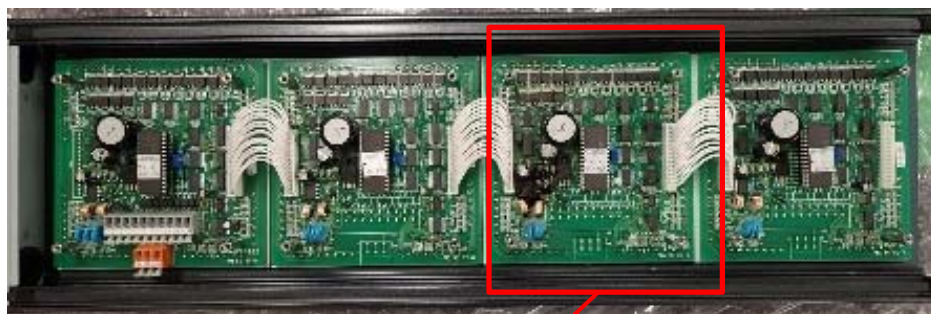
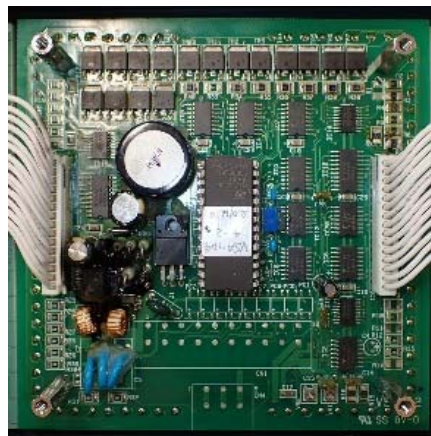
表示器 内部基板

当該小物物品搬出モニタの状況を係員が調査したところ、小物物品搬出モニタの表示器<sup>※2</sup>の基板の一部に変色があることを確認した。

小物物品搬出モニタから発煙していることを監視員が確認したため、小物物品搬出モニタの状況を保修員が調査したところ、小物物品搬出モニタの表示器内部の基板4枚のうち1枚（以下、「当該基板」）に一部変色があることを確認した。

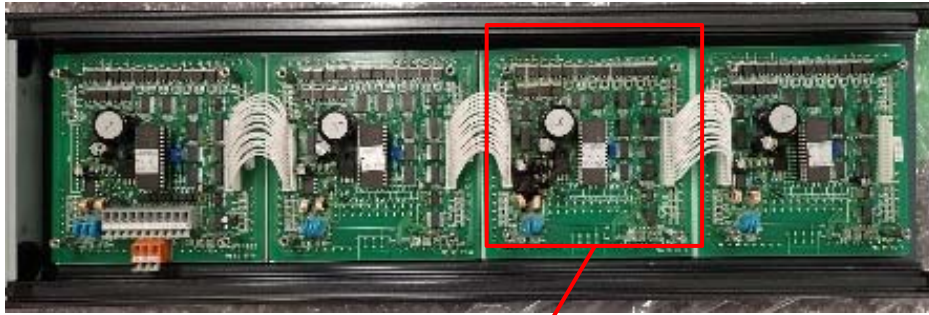
(表示器内部 基板 (表面))

表示器の当該基板の外観を確認する回路検証を実施したところ、当該基板の電源回路<sup>※3</sup>およびその二次側回路（ロジックIC、チップ抵抗、LEDドライバ）が変色していることを確認した。さらに、電源回路を構成する電子部品の電解コンデンサに亀裂があることを確認した。

亀裂

電解コンデンサ

このことから、電源回路のDC-DCコンバータの単体故障あるいは電解コンデンサ液漏れが起因して、その二次側回路に過負荷が生じ、電子部品から発煙したものと考えられる。

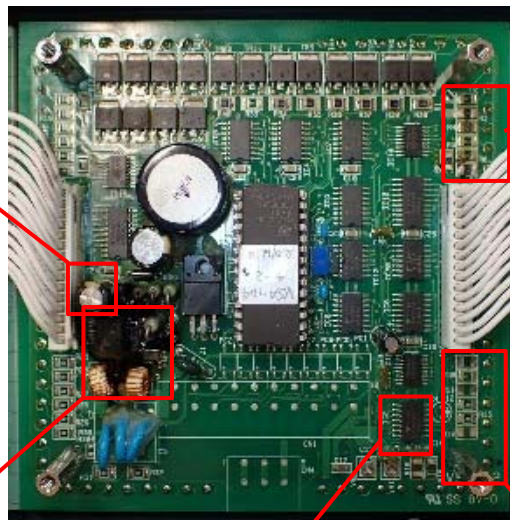
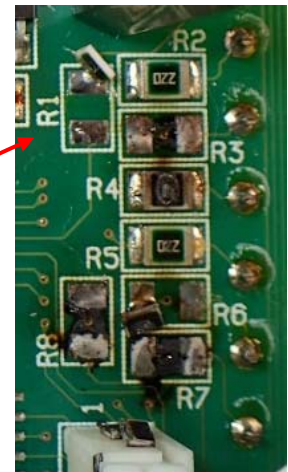
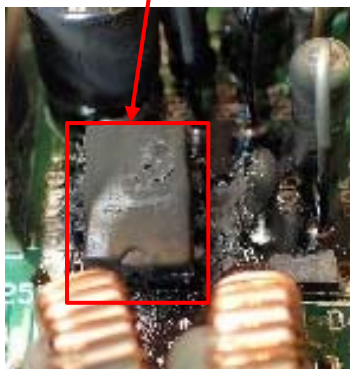
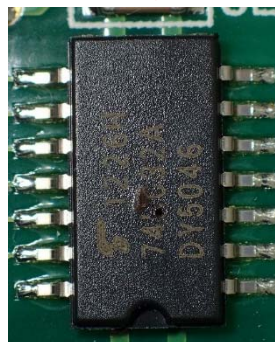
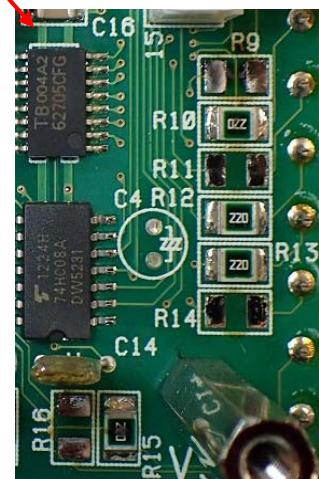
(表示器内部 基板 (裏面))

DC-DCコンバータ

チップ抵抗

電源回路

ロジック IC

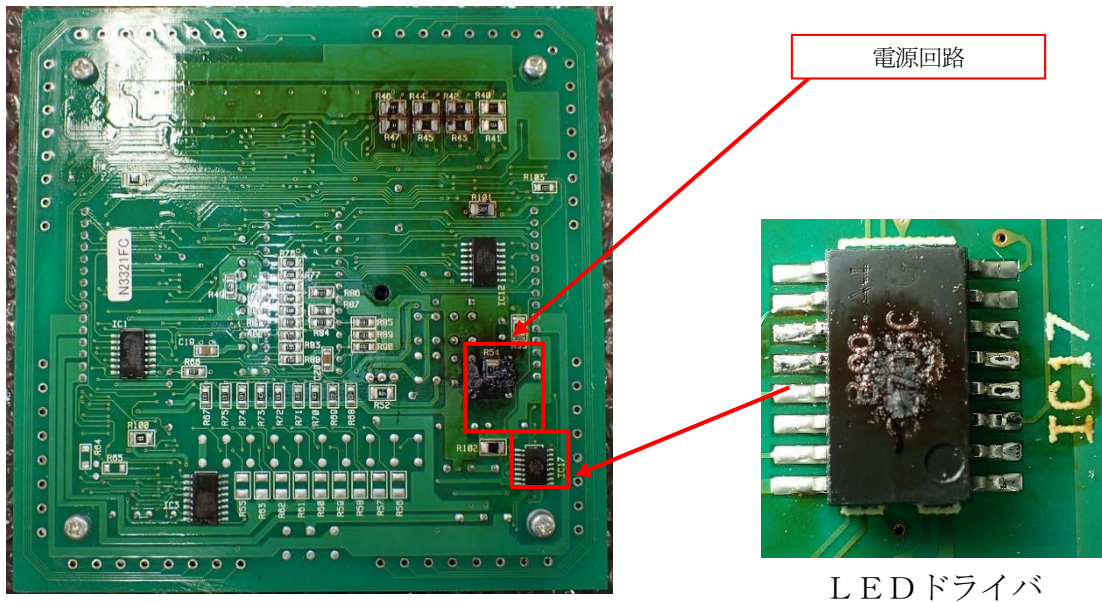
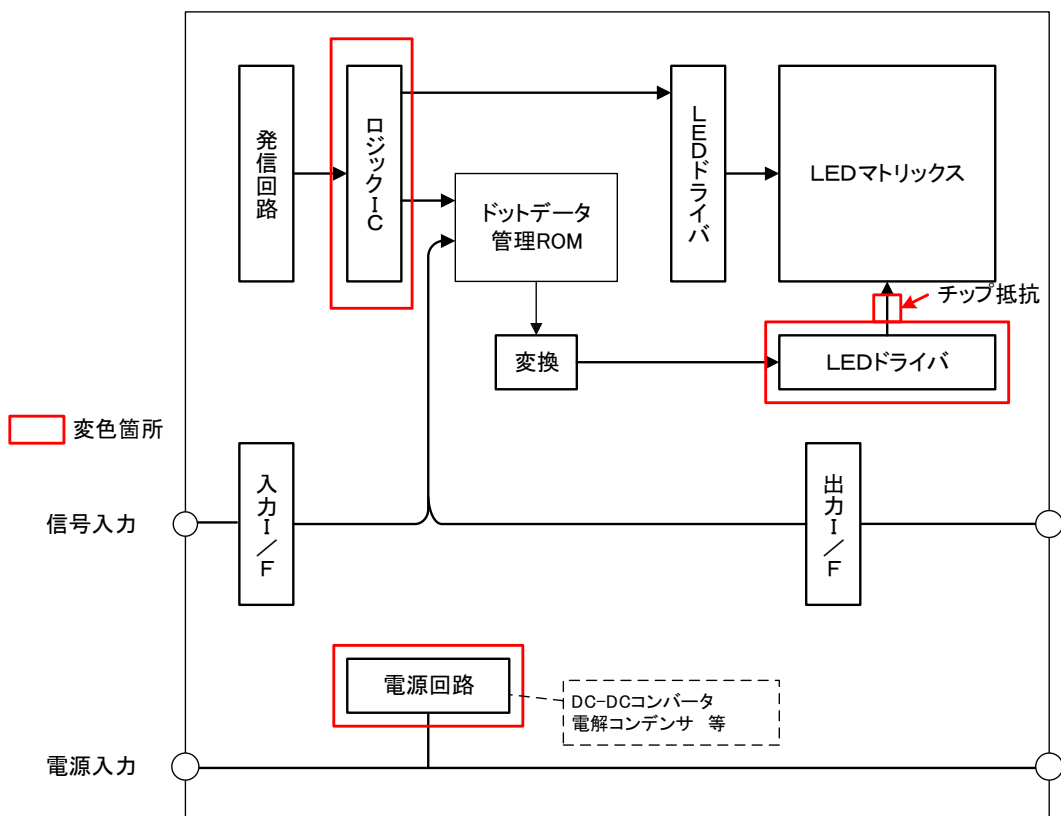
(表示器基板 ブロック図)

直流電圧を変換するための変換回路で、DC-DCコンバータ、電解コンデンサ等の電子部品で構成されている。

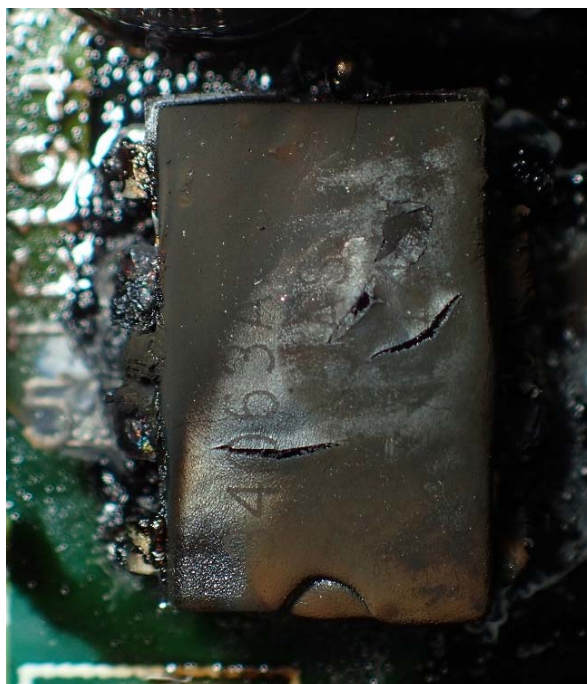
DC-DCコンバータ外観写真

X線透過による内部確認を実施したところ、電源回路を構成する電子部品のDC-DCコンバータの内部が断線していることを確認した。

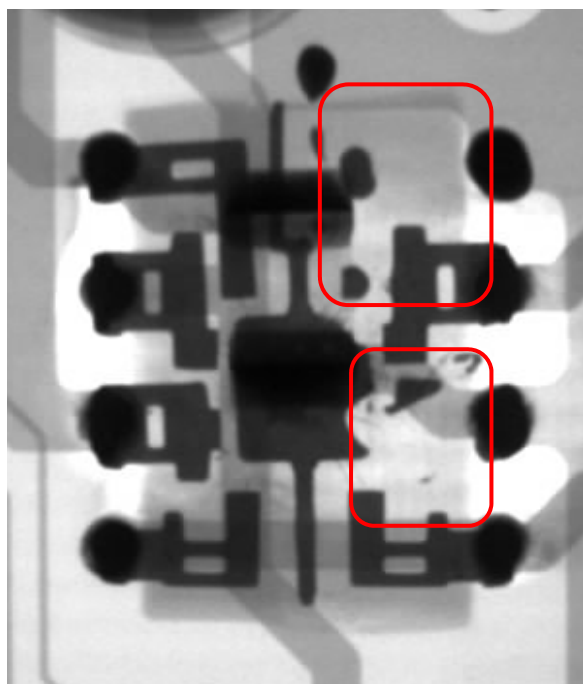
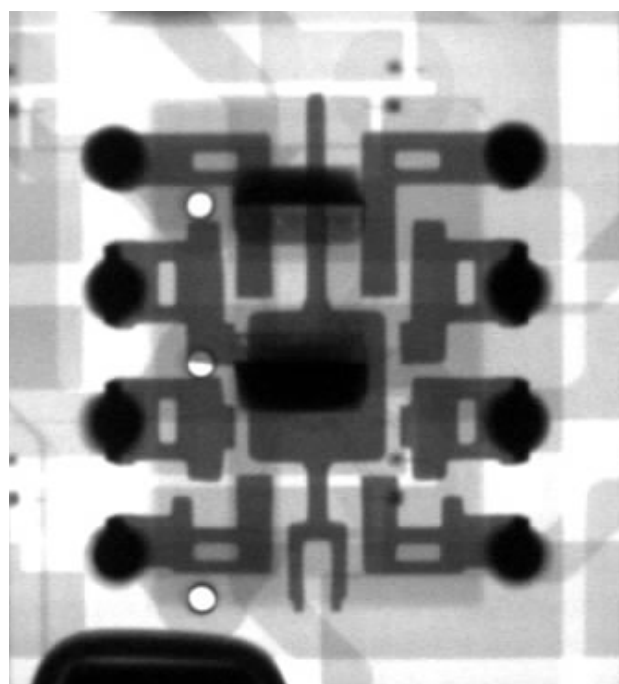
(X線透過写真)

当該品

正常品

小物物品搬出モニタの表示器の基板中の電源回路を構成する電子部品のDC-DCコンバータの単体故障あるいは電解コンデンサの液漏れが起因して、その二次側回路に過負荷が生じ、電子部品から発煙したものと推定される。

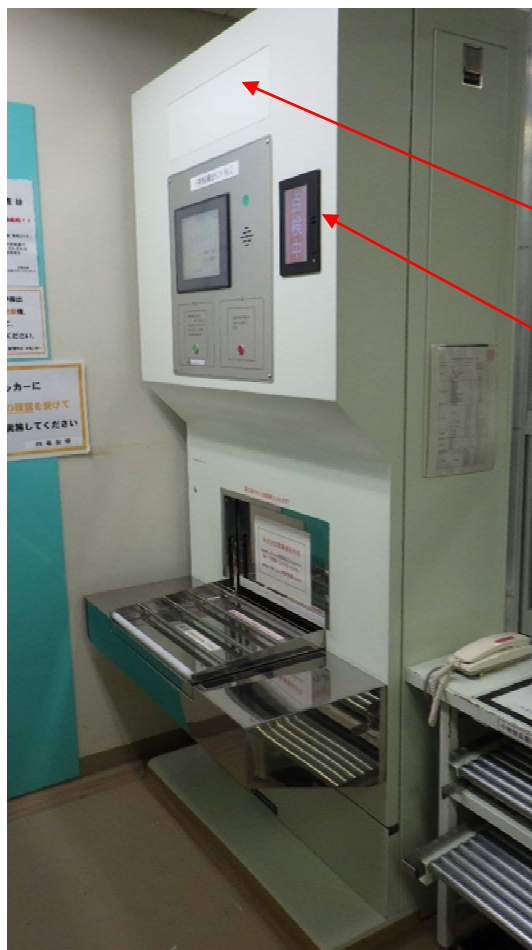
小物物品搬出モニタの表示器の取替状況

化粧板

同等品の  
表示器

- (1) 当該小物物品搬出モニタの表示器を現行品とは別型式の同等品と交換した。
- (2) 当該小物物品搬出モニタと同形式の表示器を使用しているもう1台の小物物品搬出モニタの表示器も当該小物物品搬出モニタと同様に現行品とは別型式の同等品と交換した。
