伊方 1 号機 空冷式非常用発電装置の不具合について（第 2 報）

伊方1号機 空冷式非常用発電装置1号 概略系統図

伊方発電所 1号機 空冷式非常用発電装置 1号 復旧状況

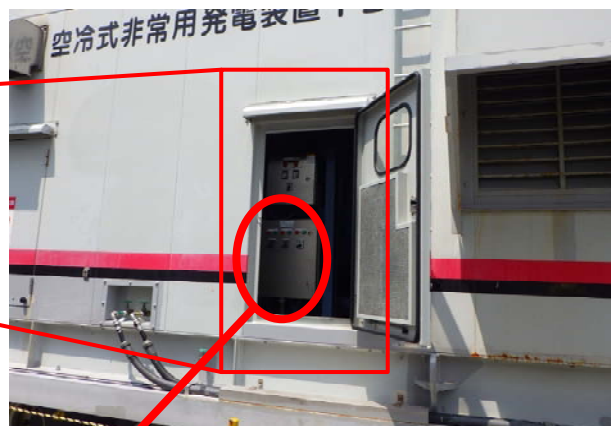
空冷式非常用発電装置 1号

- 1 伊方発電所 1 号機は廃止措置中のところ、空冷式非常用発電装置 1 号の定期運転において、補機が起動しないため制御盤を確認したところ、7 月 17 日(水)10 時 25 分頃、ケーブルが黒く変色していることを保修員が確認した。
- 2 今後詳細を調査する。
- 3 本事象によるプラントへの影響及び環境への放射能の影響はない。

当該箇所
(変色したケーブルおよび端子台の取替実施)

制御盤内部

- 1 調査の結果、変色したケーブル及びケーブルが繋がる端子台以外に異常はなかった。
- 2 その後、変色したケーブル及び端子台の取替えを実施し、空冷式非常用発電装置 1 号及び補機の確認運転を行い、運転に異常のないことを確認したことから、8 月 30 日(金)11 時 5 分に通常状態に復旧した。
- 3 引き続き原因を詳細調査する。
