[異常時通報連絡の公表文（様式 1 - 1）]

伊方 3 号機 中央制御室の書類の焦げ跡について

R 5 . 2 . 10  
 原子力安全対策推進監  
 電話番号 089-912-2352

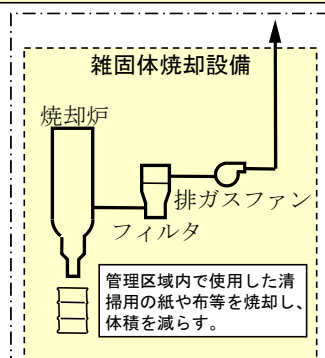
# 伊方発電所 基本系統図

- : 原子炉で発生した熱を蒸気発生器に伝える設備（1次冷却設備）[放射性物質を含む]
- : 緊急時に原子炉等を冷やす設備（非常用炉心冷却設備等）[放射性物質を含む]
- : 1次冷却水の水質・水量を調整する設備（化学体積制御設備）[放射性物質を含む]
- : 蒸気発生器でできた蒸気でタービンをまわし発電する設備（2次冷却設備）[放射性物質を含まない]
- : 管理区域 [原子炉格納容器、使用済燃料等の貯蔵、放射性廃棄物の廃棄等の場所であって、その場所の放射線が一定レベル(3月間に1.3ミリシーベルト)を超える恐れのある場所 [実用発電用原子炉の設置、運転等に関する規則第1条第2項第4号に規定]

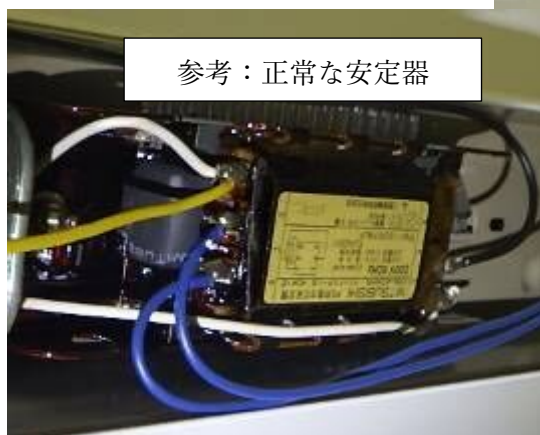
# 伊方発電所第3号機 中央制御室照明安定器 写真

- 1 1 月 19 日 22 時 42 分に消防署へ通報し、消防署の立ち入りの結果、1 月 19 日 23 時 32 分、火災ではないと判断された。
- 2 保修員による確認の結果、中央制御室の 1 つの天井照明器具の安定器に焦げを確認した。このことから、当該安定器から火の粉が落下し、それにより下部にあった書類に小さな焦げ跡ができたものと推定した。
- 3 当該天井照明器具を電源系統から切り離れた。当該天井照明器具については、取り替えを計画する。
- 4 引き続き詳細を調査する。

安定器とは、蛍光灯などの放電を安定させるために照明器具に用いられる装置のこと。(原子力発電所特有のものではなく、一般的に使用されている装置)
