伊方発電所第 1、2 号機
純水装置の配管フランジ部からの
水漏れについて

令和元年 9 月
四国電力株式会社

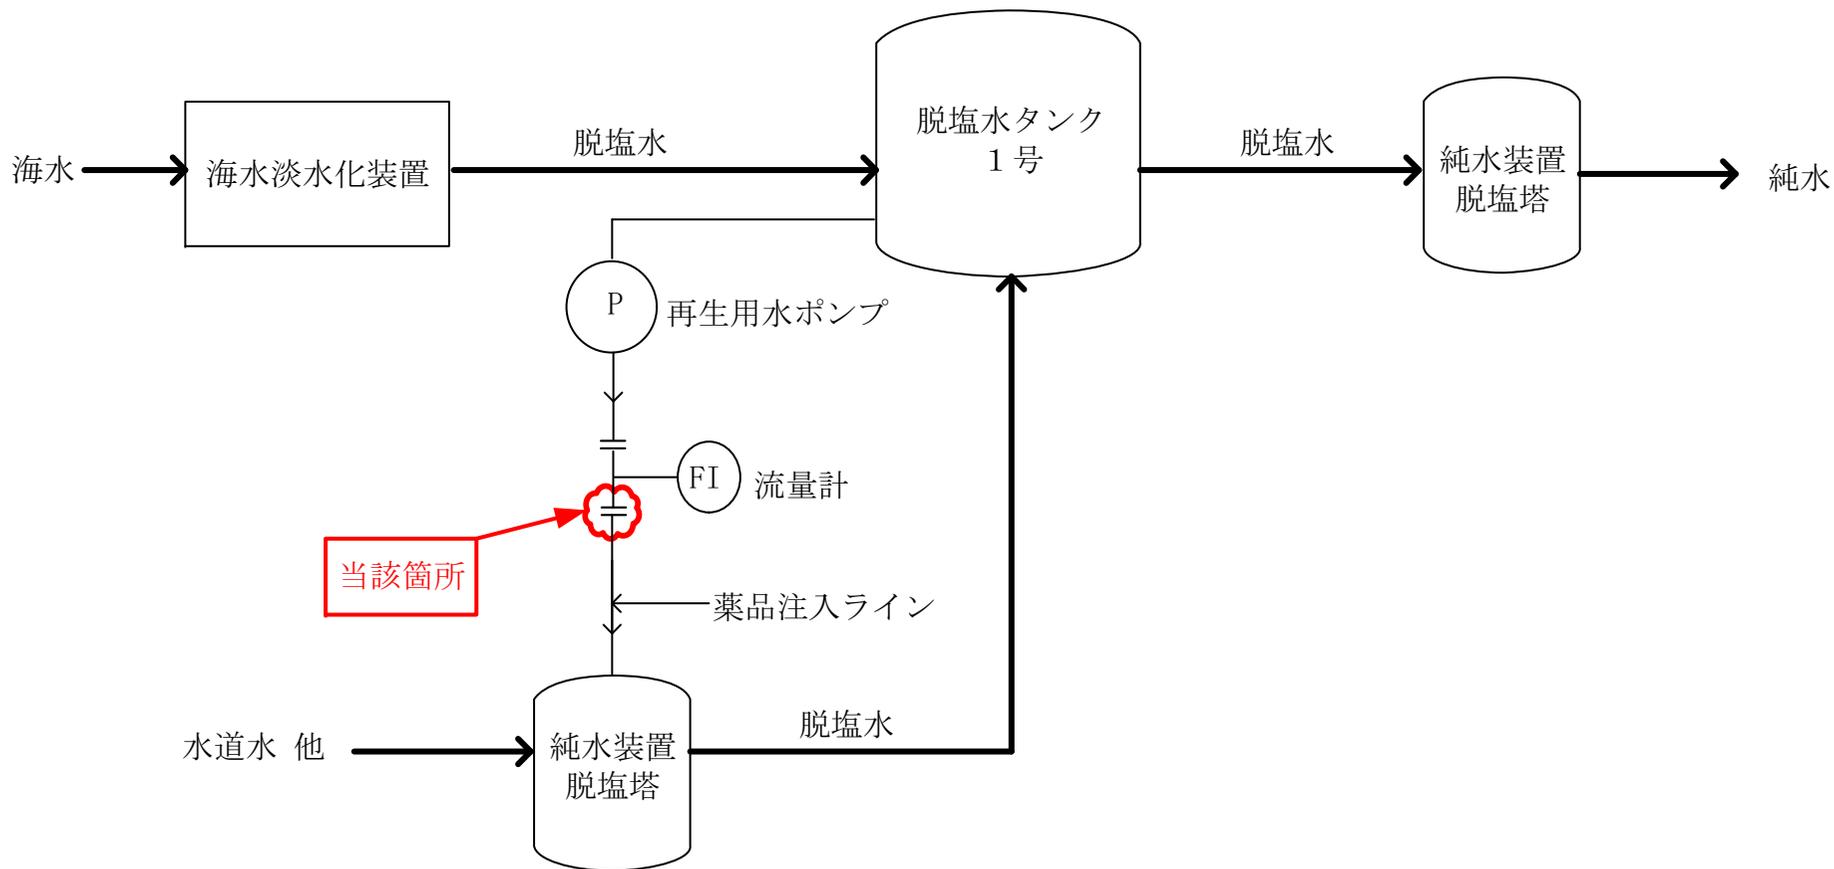
伊方発電所 1、2号機 純水装置関連概略系統図

6月29日8時06分頃、1、2号機の純水装置^{※1}にて保修員が配管の流量計取り付けフランジ部（以下「フランジ部」という。）から再生用水（脱塩水）^{※2}が漏えいしていることを確認した。このため、8時19分頃に漏えい箇所を隔離し、漏えいは停止した。

| 8時32分 | 保温材を取り外してフランジ部からの漏えいであることを特定（再生用水ポンプ出口の流量計取り付けフランジ部のガスケットの損傷） |
