伊方発電所第 3 号機
総合排水処理装置機器用水配管流量計からの
水漏れについて

令和 2 年 7 月
四国電力株式会社

伊方発電所第3号機総合排水処理装置機器用水配管流量計からの水漏れについて

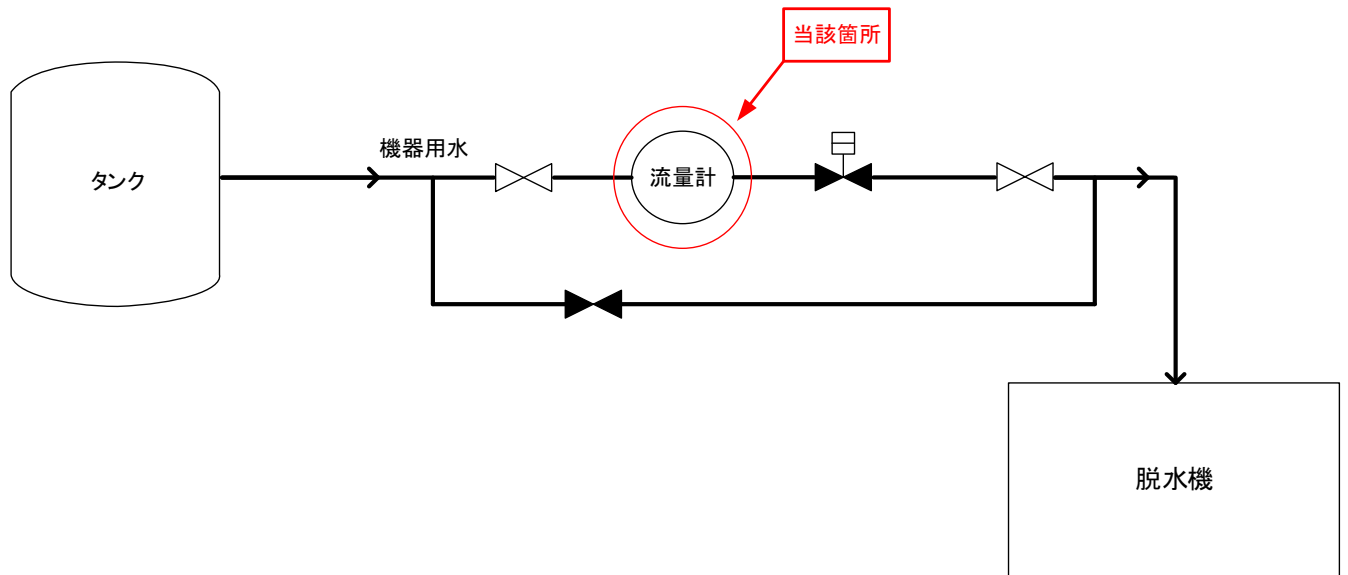
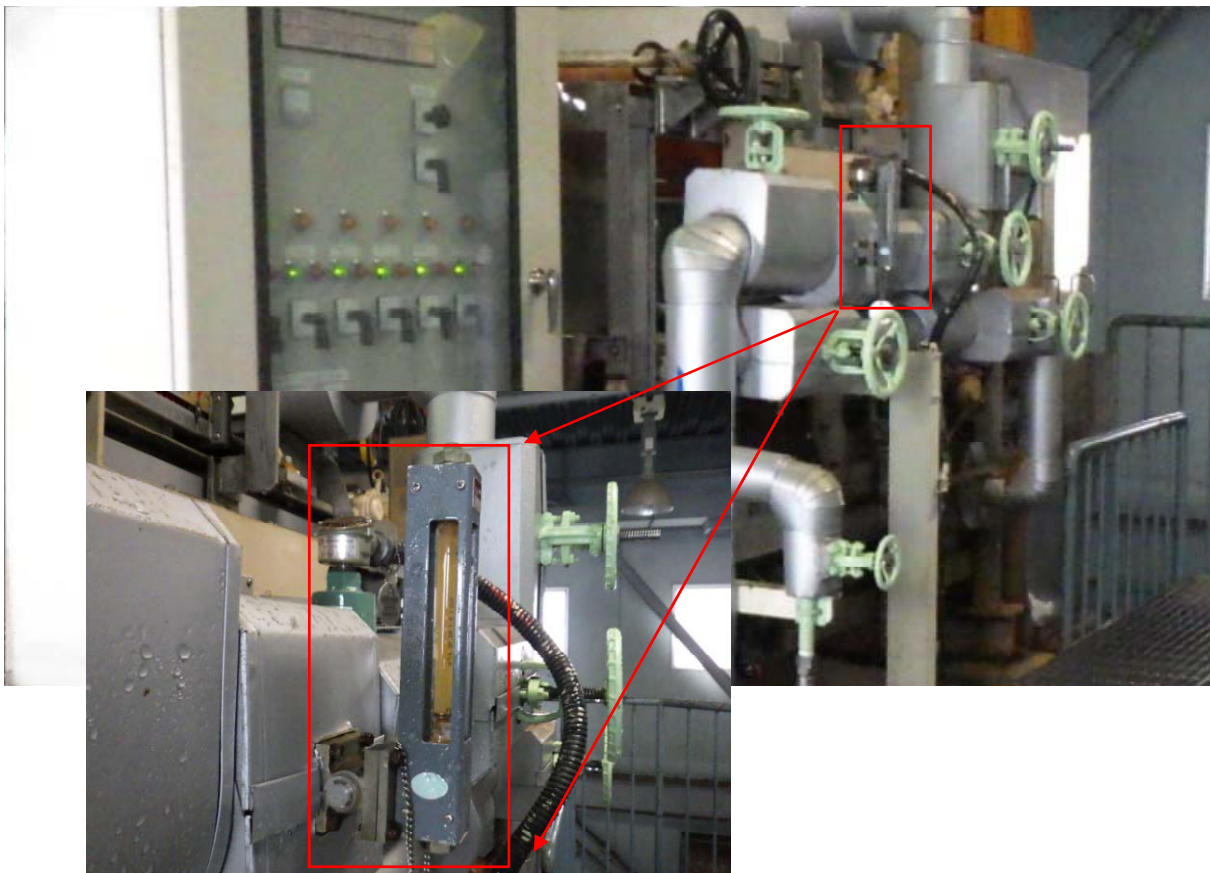
伊方発電所 3号機 総合排水処理装置 機器洗浄ライン 概略系統図

伊方発電所第3号機は定期検査中のところ、2月18日8時53分、3号機の総合排水処理装置^{※1}建屋内にて、運転員が機器用水^{※2}配管の流量計付近から水が漏えいしていることを確認した。このため、8時54分に漏えい箇所を隔離し、漏えいは停止した。

調査を実施した結果、漏えい箇所は機器用水配管の流量計本体であることを確認した。また、この漏えいで被水した機器に異常がないことを確認した。

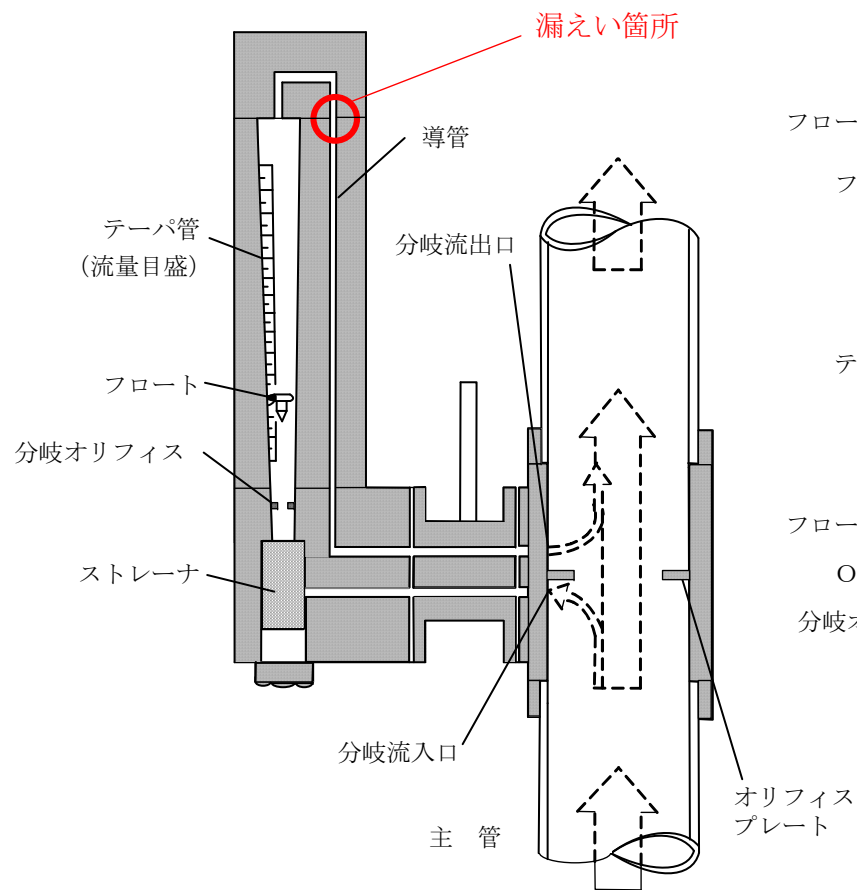
概要図

調査の結果、Oリングを支持するための導管カラーが、過去の分解清掃点検の中で取り付けられていなかったため、流量計内の圧力によってOリングの位置が徐々に下側にずれ、また下部側の導管カラーがないことにより導管も下側にずれたことにより、導管上部に隙間が生じ、そこから漏えいに至ったものと推定される。

その後、流量計を分解点検したところ、流量計の構成品の一部が欠落していることを確認したため流量計を手配し、新品に取り替え、通水状態で漏えいのないことを確認し、6月9日13時25分、通常状態に復旧した。

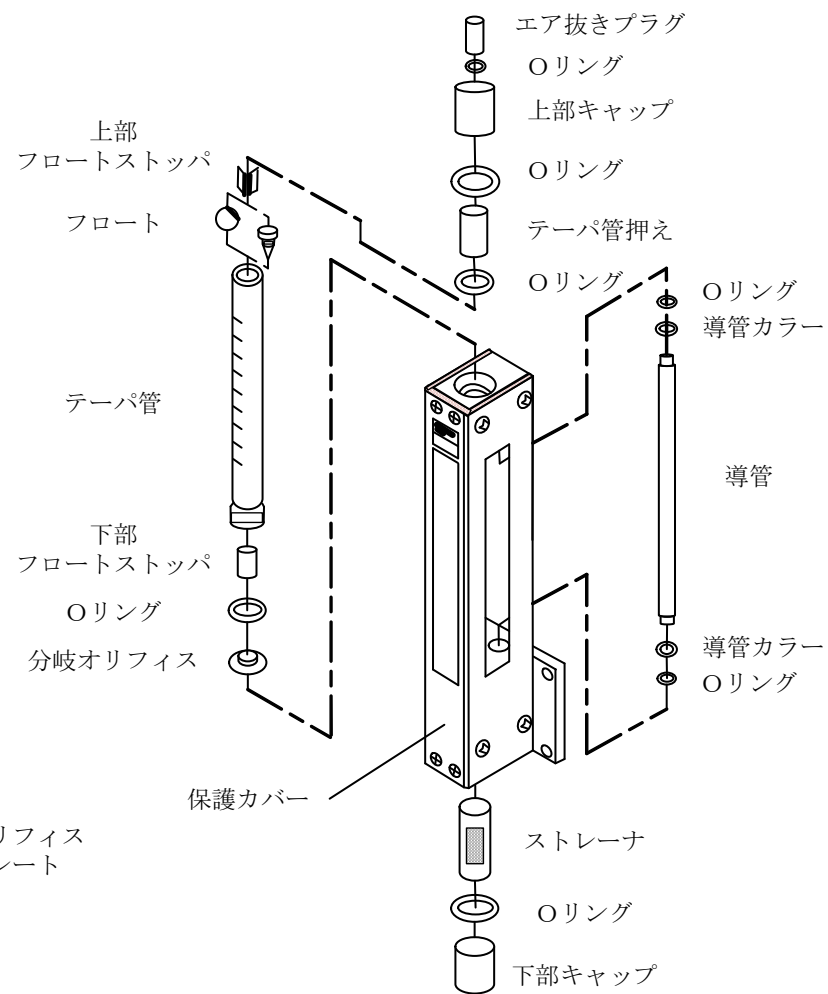
構成図

外観目視点検を実施した結果、損傷などの異常は確認されなかったが、当該流量計の導管^{※4}上部および下部に使用されているOリング^{※5}が本体上部および下部の接続口から若干はみ出していることを確認した。
