伊方発電所における所内電源の一時的喪失について

令和 2 年 3 月
四国電力株式会社

187kVガス絶縁開閉装置

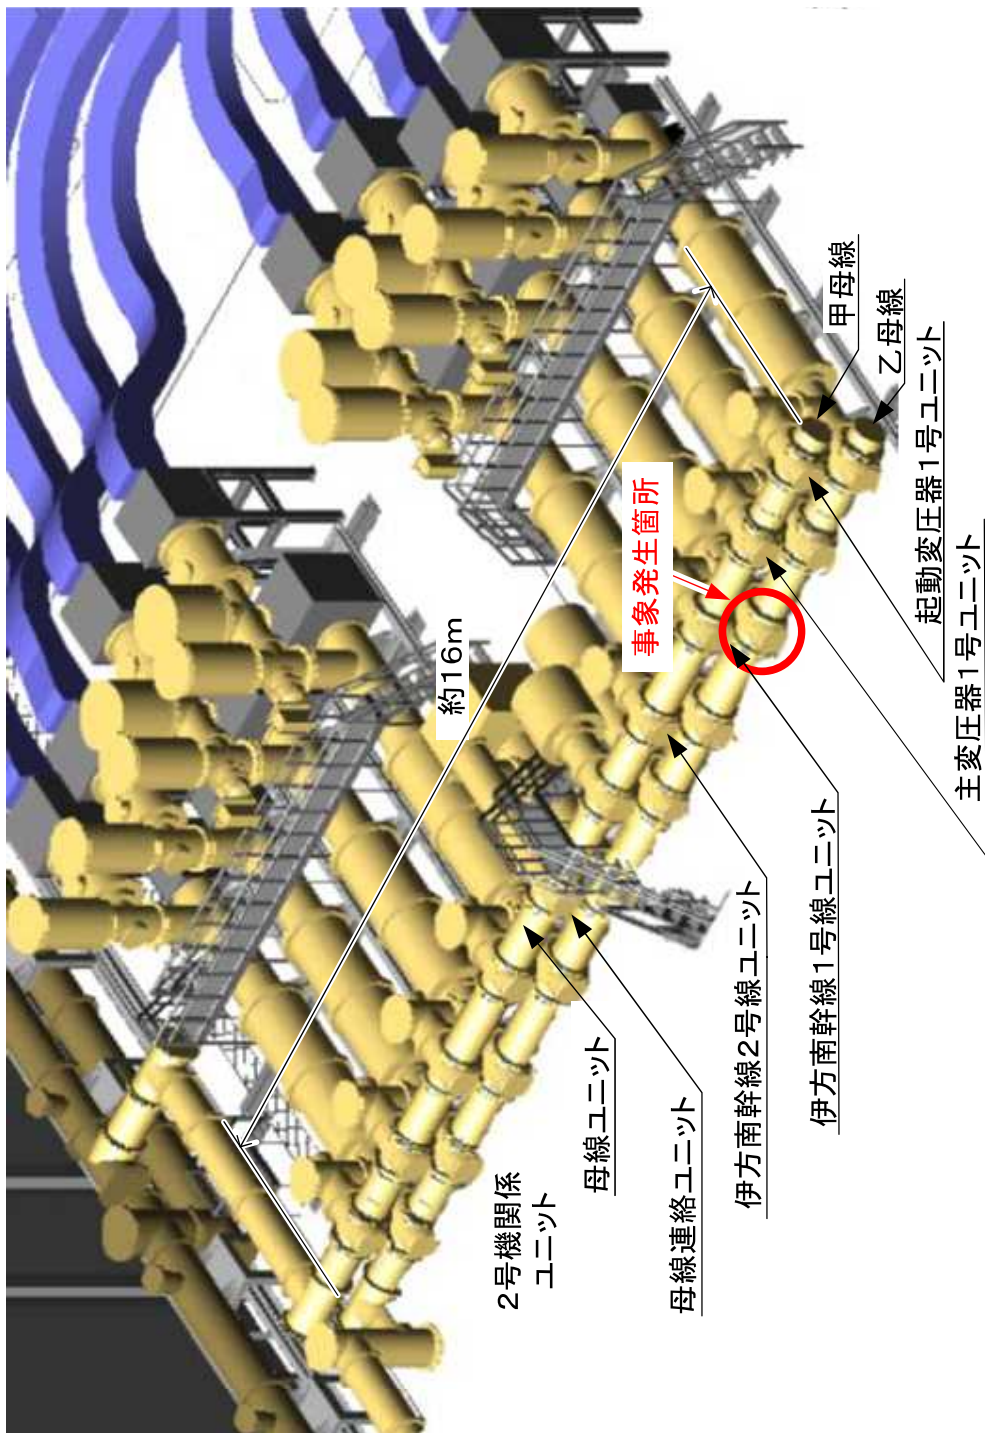
図1 187 kVガス絶縁開閉装置全体概要図

187kVガス絶縁開閉装置は、六フッ化硫黄（SF₆）の優れた絶縁性能により、極間、相間および対地間距離が大幅に縮小されるとともに、機器の合理的な配置により従来形ガス絶縁開閉装置に比べ、さらに縮小を図った装置であり、導電部、絶縁部、接触部等がすべてガス中に密閉され、外部雰囲気の影響を遮断しているために長期間劣化せず、耐環境性に優れていることから信頼性の高い装置となってい
