## 伊方発電所第3号機

蓄圧タンクのサンプリング隔離弁の不具合について

令和3年11月

四国電力株式会社

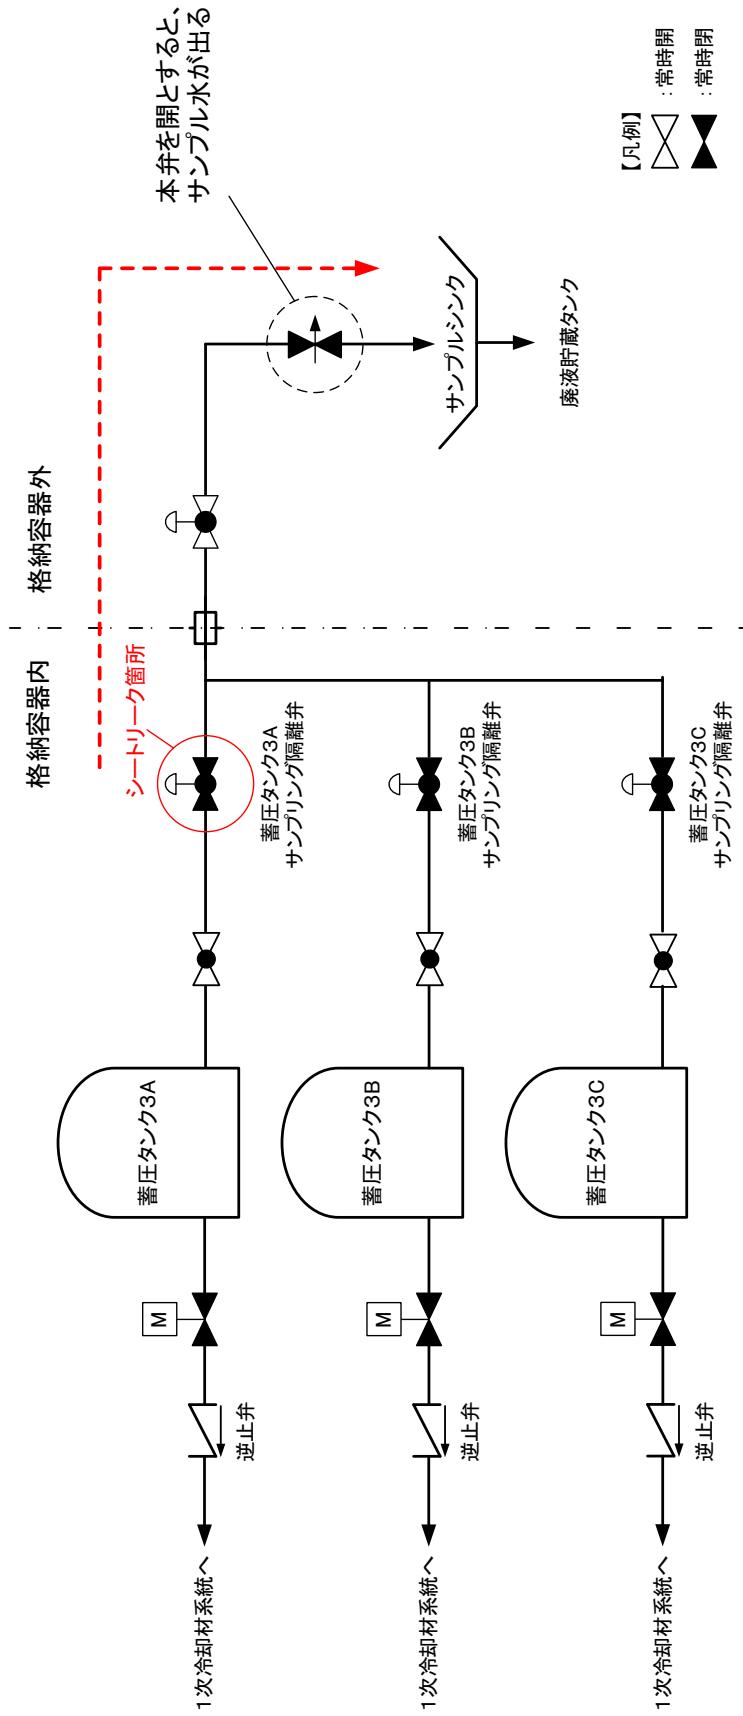
伊方発電所第3号機 蓄圧タンクサンプリング概略系統図（事象発生時）

伊方発電所3号機第15回定期事業者検査中のところ、蓄圧タンク<sup>\*1</sup>3Aの器内水を分析するため、蓄圧タンク3Aサンプリング<sup>\*2</sup>隔離弁を開とし、器内水を採取した。採取後、当該弁を閉としたが、シートリーク<sup>\*3</sup>によりサンプル水が完全に止まらないことを確認した。その後、サンプリングラインからの水は当該弁の下流の弁を閉じて停止した。
