大分県道路トンネル定期点検要領

令和4年3月

大分県土木建築部道路保全課

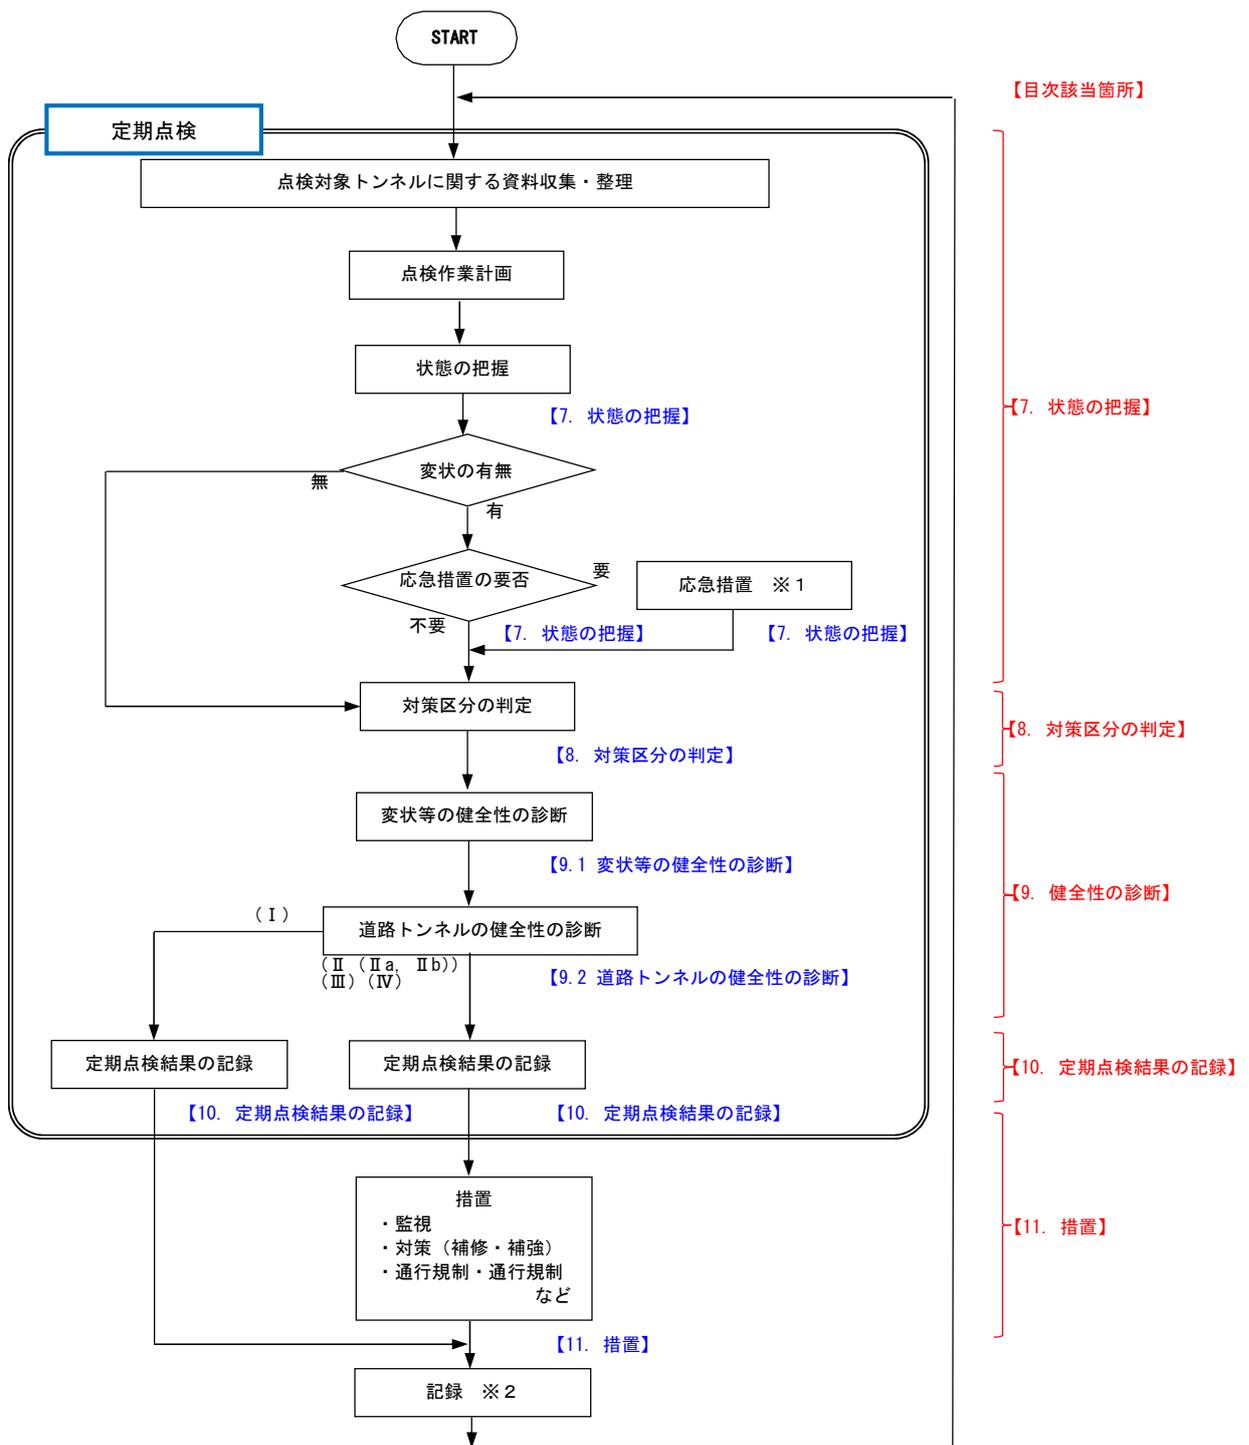
道路トンネルの定期点検を対象としたメンテナンスサイクルの基本的なフローを図-解 4.1 に示す。

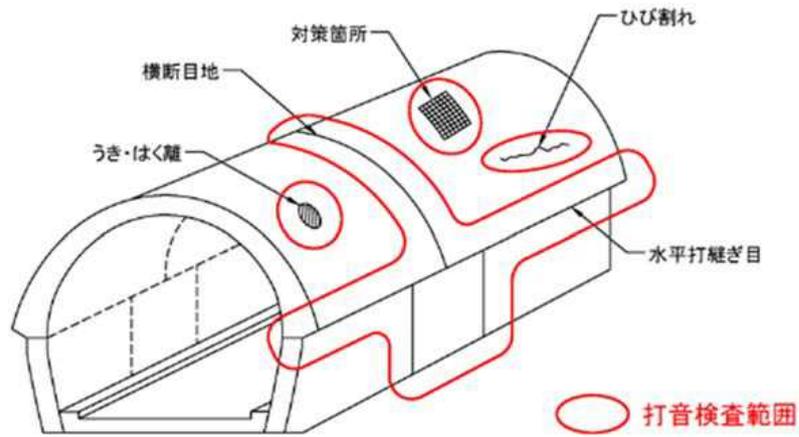
図-解 7.1 二回目以降の打音検査範囲イメージ

※二回目以降も覆工表目全面に対し近接目視により行うことを基本とする

また、覆工表面のうき・はく離等が懸念される箇所に対し、うき・はく離の有無及び範囲等を把握する打音検査を行うとともに、利用者被害の可能性のあるコンクリートのうき・はく離部を撤去するなどの応急措置を講じる。ここで、近接すべき程度や打音検査や触診などのその他の方法を併用する必要性については、構造や工法の特性、想定される変状の要因や現象、環境条件、周辺条件などによっても異なる。したがって、一概にこれを定めることはできず、調査技術者が道路トンネル毎に判断することとなるものの、覆工に対する打音検査に関してはこれまでの損傷実態等を踏まえ、以下に示す方法により行うことを基本とする。初回の点検においては、道路トンネルの全延長に対して、近接目視のみならず覆工表面を全面的に打音検査することを基本とする。また、二回目以降の点検においては、覆工表面全面に対し近接目視により行うことを基本とするとともに、前回の定期点検で確認されている変状箇所、新たに変状が確認された箇所、対策工が施されている箇所およびその周辺、水平打継ぎ目・横断目地部およびその周辺に対して打音検査することを基本とする(図-解7.1)。

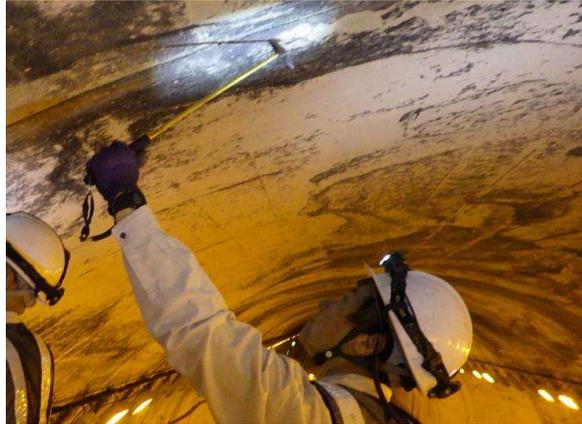
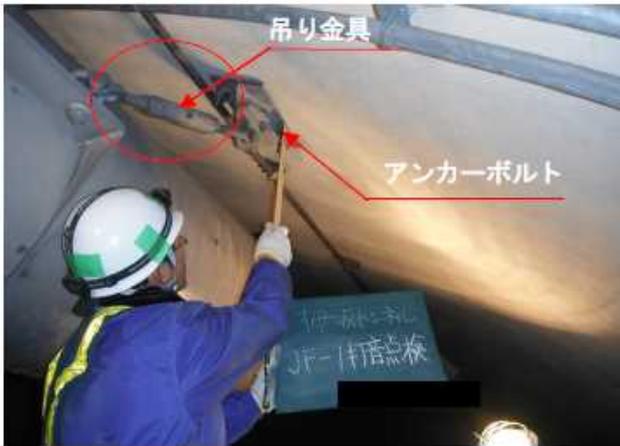
打音検査の例

(a) トンネル本体工

打音検査にあたっては、頭部重量 100～300 g 程度の点検用ハンマーを用いて、①に示すとおり実施する。

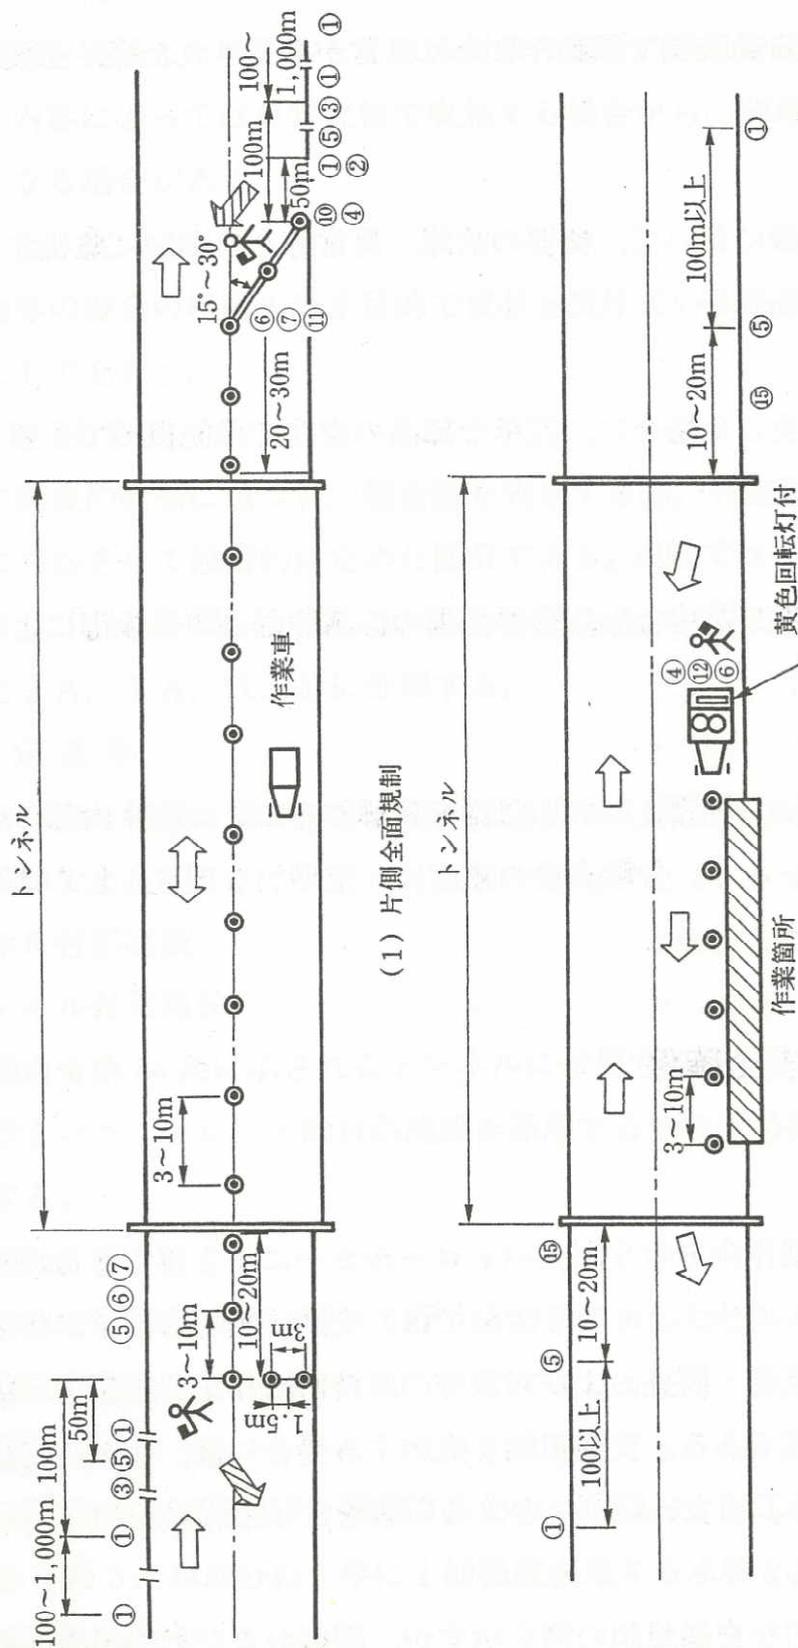
交通規制の例を図-解 7.9 に示す。交通への影響が出来るだけ少なくなるように配慮するとともに、道路利用者及び点検作業員の安全性を十分に確保する必要がある。

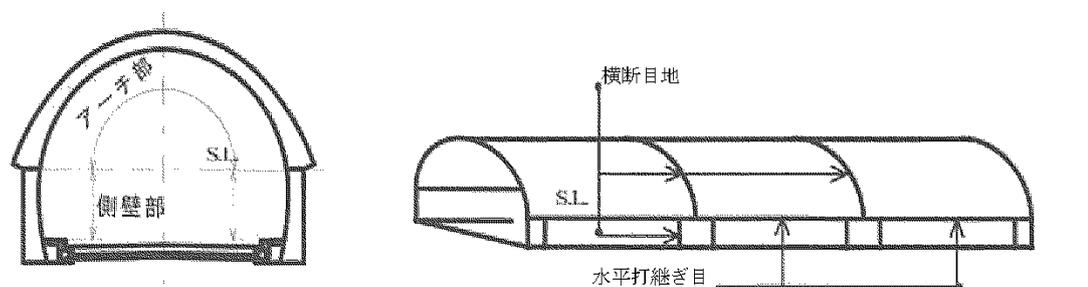
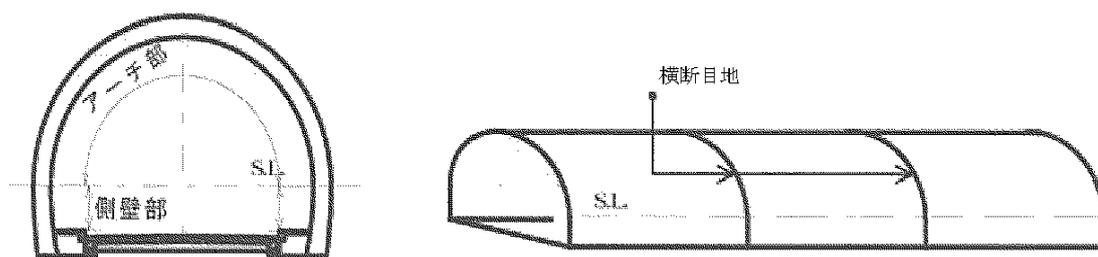
付図-1. 1 目地、打ち継ぎ目の位置

(a) 矢板工法（覆工打込み方法：逆巻き）の例

(b) 山岳トンネル工法（覆工打込み方法：全断面）の例

- ・覆工の目地及び打ち継ぎ目は、コンクリート面が分離された部分であり、周辺にひび割が発生した場合、目地及び打ち継ぎ目とつながりコンクリートがブロック化しやすい。
- ・覆工の型枠解体時の衝撃等により、目地及び打ち継ぎ目付近にひび割れが発生することがある。
- ・覆工の横断目地付近に温度伸縮等により応力が集中し、ひび割れ、うき・はく離が発生することがある。
- ・施工の不具合等で段差等が生じた箇所を化粧モルタルで補修することがあり、化粧モルタルや事後の補修モルタルがはく落することがある。
- ・覆工が逆巻き工法で施工された矢板工法のトンネル※は、水平打ち継ぎ目に化粧モルタルを施工することがあり、化粧モルタルや事後の補修モルタルがはく落することがある。
※矢板工法は横断目地だけではなく、水平打ち継ぎ目に留意する。

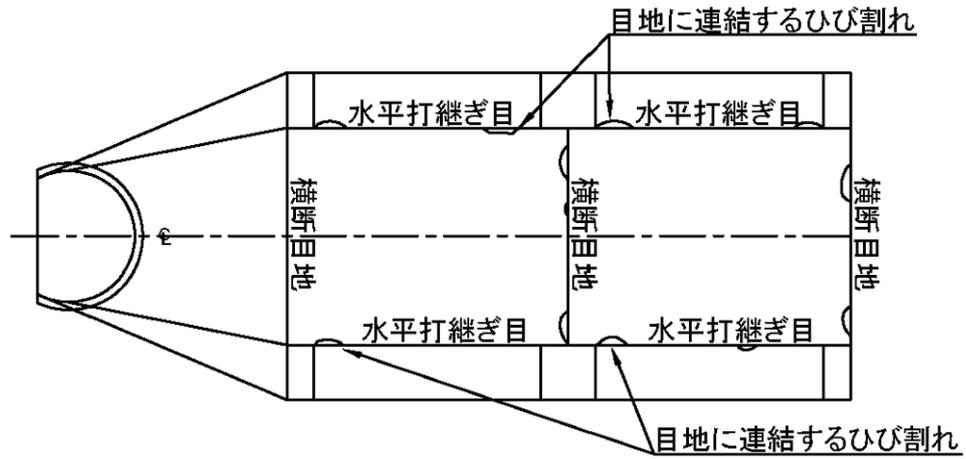
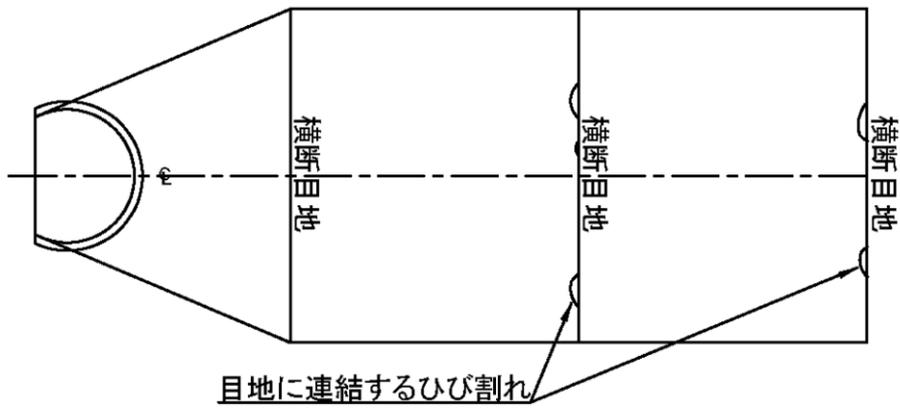
付図-1. 2 覆工の目地及び打継ぎ目とその付近に発生する変状の例

(a) 矢板工法（覆工打込み方法：逆巻き）の例

(b) 山岳トンネル工法（覆工打込み方法：全断面）の例

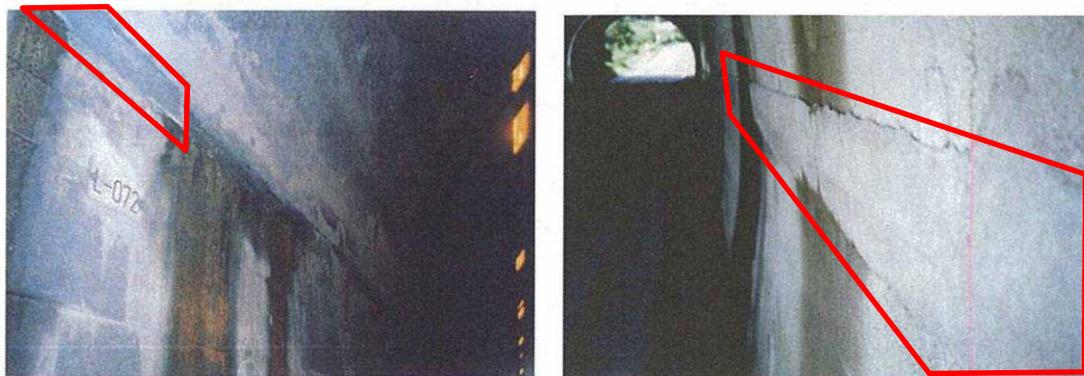
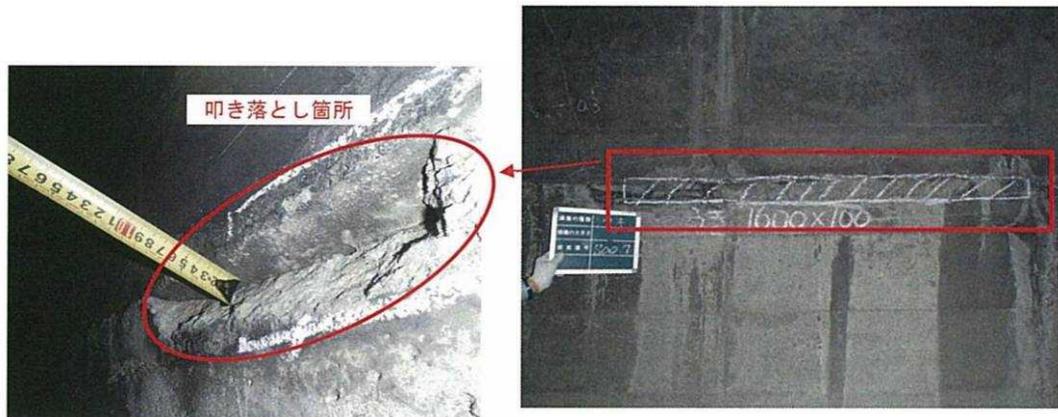
付写真-1. 2 逆巻き工法の水平打継ぎ目と化粧モルタル、目地モルタルのうき・はく離の例

(a) 化粧モルタルの例

(b) 目地モルタルの例

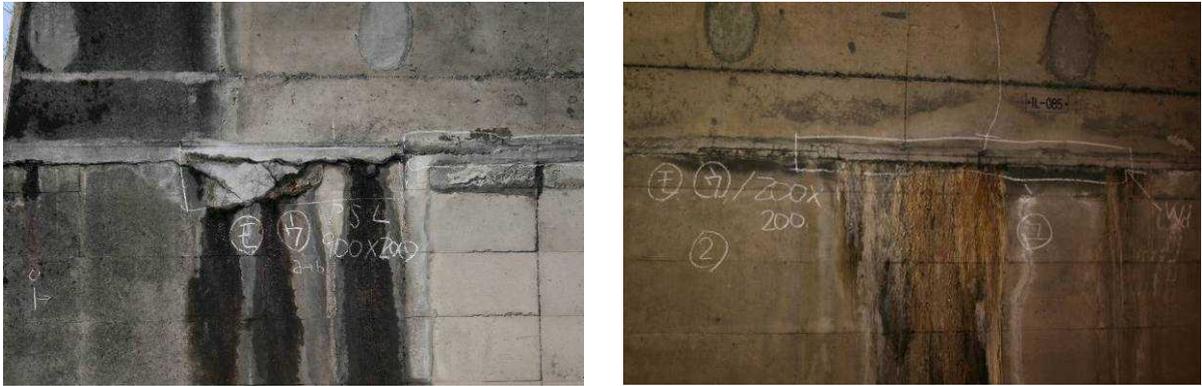
写真-解 1.1 水平目地のうき状況(例)

水平目地沿いにおいては、写真-解 1.1 に示すよううき・はく落が多く確認される。

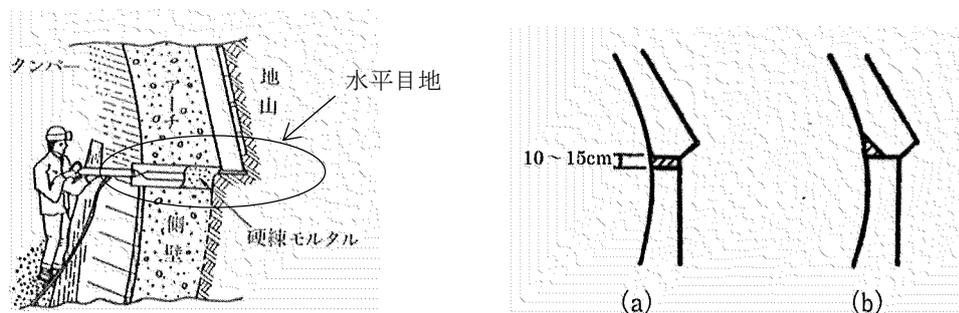
図-解 1.4 逆巻き工法による上下半の水平継手部の施工方法

- ・ トンネルの水平目地とは、覆工の上半部と側壁部との打設目地であり、一般に矢板（在来）工法に確認される。水平目地の構造は、図-解 1.4 のようなものであり、コンクリート打設後に目地部を充填するため、本体から分離しやすく、実際の打音検査でも水平目地付近のうきは、多く確認される。
- ・ 本要領では、水平目地の高さは、高所作業車を使用しない場合でも、概ね手が届く位置にあるため、目視点検と合わせて打音検査により点検することとした。
- ・ 打音検査は、コンクリート表面を点検ハンマーで打診し、その打音から、うき・はく離の状態を判定し、うき・はく離を確認した箇所について範囲と位置をトンネル変状展開図に記録する。
- ・ なお、打音検査時には、検査ハンマーなど、適切なハンマーを用いて実施することが望ましい。

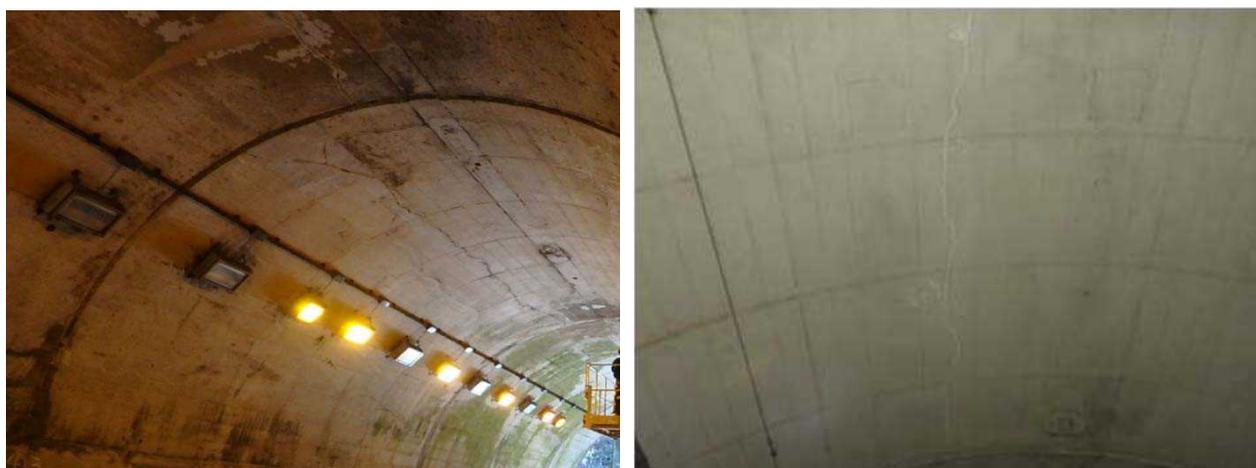
付写真-1. 3 覆工の天端付近に発生した縦断方向のひび割れの例

覆工コンクリートを横断的に一つのブロックとしてとらえると、天端付近はブロックの中間点にあたり、乾燥収縮及び温度伸縮によるひび割れが生じやすい。

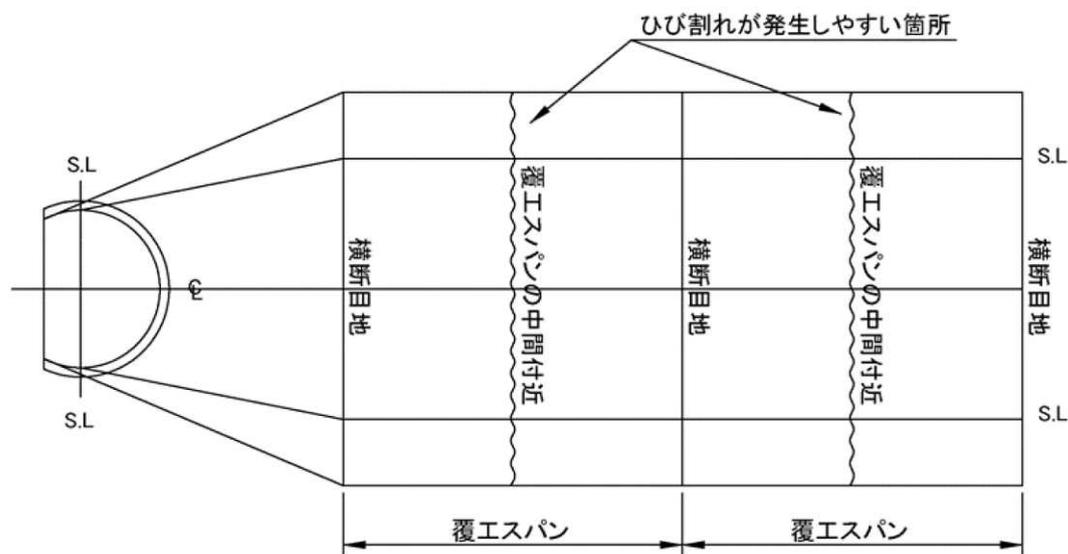
付図-1. 5 覆エスパンの中間付近に発生する変状の例

覆エスパンの中間付近は、乾燥収縮及び温度伸縮によるひび割れが発生しやすい。

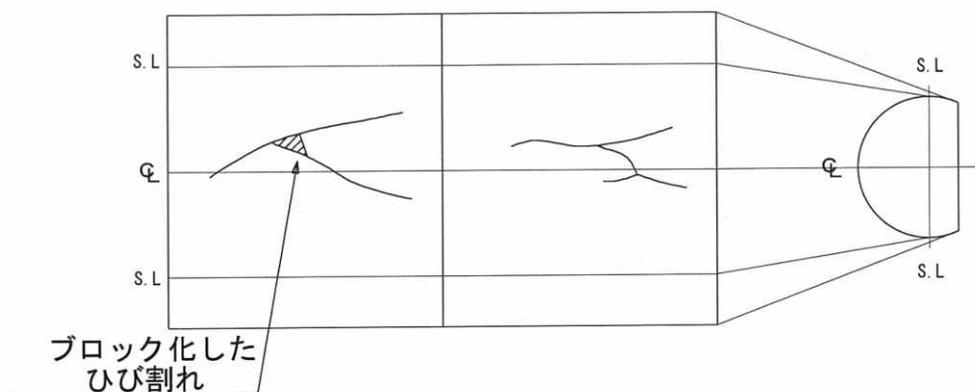
付図-1. 6 複数のひび割れでブロック化した覆エコンクリートの例

ひび割れの周辺に複数のひび割れがあり、ブロック化してうき・はく離が認められる場合がある。

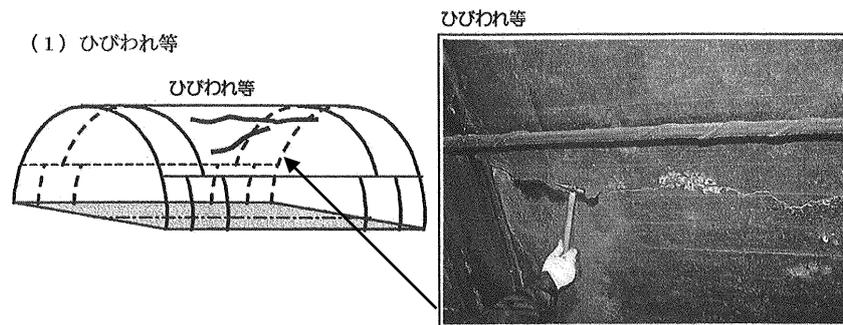
図-解 1.5 ひび割れ沿いの小さなはく落(例)

ひび割れ沿いに発生している、図-解 1.5 に示すような小さなはく落は、その周辺が浮いている可能性がある（図-解 1.6 参照）

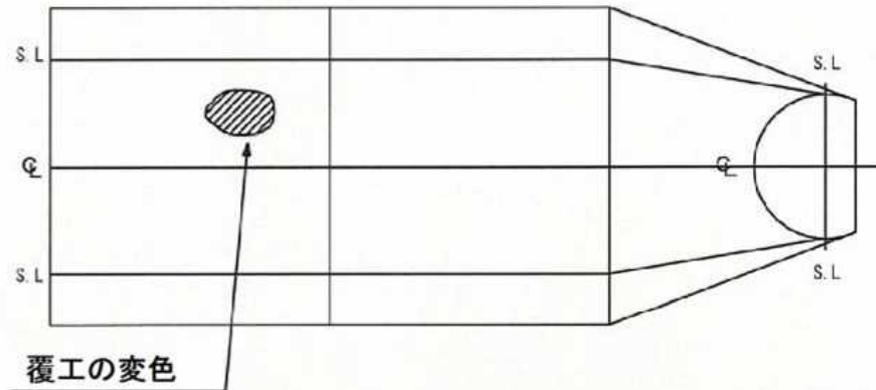
付図-1. 8 覆工コンクリートの変色位置の例

覆工表面が変色している場合は、観察するとひび割れがあり、そこから遊離石灰や錆汁等が出ている場合が多い。その周辺を打音検査するとき・はく離が認められる場合がある。

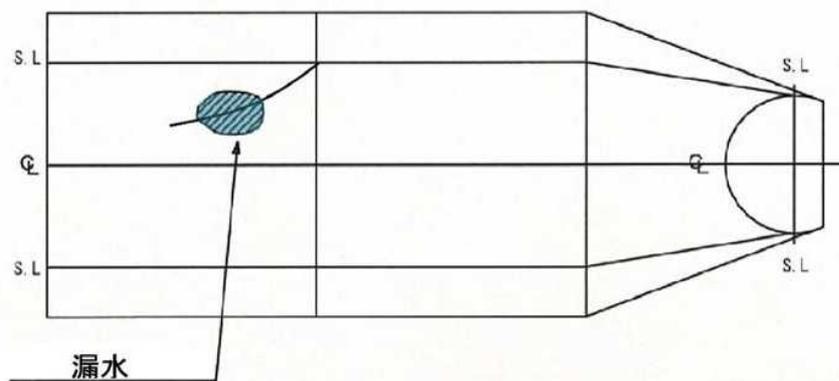
付図-1. 9 ひび割れからの漏水位置の例

覆工表面等に漏水箇所や漏水の跡がある場合は、ひび割れや施工不良（豆板等）があり、そこから水が流れ出している場合が多い。その付近のコンクリートに、うき・はく離が発生しているおそれがある。

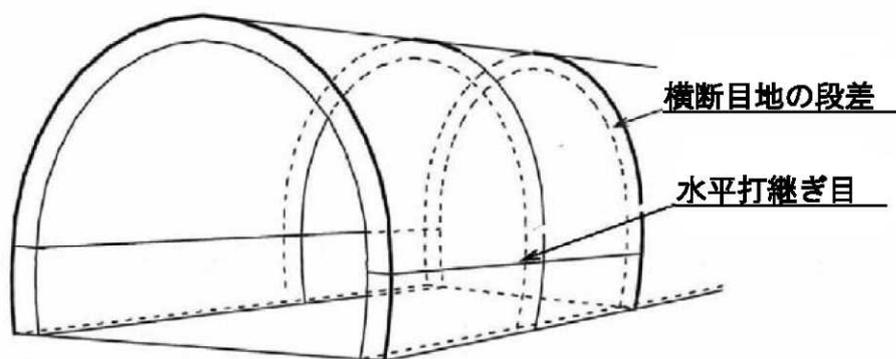
付図-1. 10 目地部、打継ぎ目部の段差の例

覆工の表面に段差がある場合は、異常な力が働いた場合や施工の不具合等、何らかの原因があり、構造的な弱点となっている場合がある。

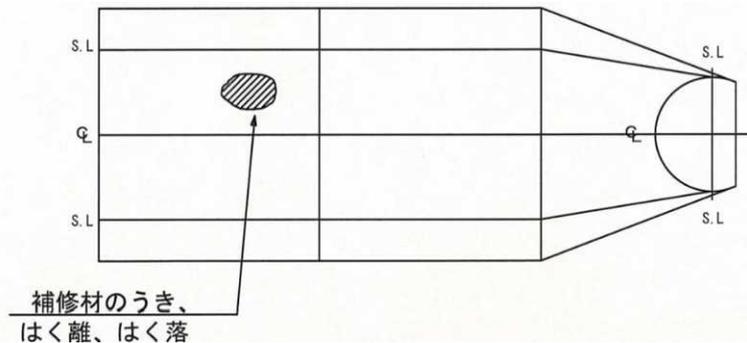
付図-1. 11 補修材のうき・はく離、はく落の変状の例

覆工の補修は、覆工コンクリートと別の材料であるモルタル、鋼材、繊維シート、その他を塗布、貼り付け又はボルト固定により補修した場合が多く、容易に判別できる。これらの補修箇所は補修材自体、または、接着剤が劣化若しくはボルトが緩み不安定な状態になっていたり、変状が進行して周囲にうき・はく離が生じている場合がある。

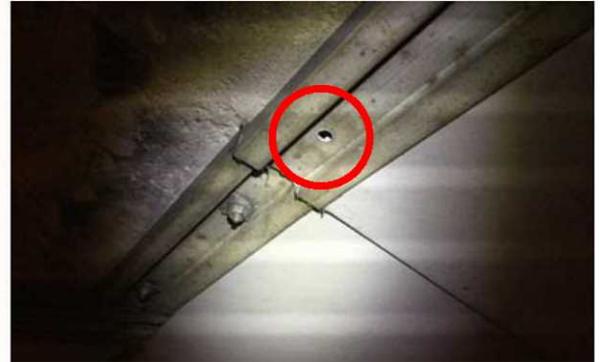
付写真-1. 10 導水樋の止め金具が脱落した例

なお、補修材等の変状については、補修等の目的に基づき変状種類及び変状区分を定める。たとえば、漏水対策として導水樋を設置している場合、導水樋の止め金具の緩みなどの変状についても変状区分を漏水とする（付写真-1.10 参照）。

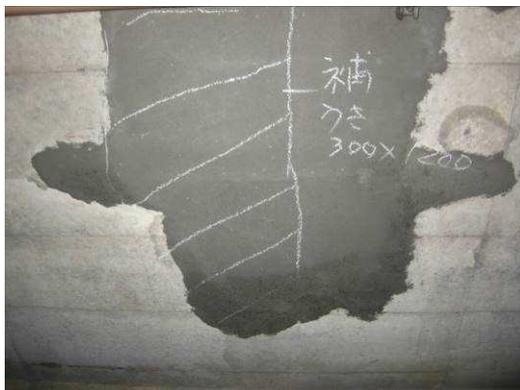
写真-解 1.2 歪な形の断面補修材の状況(例)

断面補修箇所において、写真-解 1.2 に示すように断面補修材が歪な形状を示している場合はうきが発生している可能性がある。また、目地補修箇所では写真-解 1.3 に示すように経年劣化による変形等によりはく離している場合がある。

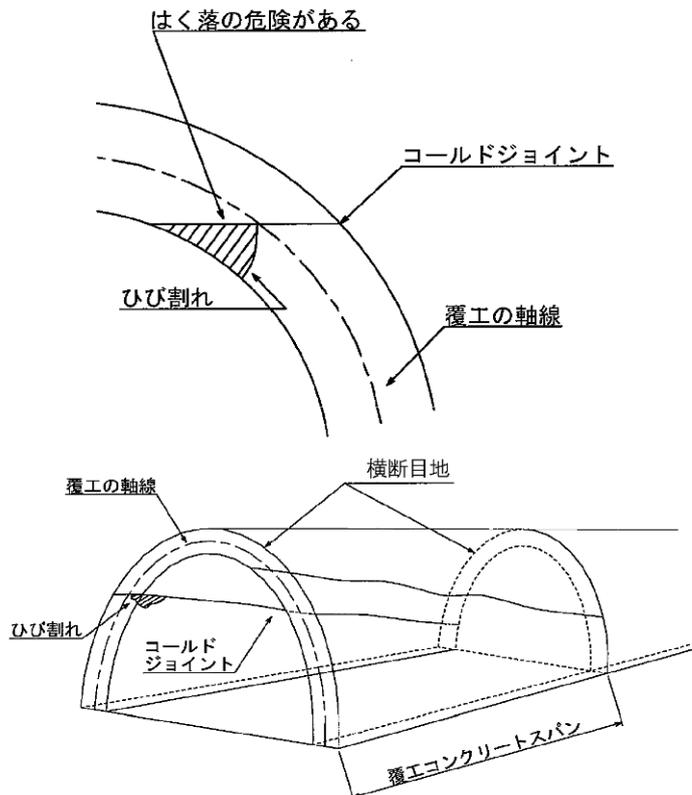
付図-1. 12 コールドジョイント付近に発生するひび割れの例

コールドジョイントは施工の不具合でできた継ぎ目である。コールドジョイントの付近にひび割れが発生しやすいので、コンクリートがブロック化することがある。特に付図-1.12 に示すようなコールドジョイントが覆工の軸線と斜交する場合は、薄くなった覆工コンクリート表面にひび割れが発生し、はく落しやすい。また、せん断に対する抵抗力が低下する原因となる。

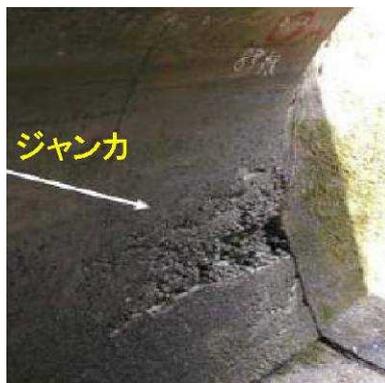
写真-解 1.4 ジャンカの状況写真(例)

ジャンカ※やコールドジョイント※周辺は、うき・はく落が発生しやすいことから、ジャンカについては、はく落しそうな部位の確認を、コールドジョイントについてはひび割れ沿いの小さなはく落を確認する。

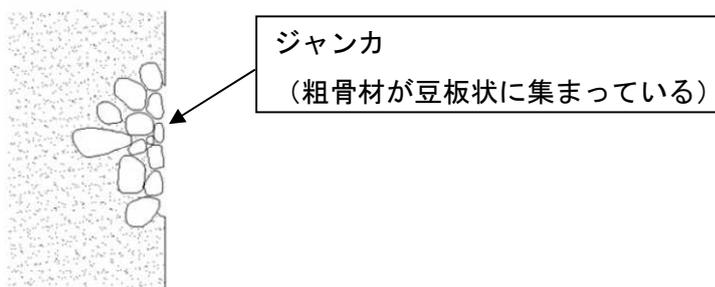
図-解 1.7 ジャンカの概要図

- ・ ジャンカとは、コンクリートを打設するとき、コンクリートの分離、突き固め不十分、型わくからセメントペーストの漏出などによって、硬化後にコンクリートの表面に粗骨材が集まり空隙のできた不良部分のこと。かぶり厚さの不足や鉄筋の腐食を早めるなどの欠点になる。「豆板」、「す」、「あばた」ともいわれる。

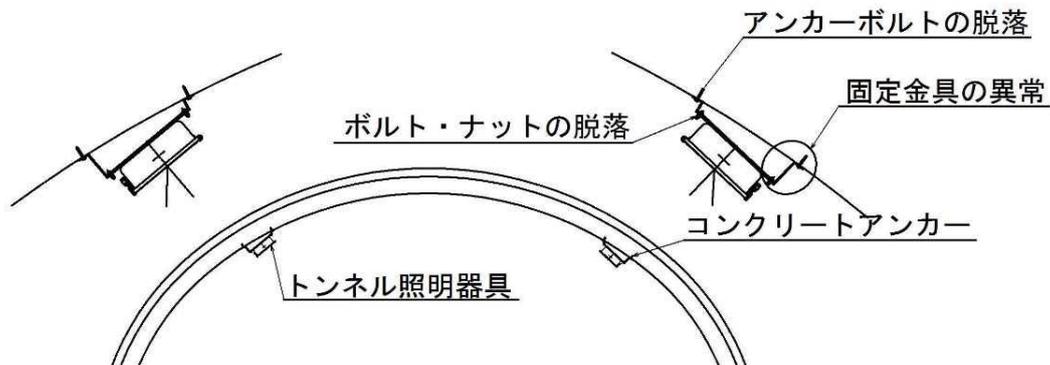
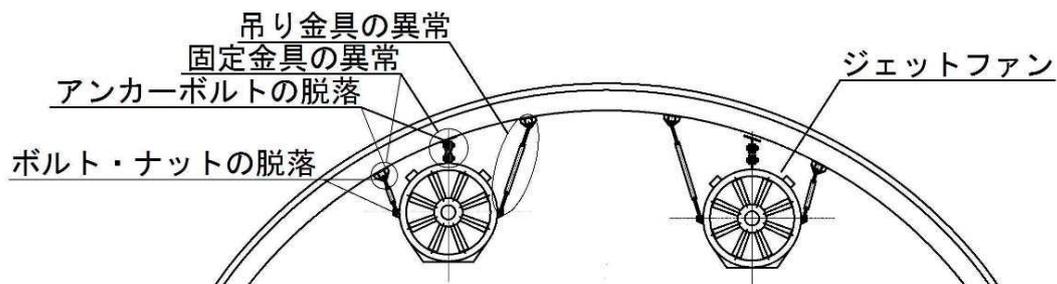
付図-1. 13 附属物の異常発生箇所例

トンネル内附属物本体やその取付部材を固定するボルトが緩んで脱落した場合、附属物本体の落下につながる可能性がある。

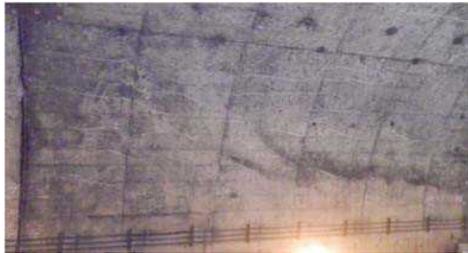
<p>ひび割れがあり、その進行が認められないが、将来的に構造物の機能が低下する可能性があるため、監視を必要とする状態</p>
	II a

付表-2. 4 圧ざ、外力によるひび割れに対する判定区分別変状例

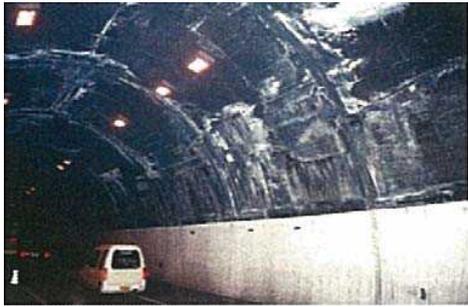
<p>ひび割れがあり、その進行が認められ、将来的に構造物の機能が低下する可能性があるため、重点的な監視を行い、予防保全の観点から計画的に対策を必要とする状態</p>
III

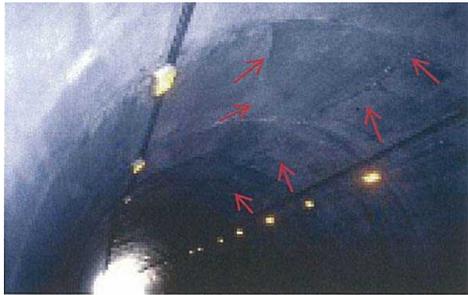
ひび割れが密集している、またはせん断ひび割れ等があり、構造物の機能が低下しているため、早期に措置を講じる必要がある状態
IV

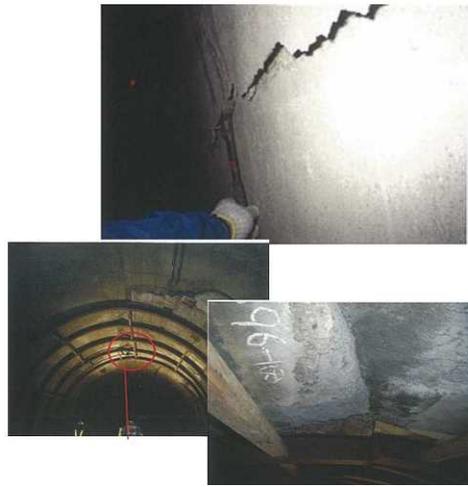
ひび割れが大きく密集している、またはせん断ひび割れ等があり、構造物の機能が著しく低下している、または圧ざがあり、緊急に対策を講じる必要がある状態
備考	ひび割れについては将来的な進行を考慮の上、判定することが望ましい。

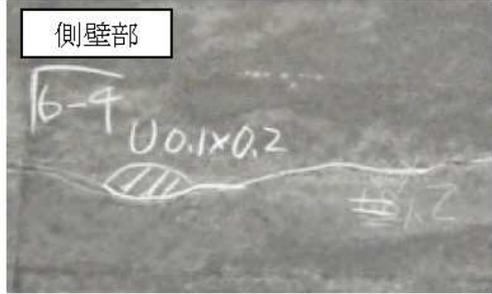
ひび割れ等により覆工コンクリート等のうき・はく離の兆候があり、将来的に落下する可能性があるため、監視を必要とする状態
	II a

付表-2. 7 うき・はく離に対する対策区分別変状例

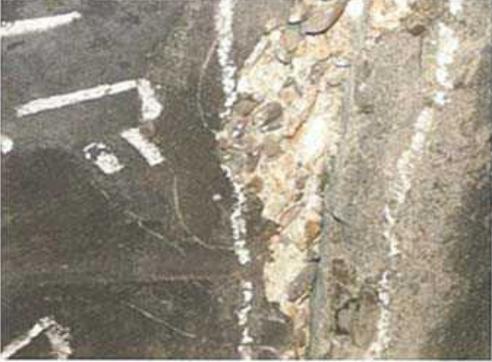
ひび割れ等により覆工コンクリート等のうき・はく離等がみられ、落下する可能性があるため、早期に措置を講じる必要がある状態	
IV

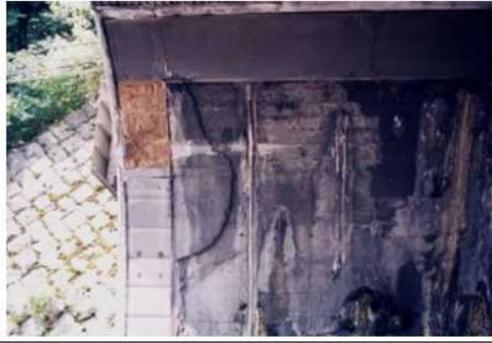
ひび割れ等により覆工コンクリート等のうき・はく離等が顕著にみられ、早期に落下する可能性があるため、緊急に対策を講じる必要がある状態	
備考			
覆工コンクリートのうき・はく落については、落下のおそれがある場合、アーチ部に比べ、側壁部では落下による利用者被害のおそれが低いこと等も勘案して判定する。

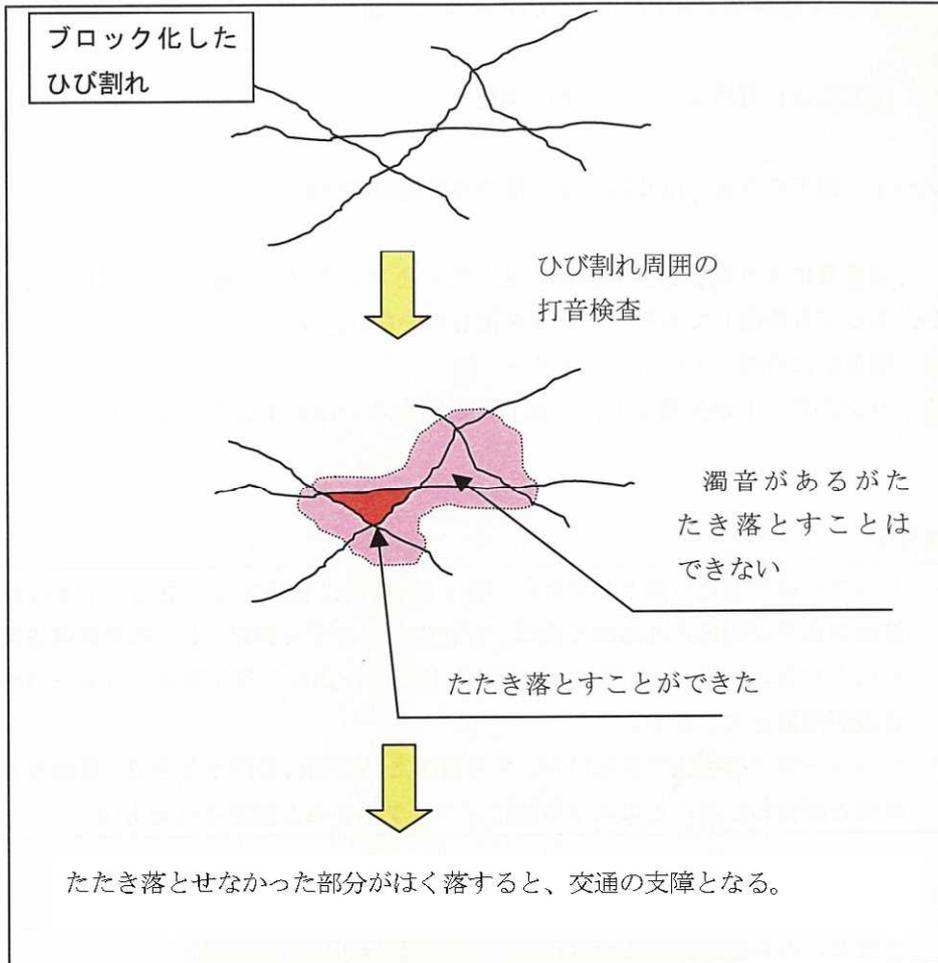
付図-2. 1 ブロック化したひび割れの例

補足2) ブロック化とは、ひび割れ等が単独またはひび割れと目地、コールドジョイント等で閉合し、覆工が分離した状態をいう。

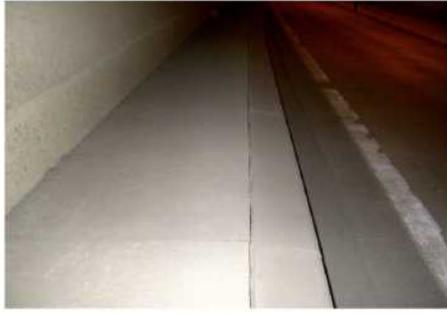
変形、移動、沈下等しており、その進行が停止しているが、監視を必要とする状態
	II a

付表-2. 10 変形、移動、沈下に対する対策区分別変状例

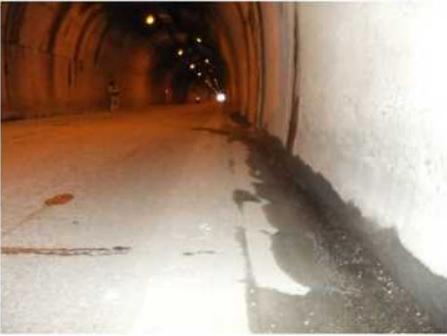
変形、移動、沈下等しており、その進行が緩慢であるため、重点的な監視を行い、予防保全の観点から計画的に対策を必要とする状態
III

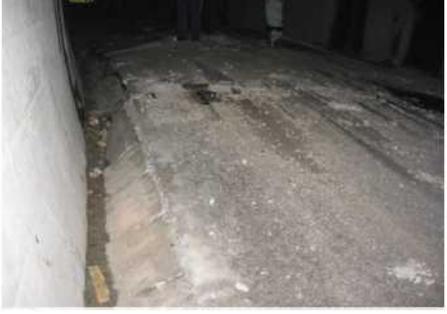
変形、移動、沈下等しており、その進行が見られ、構造物の機能低下が予想されるため、早期に措置を講じる必要がある状態	
IV

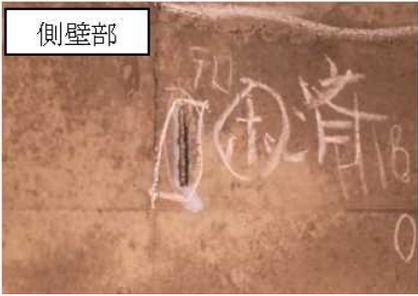
付表-2. 12 鋼材腐食に対する対策区分別変状例

対策区分	変状写真	変状概要	
I		鋼材腐食が生じてない、またはあっても軽微なため、措置を必要としない状態	
II	II b

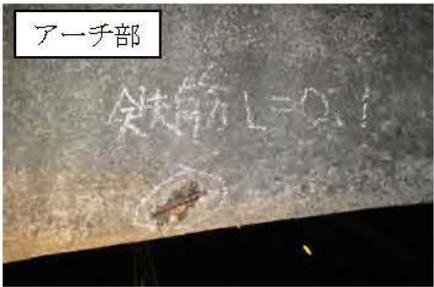
表面的あるいは小面積の腐食があるため、監視を必要とする状態
	II a

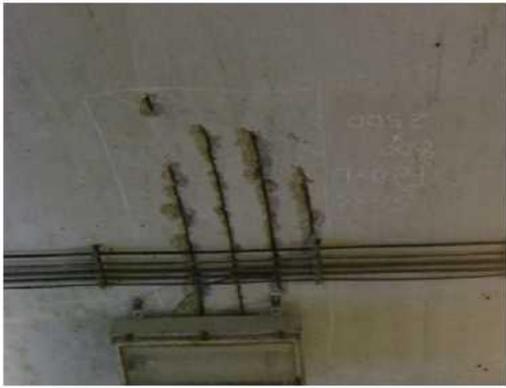
孔食あるいは鋼材全周のうき錆がみられるため、重点的な監視を行い、予防保全の観点から計画的に対策を必要とする状態
III

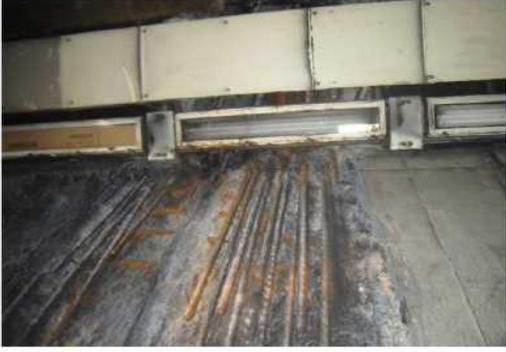
腐食により、鋼材の断面欠損がみられ、構造用鋼材として機能が損なわれているため、早期に措置を講じる必要がある状態	
IV

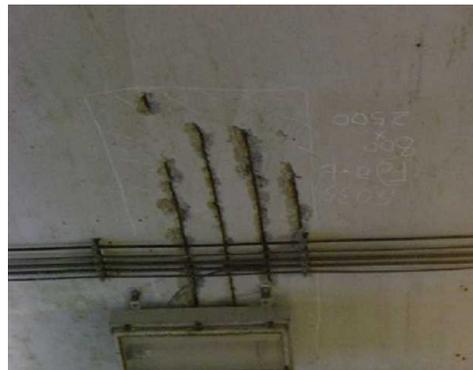
付写真-2. 2 鋼材腐食の例

ういている箇所はできるだけたたき落としたが、残存しており、ひび割れも伴う。コンクリートも全体に劣化しておりはく落した場合は交通の支障となる。

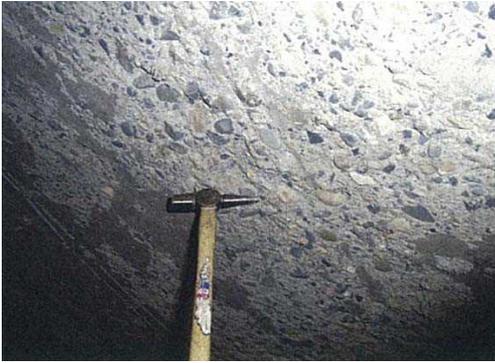
付表-2. 17 巻厚の不足または減少に対する対策区分別変状例

対策区分	変状写真	変状概要	
I		材質劣化等がみられないか、みられても、有効巻厚の減少がないため、措置を必要としない状態	
II	II b

<p data-bbox="483 730 703 763">凍害による巻厚減少</p>	巻厚/設計巻厚=2/3 以上
	II a	—	巻厚/設計巻厚=1/2~2/3 で、巻厚の減少に起因するひび割れや変形が認められない。
III

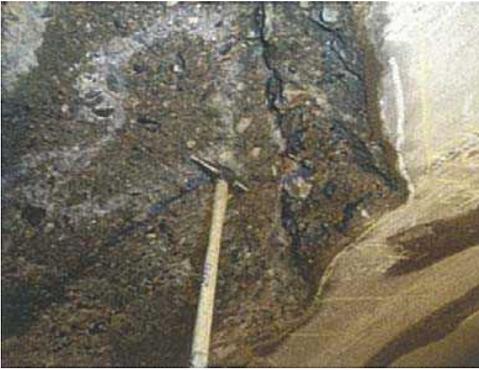
<p data-bbox="336 1447 847 1480">ひび割れ沿いの凍害によるはく離での巻厚減少</p>	<p data-bbox="876 1182 1414 1261">巻厚/設計巻厚=1/2~2/3 で、巻厚の減少に起因するひび割れや変形が認められる。</p> <p data-bbox="876 1279 1414 1357">巻厚/設計巻厚=1/2 未満で、巻厚の減少に起因するひび割れや変形が認められない。</p>	
IV	—	—	巻厚/設計巻厚=1/2 未満で、巻厚の減少によるひび割れや変形が認められる。
備考			
<p data-bbox="172 1877 1174 1910">本表は参考例であり、トンネルの立地条件や変状状況に応じて対策区分は異なることがある。</p> <p data-bbox="172 1928 1414 2051">たとえば、設計巻厚 50cm 実巻厚 60cm で、設計基準強度以下の部分が 20cm の場合には巻厚は 40cm であり、このときの劣化度合いは 2/3 以上となる。ただし巻厚として 30cm を確保できない場合は、対策区分Ⅲについては他の要因も考慮して判定する。</p>

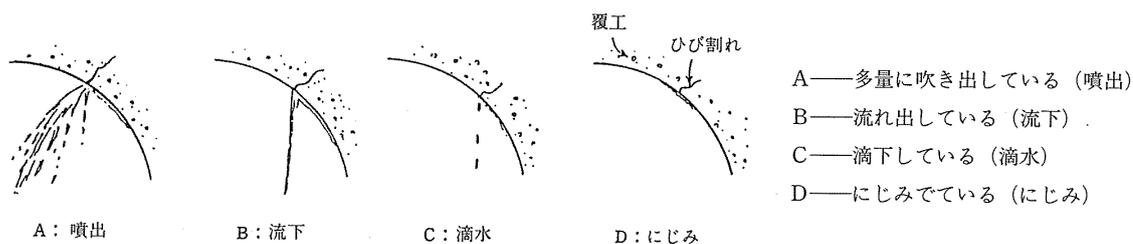
付図-2. 3 漏水の度合い

箇所	主な現象	漏水の度合				利用者への影響		対策区分 ^{補足2)}
		噴出	流下	滴水	浸出 (にじみ)	有	無 ^{補足1)}	
アーチ	漏水				○		○	Ⅱ b
				○		○		Ⅱ a
			○			○		Ⅲ
		○				○		Ⅳ
	つらら						○	Ⅱ b
						○		Ⅲ、Ⅳ
側壁	漏水						○	Ⅱ b
				○		○		Ⅱ a
			○			○		Ⅱ a
		○				○		Ⅲ
	側氷						○	Ⅱ b
						○		Ⅲ、Ⅳ
路面	土砂流出						○	Ⅱ b
						○		Ⅲ、Ⅳ
	滞水						○	Ⅱ b
						○		Ⅲ、Ⅳ
	凍結						○	Ⅱ b
						○		Ⅲ、Ⅳ

漏水等による変状について、対策区分がⅡ b～Ⅳに対する対策区分の目安例として付表-2. 19に示す。

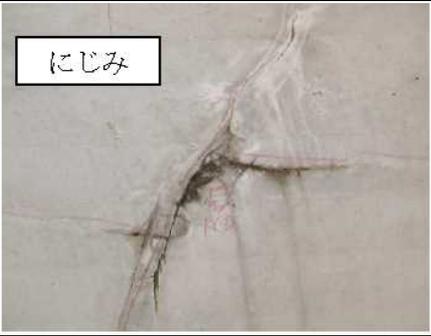
付表-2. 20 漏水等による変状に対する対策区分別変状例

コンクリートのひび割れ等から漏水が浸出しており、利用者の安全性にほとんど影響がないが、監視を必要とする状態
II	II a

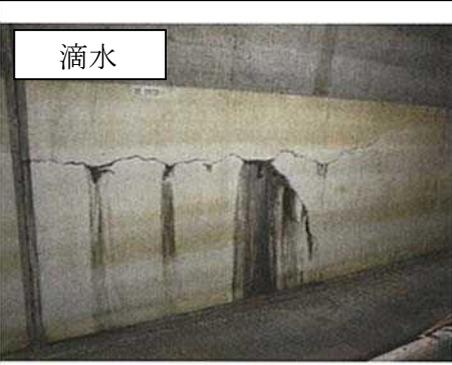
コンクリートのひび割れ等から漏水の滴水があり、将来的に利用者の安全性を損なう可能性があるため、重点的な監視を行い、予防保全の観点から計画的に対策を必要とする状態
III

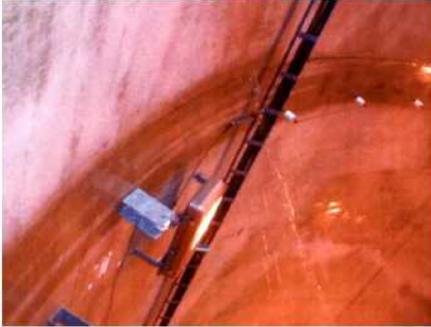
コンクリートのひび割れ等から漏水の流下があり、利用者の安全性を損なう可能性があるため、早期に措置を講じる必要がある状態	
IV

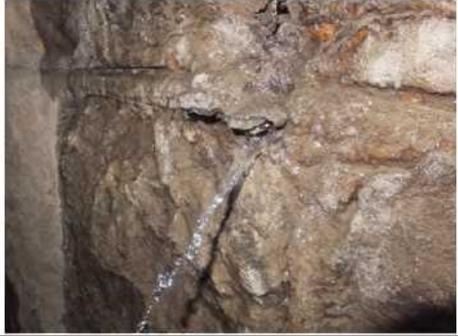
コンクリートのひび割れ等から漏水の出があり、利用者の安全性を損なうため、緊急に対策を講じる必要がある状態	
備考			
漏水範囲の拡大や漏水量の増加は、背面の地山の緩みや降水量の増加と関連がある。特に前者の場合は地山の緩みの増加によって透水のしやすさが促進したり、地山が浸食されたりするケースがあるので、突発性の崩壊の防止をはかる観点から検討及び判定する。

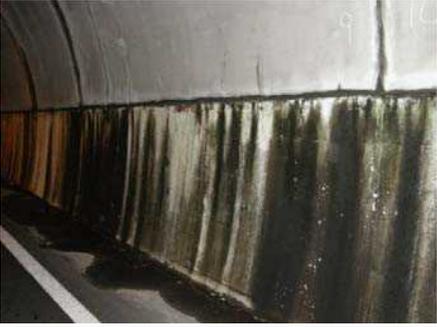
排水不良により、舗装面に滞水を生じるおそれがあるため、重点的な監視を行い、予防保全の観点から計画的に対策を必要とする状態
III

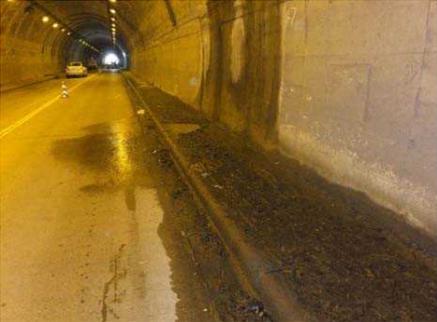
排水不良により、舗装面に滞水があり、利用者の安全性を損なう可能性があるため、早期に措置を講じる必要がある状態	
IV

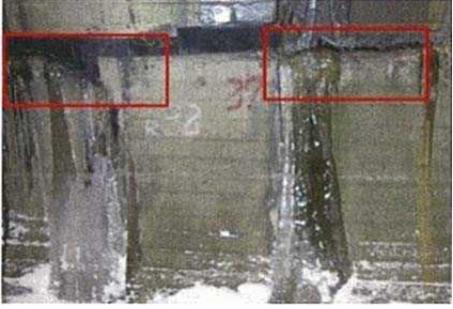
漏水に伴う土砂流出により舗装が陥没したり沈下する可能性があり、寒冷地において漏水等によりつららや側氷等が生じ、利用者の安全性を損なうため、緊急に対策を講じる必要がある状態	
備考			
路面の滞水は単に車両走行の障害を招くのみでなく、路床路盤の支持力を低下させ、舗装そのものの破壊を招いたり、寒冷地では冬期に氷盤を発生させやすいことを踏まえ判定する。

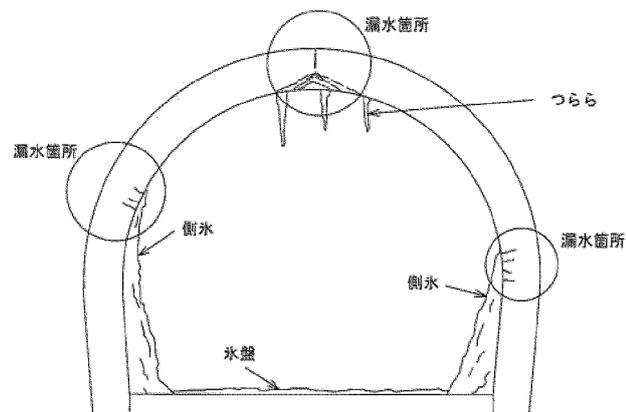
付図-2. 4 つらら、側氷、氷盤の概念図

- ・ 大分県内の山地部トンネルでは、冬期は寒冷地となる地域があり、トンネル内につららや側氷が発生する事例が見受けられる。
- ・ 付図-2. 4 に、つららや側氷の概念図を示すが、凍害は、覆工コンクリートの材質劣化を進展させるとともに利用者被害の恐れがある。
- ・ トンネル内の凍害については、道路利用者への影響があると判断される場合は漏水の健全度判定をⅢ～Ⅳと判定する。
- ・ また、道路利用者への影響があると判断される場合は、応急対応等を検討すること。
- ・ なお、凍害の恐れのあるトンネルについては、気象状況にも配慮した上で、定期点検の時期を設定するのが望ましい。

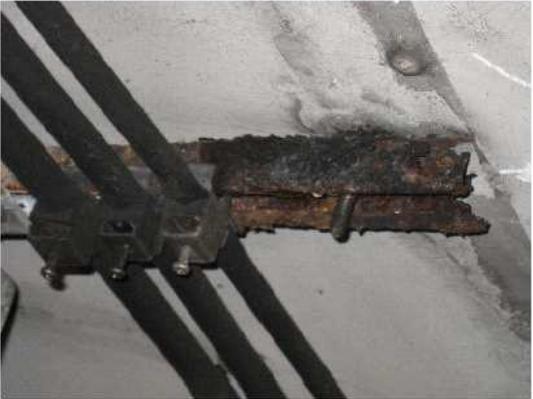
付表-2. 23 附属物に対する異常写真例

<p>【取付部材】 取付部材の腐食・欠損 落下の危険性がある</p>
×

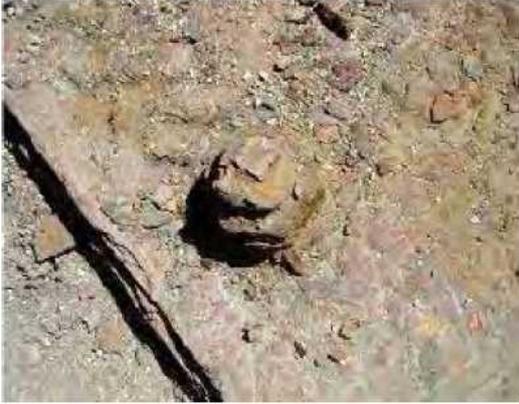
<p>【ボルト・ナット】 ボルト・ナットの腐食 落下の危険性がある</p>
×

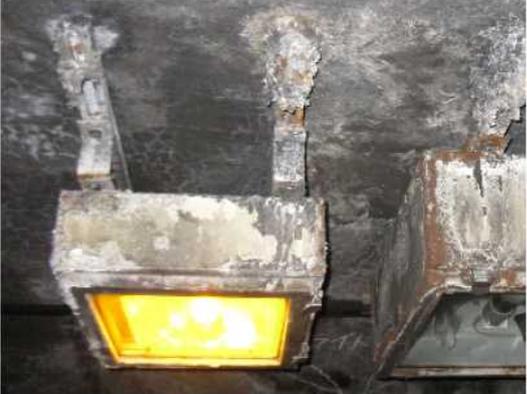
<p>【照明本体取付部】 照明取付部材の腐食・遊離石灰の付着 落下の危険性がある</p>

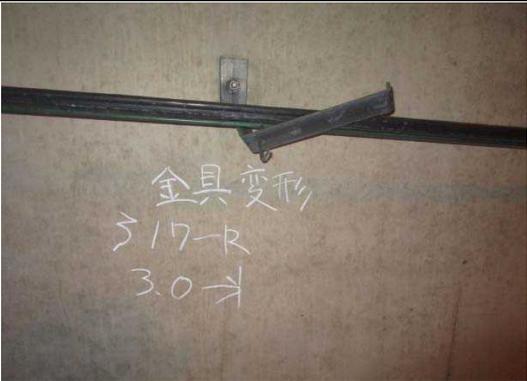
付表-2. 24 附属物に対する異常写真例

<p>【取付部材】 取付部材の変形、はずれ 落下の危険性がある</p>
×

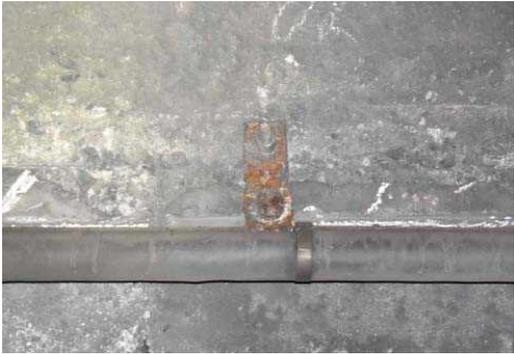
<p>【ボルト・ナット】 ボルト・ナットの腐食 落下の危険性がある</p>
×

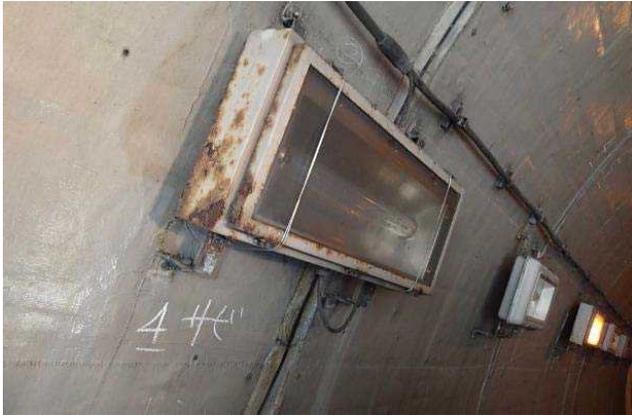
<p>【照明本体取付部】 照明取付部材の腐食 落下の危険性がある</p>

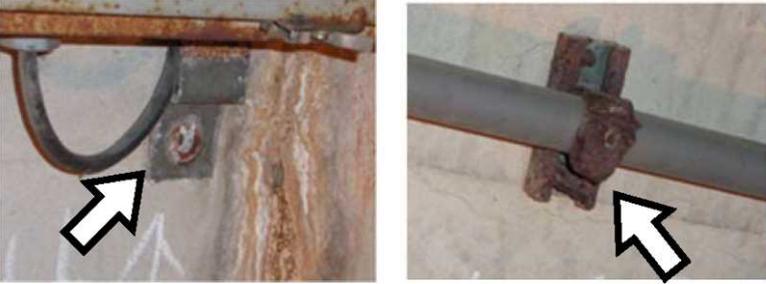
付表-2. 25 附属物に対する異常写真例

<p>【取付部材】 配管の取付部材の腐食、亀裂、欠損 落下の危険性がある</p>
×

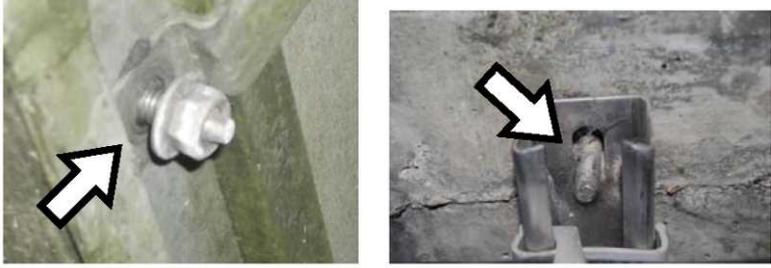
<p>【ボルト・ナット】 ボルト・ナットの緩み、脱落 落下の危険性がある</p>
×

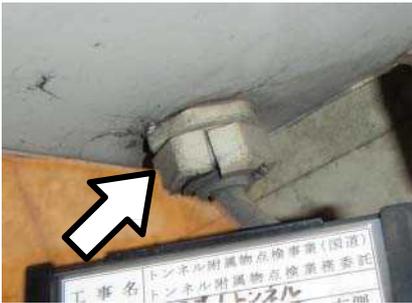
<p>【ボルト・ナット】 ボルト・ナットの亀裂 落下の危険性がある</p>
×

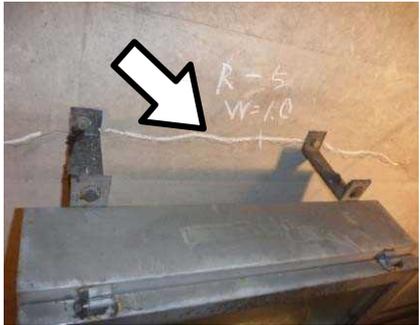
<p>【照明本体取付部】 照明本体取付部の覆工コンクリートのひび割れ 落下の危険性がある</p>
×

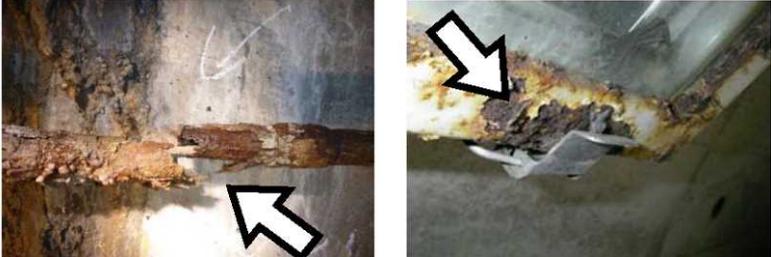
<p>【取付部材】 配管や照明等の取付部材の変形・欠損 落下の危険性がある</p>

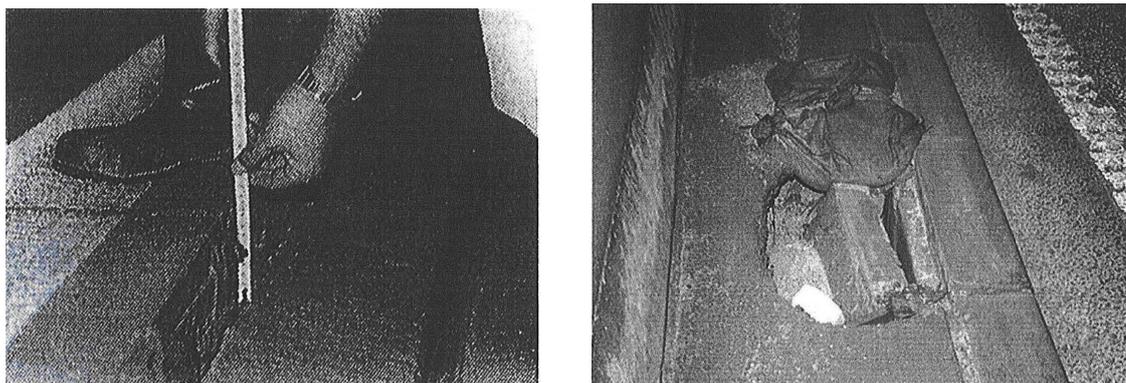
付写真-2. 4 (左) 盤ぶくれ状況(例)、(右) 路肩側溝の変状状況(例)

- ・ トンネルの一般的な断面形状から見ると、路肩付近は非常に弱い構造となっており、トンネルに土圧が作用した場合には変状は先にこの部分に発生するが多い。
- ・ 盤ぶくれ、路盤下の凍上圧、沈下等が発生し場合には、路面のひび割れ、施工目地の目違い等が現れる。
- ・ 路面、路肩及び排水施設の変状については、日常パトロール等により確認することとし、走行車両への影響があると判断される場合は、その他の変状として展開図に記録すること。

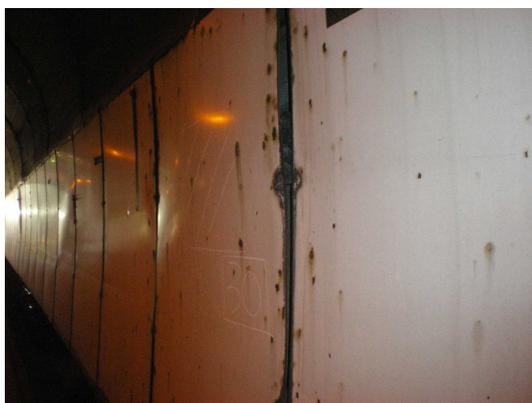
付写真-2. 5 内装板の破損状況(例)

- ・ トンネルの内装等級によっては、トンネル側壁面に内装工が設置されている。
- ・ 内装板には、取付金具による固定式のものと同様に覆工面への直貼りのものがある。
- ・ 固定式の場合、取付金具の不具合やゆるみによる固定不足、走行車両等の接触による破損が多く見られ、直貼りの場合、タイル面のひび割れ、剥がれが確認されることが多い。
- ・ 内装版の変形、破損については、破損状況を確認し、変状があればその他の変状として展開図に記録すること。
