大分県道路トンネル定期点検要領

令和4年3月

大分県土木建築部道路保全課

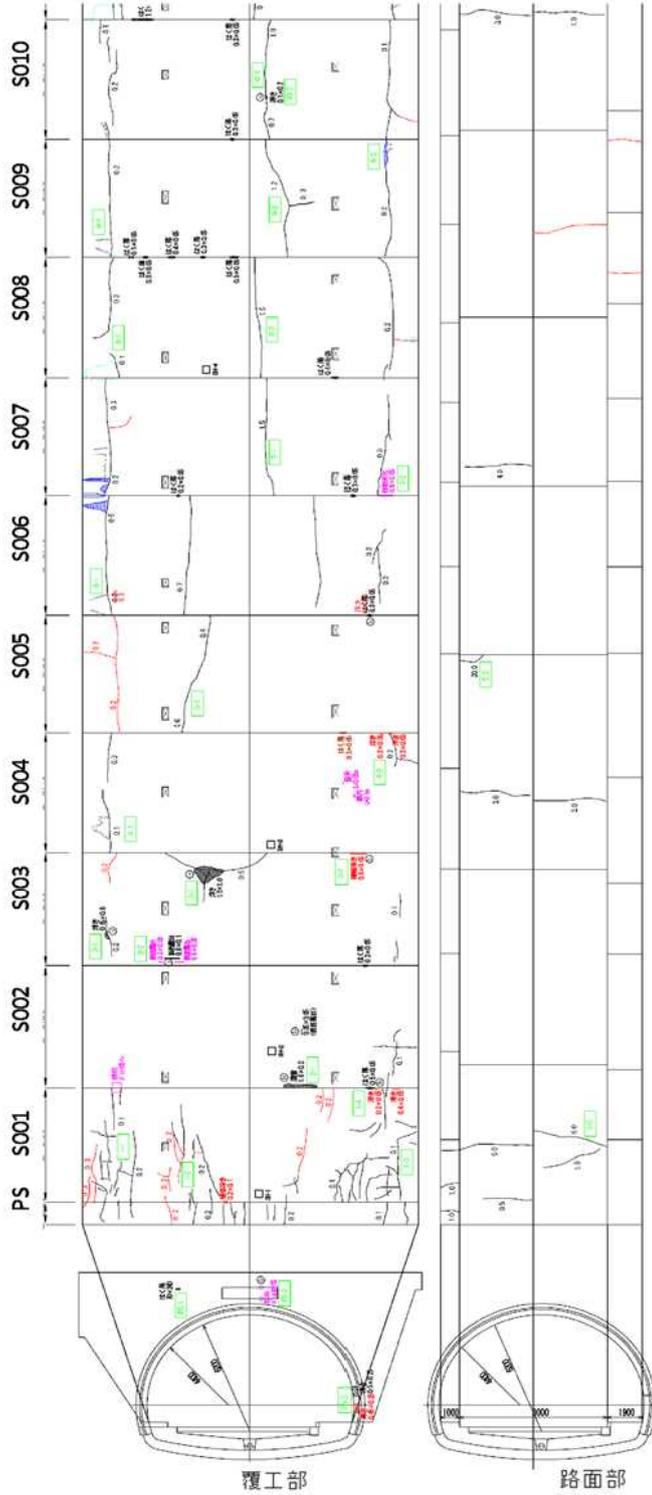
トンネル全体変状展開図

- 注1: 本展開図は、昇下げた状態で記載すること。
- 注2: 覆工スパン番号は横断目地毎く矢板工法の場合は上半アーチの横断目地毎に設定すること。
- 注3: 横断目地の変状は前の覆工スパン番号で計上すること。
- 注4: 1枚に収まらない場合は、複数枚に分けて作成すること。

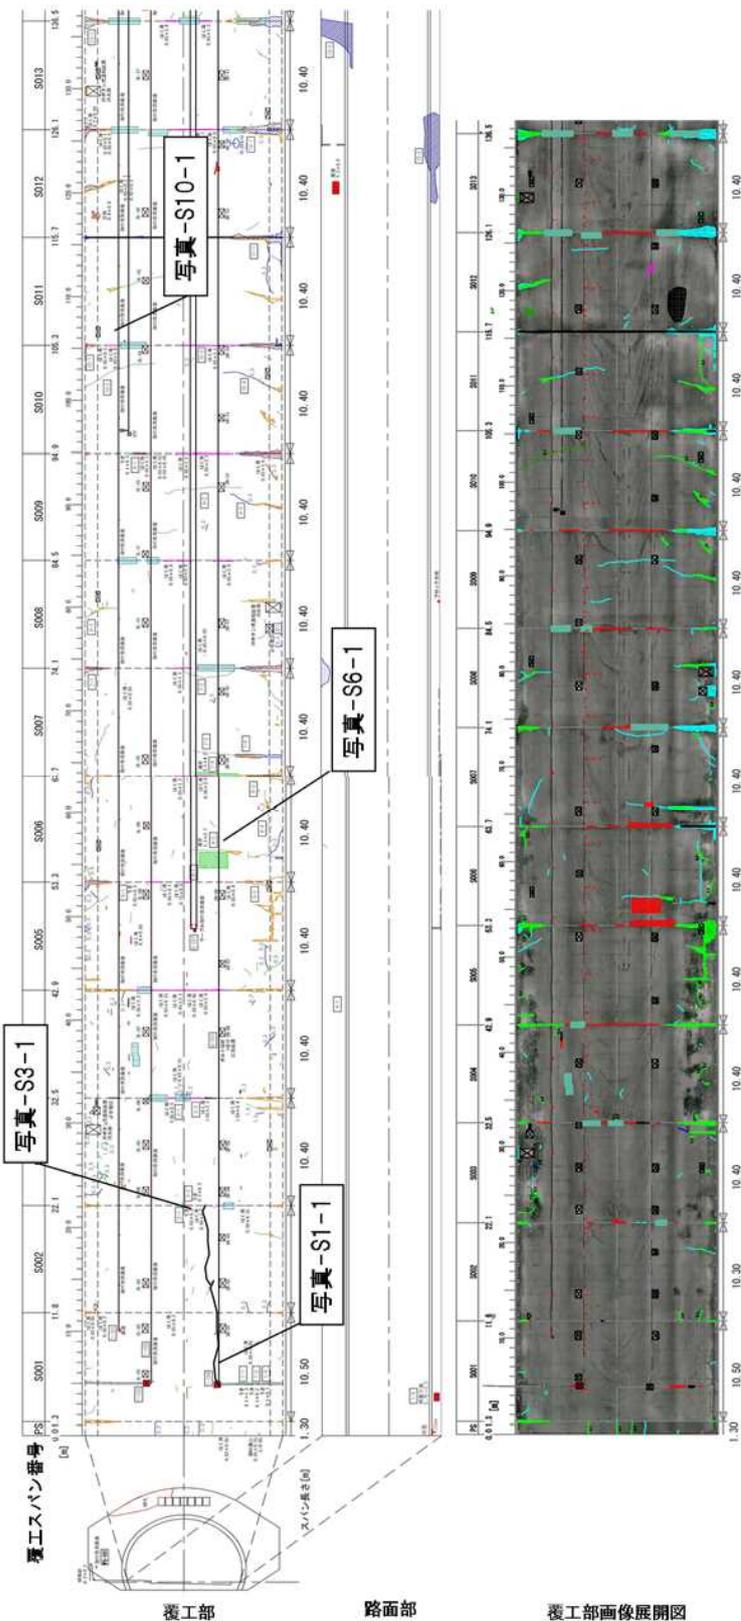
トンネル全体変状展開図

- 注1: 本展開図は、見下げた状態で記載すること。
- 注2: 覆工スパン番号は横断目地毎（矢板工法の場合は上半アーチの横断目地毎）に設定すること。
- 注3: 横断目地の変状は前の覆工スパン番号で計上すること。
- 注4: 1枚に収まらない場合は、複数枚に分けて作成すること。

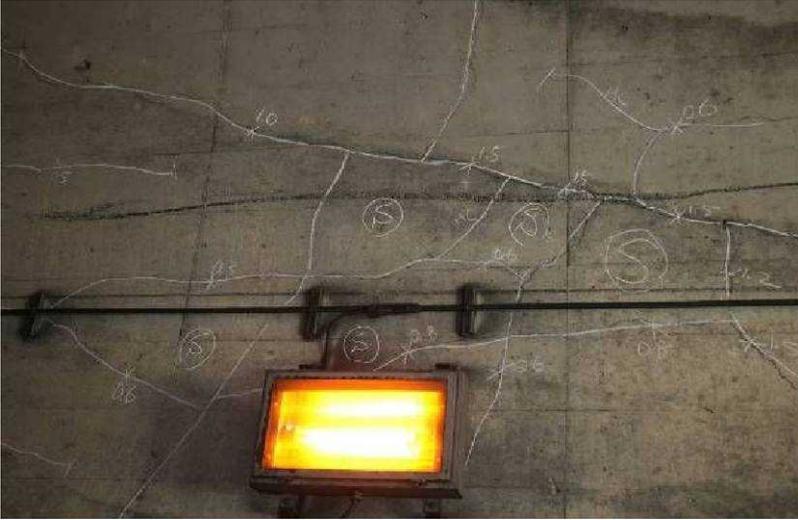
トンネル本体内(うき)	閉合ひび割れ

判定内容
	ひび割れに囲まれブロック化した状態が確認される。 打音検査で異常有り。				
	判定例				
	アーチ部	側壁部	IV	III	
	閉合ひび割れ

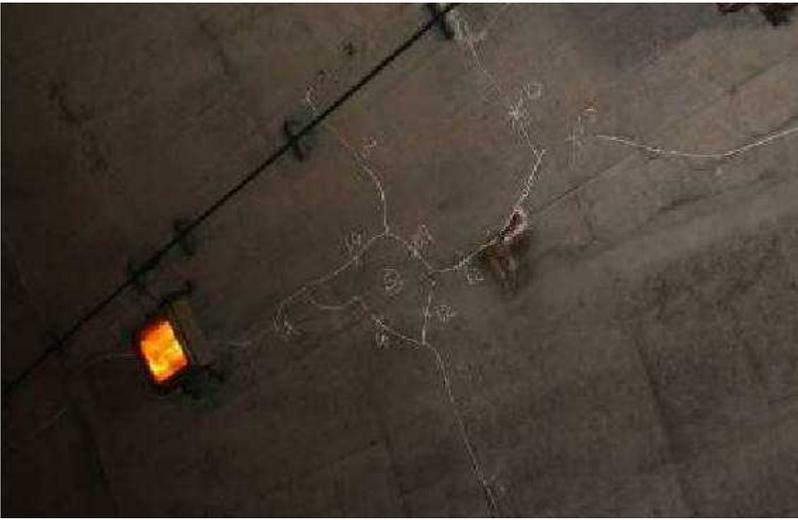
判定内容
	ひび割れに囲まれブロック化した状態が確認される。 打音検査で異常有り。				
	判定例				
	アーチ部	側壁部	IV	III	
	閉合ひび割れ

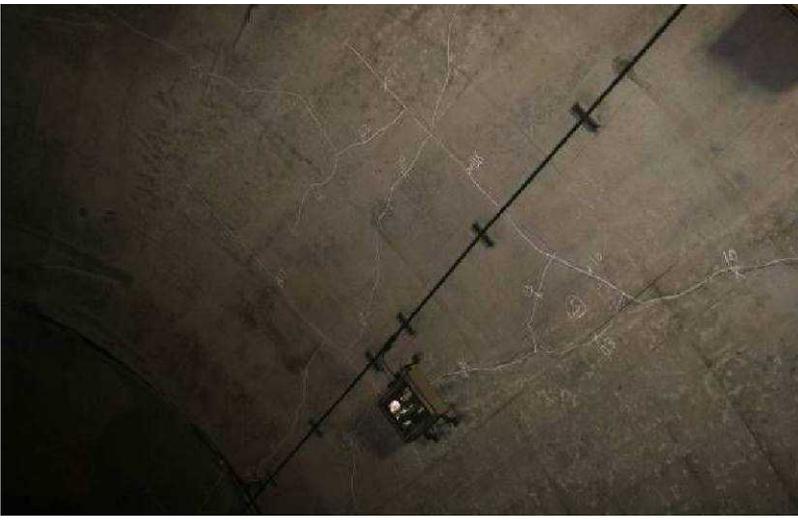
判定内容
	ひび割れに囲まれブロック化した状態が確認される。 打音検査で異常無し。				
判定例					
アーチ部	側壁部	III	II b

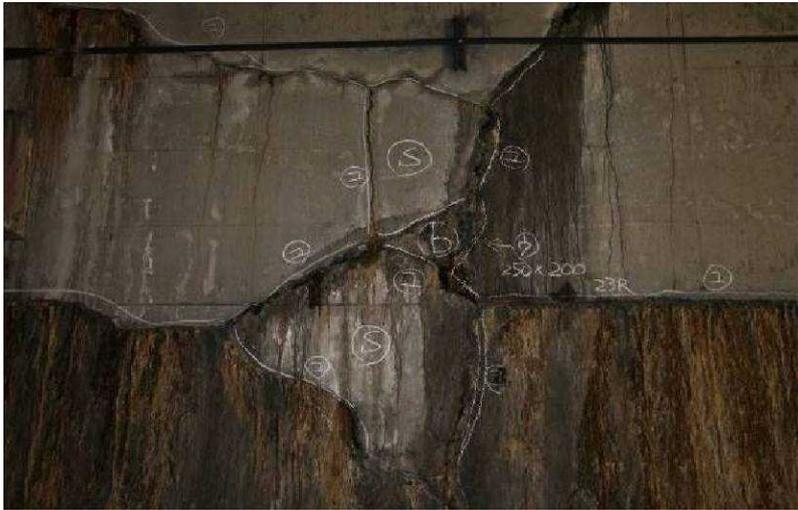
トンネル本體工(うき)	閉合ひび割れ		判定内容

ひび割れに囲まれブロック化した状態が確認される。 打音検査で異常有り。	
			判定例	
	アーチ部	側壁部		
	IV	III		
	閉合ひび割れ		判定内容

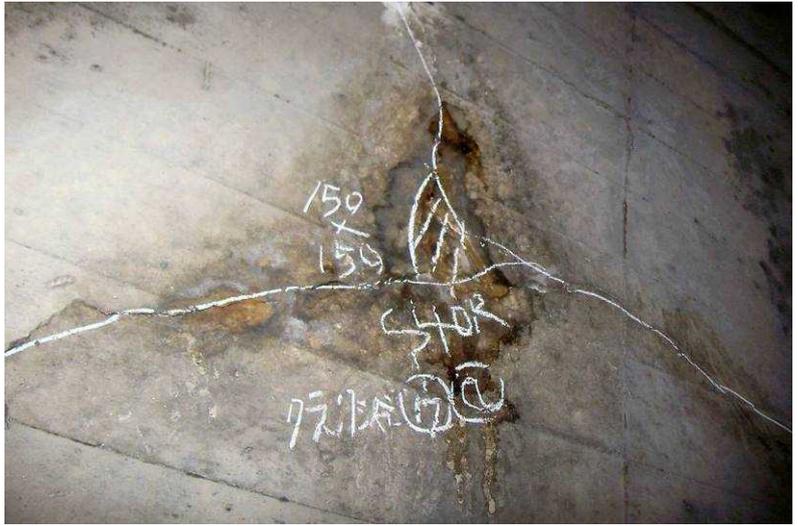
ひび割れに囲まれブロック化した状態が確認される。 打音検査で異常無し。	
			判定例	
	アーチ部	側壁部		
	II a	II b		
閉合ひび割れ		判定内容

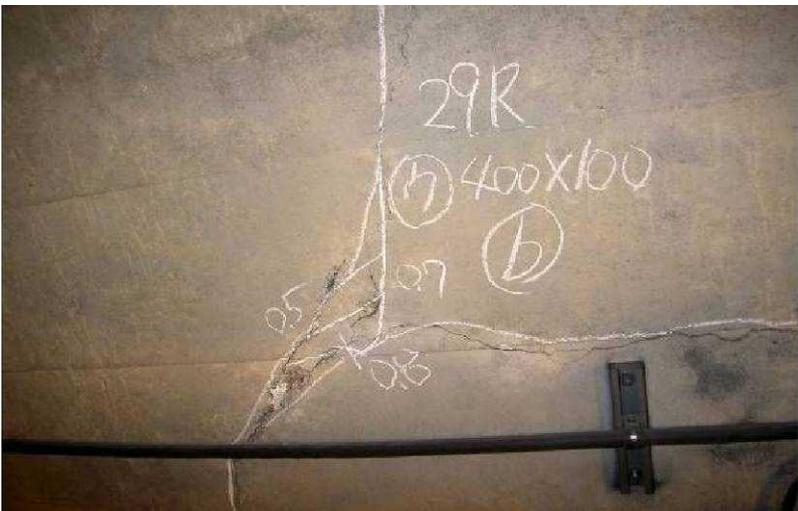
ひび割れに囲まれブロック化した状態が確認される。 打音検査で異常有り。		
		判定例		
アーチ部	側壁部			
IV	III

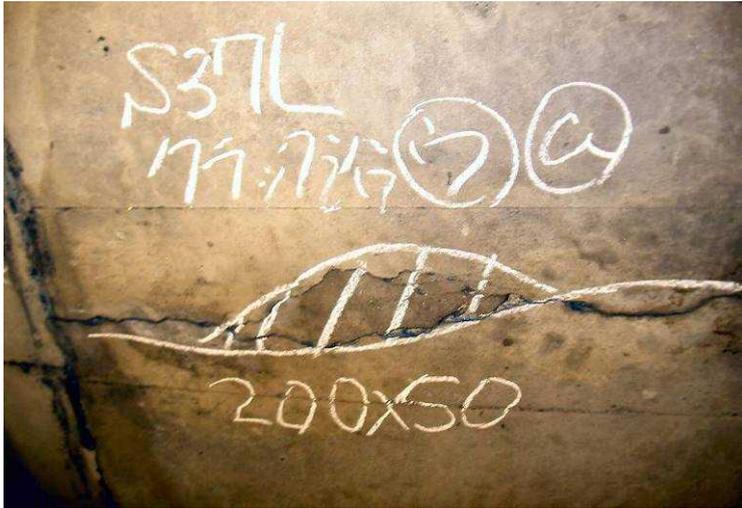
トンネル本體工（うき）	閉合ひび割れ		判定内容

ひび割れに囲まれブロック化した状態が確認される。 打音検査で異常有り。	
			判定例	
	アーチ部	側壁部	IV	III
閉合ひび割れ、目地とひび割れによるブロック化の複合

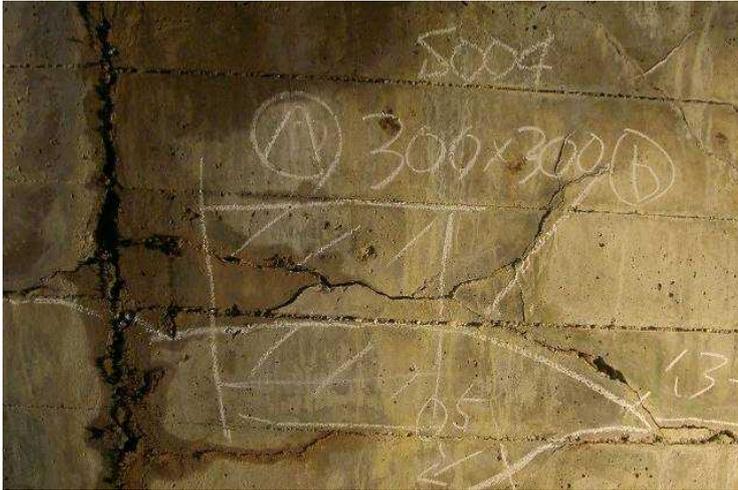
判定内容		
		目地とひび割れ、ひび割れに囲まれたブロック化した状態が確認される。 打音検査で異常有り。		
		判定例		
アーチ部	側壁部	IV	III	
目地とひび割れによる閉合化

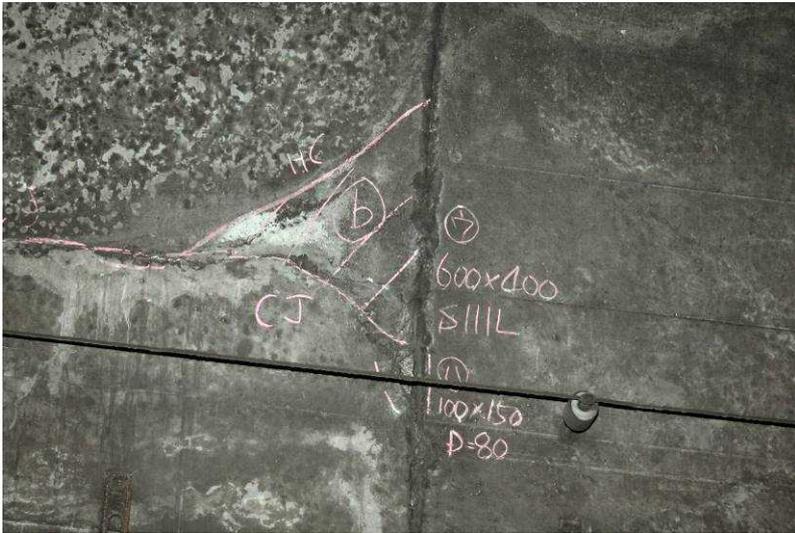
判定内容		
		目地とひび割れに囲まれ、ブロック化した状態が確認される。 打音検査で異常無し。		
		判定例		
アーチ部	側壁部	II a	II b

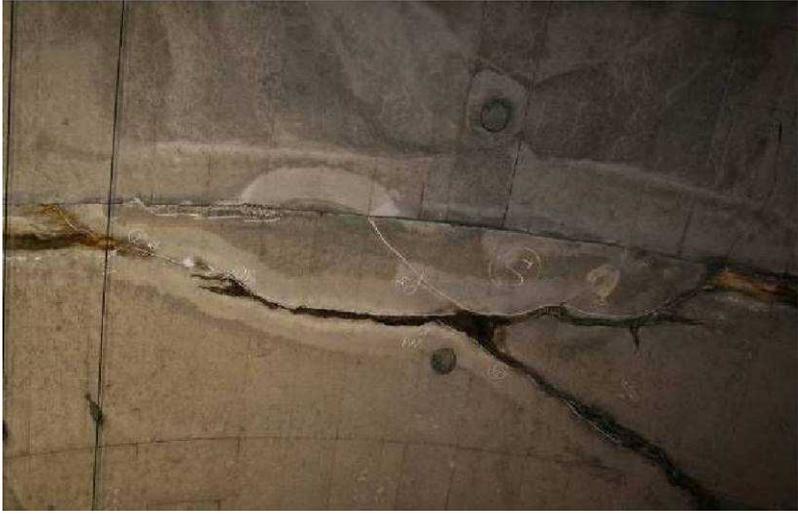
トンネル本體工(うき)	目地部の三日月状のひび割れ		判定内容

目地と三日月状のひび割れに囲まれ、ブロック化した状態が確認される。 打音検査で異常有り。		
		判定例		
		アーチ部	側壁部	
	IV	III		
	目地部の三日月状のひび割れ		判定内容

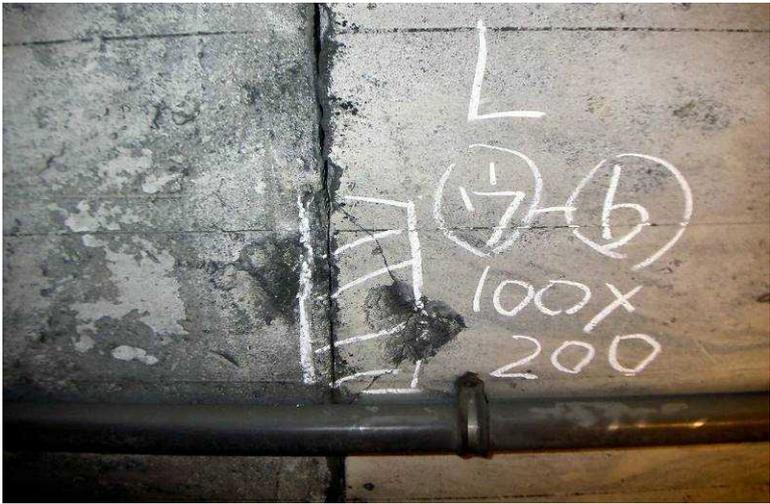
目地と三日月状のひび割れに囲まれ、ブロック化した状態が確認される。 打音検査で異常無し。		
		判定例		
		アーチ部	側壁部	
	II a	II b		
目地部の三日月状のひび割れ		判定内容

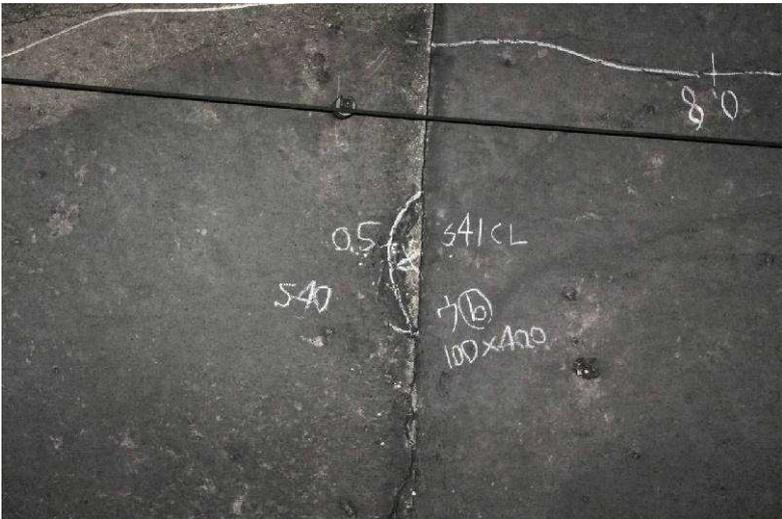
目地と三日月状のひび割れに囲まれ、ブロック化した状態が確認される。 打音検査で異常無し。			
	判定例			
	アーチ部	側壁部		
II a	II b

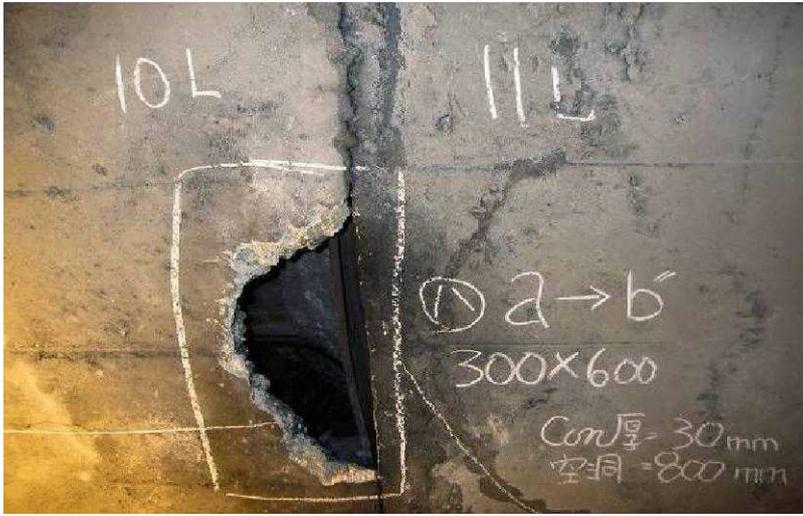
トンネル本體工（はく落）	目地部の欠損

判定内容
	目地と三日月状のひび割れに囲まれたブロック化したコンクリート塊が落下し、欠損した状態が確認される。 打音検査で異常無し。				
			判定例		
			アーチ部	側壁部	
			Ⅱ a	Ⅱ b	
	目地部の欠損

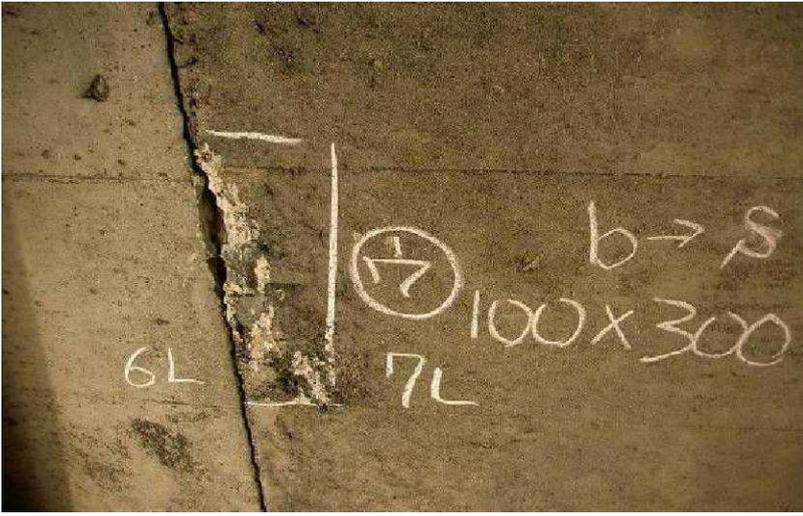
判定内容
	目地と三日月状のひび割れに囲まれたブロック化したコンクリート塊が落下し、欠損した状態が確認される。 打音検査で異常無し。				
			判定例		
			アーチ部	側壁部	
			Ⅱ a	Ⅱ b	
目地部の欠損

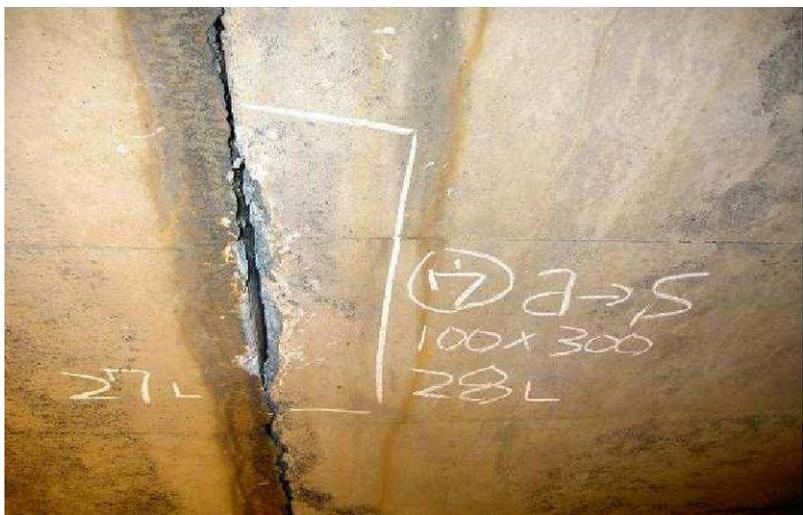
判定内容	
目地と三日月状のひび割れに囲まれたブロック化したコンクリート塊が落下し、欠損した状態が確認される。 打音検査で異常無し。					
		判定例			
		アーチ部	側壁部		
		Ⅱ a	Ⅱ b

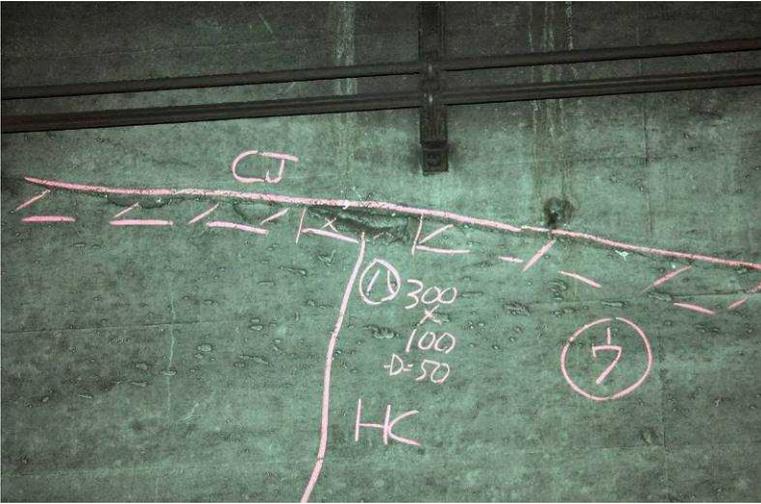
トンネル本体内工（うき）	コールドジョイント上のうき		判定内容

コールドジョイント沿いにうき、欠損が確認される。 打音検査で異常無し。	
			判定例	
	アーチ部	側壁部	II a	II b
トンネル本体内工（はく落）	ジャンカ部の欠損		判定内容

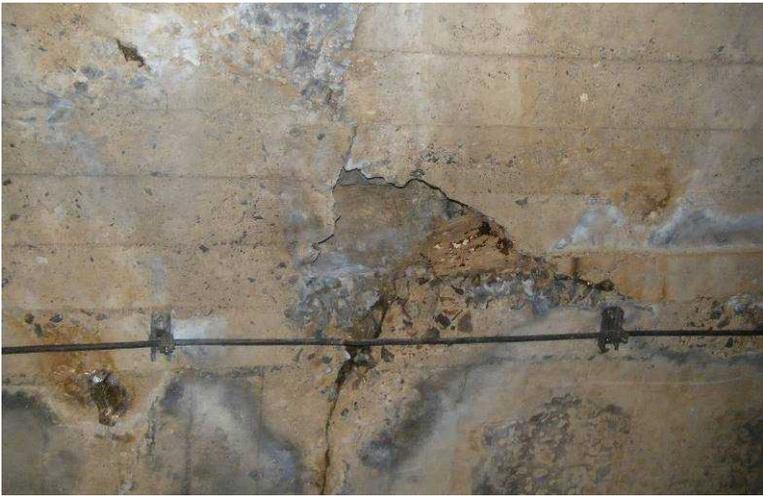
ジャンカ部(骨材が露出している状況)でさらに欠損が確認される。 打音検査で異常無し。	
			判定例	
	アーチ部	側壁部	II a	II b
トンネル本体内工（はく落）	ジャンカ部の欠損		判定内容

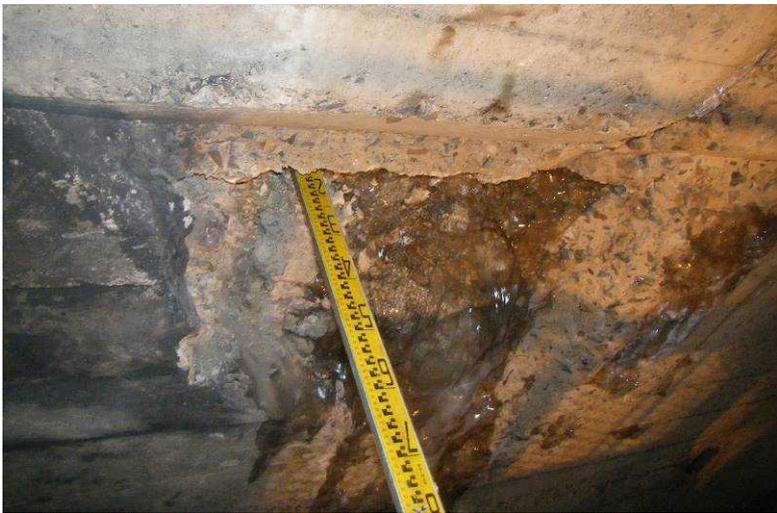
ジャンカ部(骨材が露出している状況)でさらに欠損が確認される。 打音検査で異常無し。	
			判定例	
	アーチ部	側壁部	II a	II b

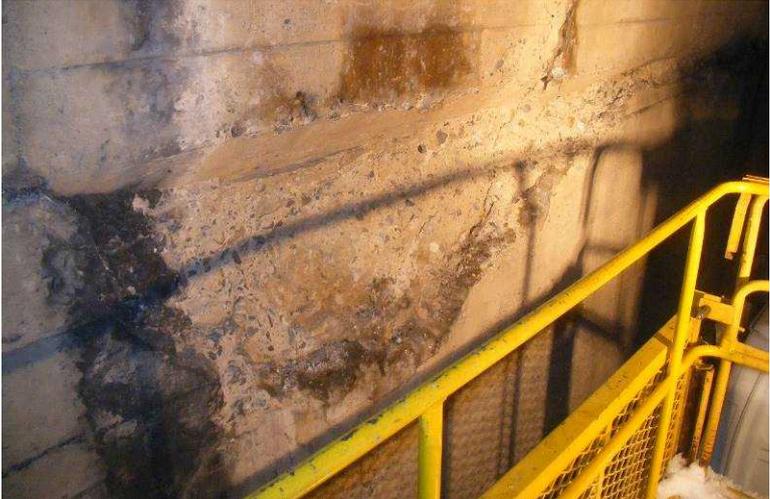
トンネル本體工(うき)	ジャンカ部の欠損		判定内容

ジャンカ部(骨材が露出している状況)でさらに欠損が確認される。 打音検査で異常無し。		
		判定例		
		アーチ部	側壁部	
	II a	II b		
ジャンカ部の欠損				
	ジャンカ部の欠損		判定内容

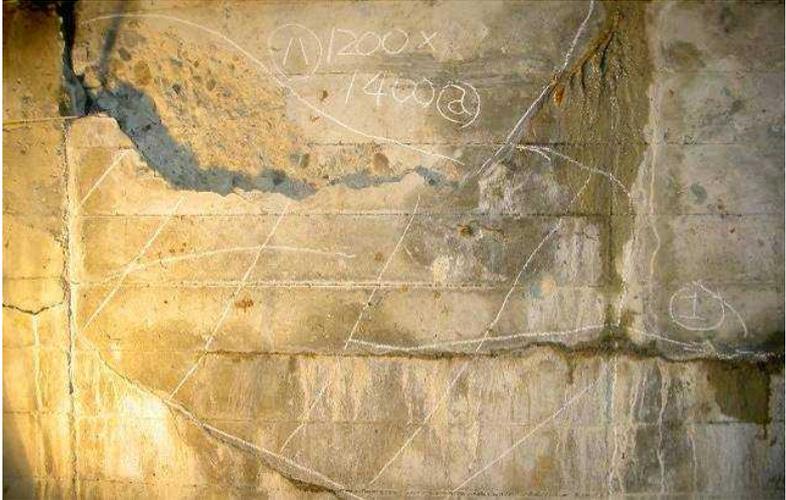
ジャンカ部(骨材が露出している状況)でさらに欠損が確認される。 打音検査で異常有り。		
		判定例		
		アーチ部	側壁部	
	IV	III		
ジャンカ部の欠損				
	ジャンカ部の欠損		判定内容

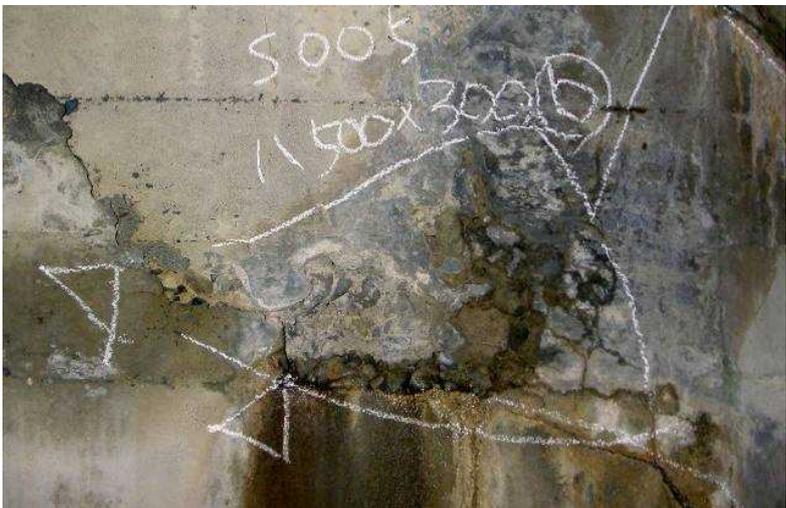
ジャンカ部(骨材が露出している状況)でさらにひび割れや欠損が確認される。 打音検査で異常有り。		
		判定例		
		アーチ部	側壁部	
	IV	III

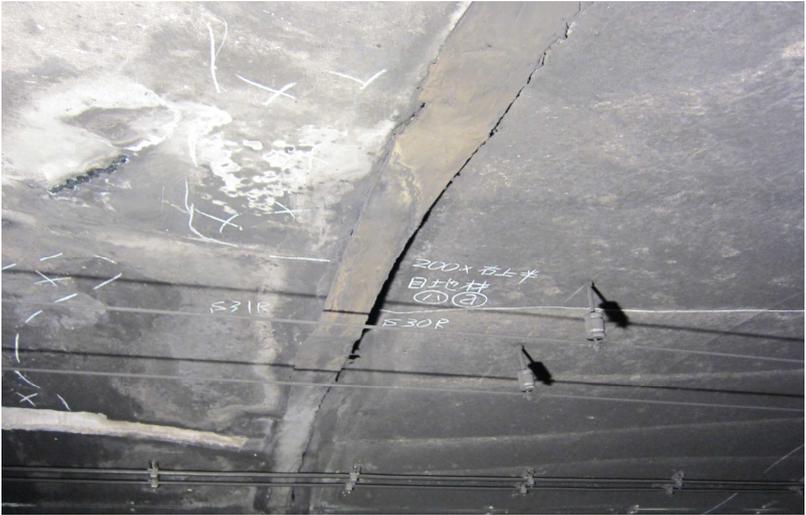
断面補修材等のうき やはく落が確認される。 打音検査で異常有り。	
			判定例	
	アーチ部	側壁部	III	II a
トンネル本體工（うき）	断面補修跡等のうき		判定内容

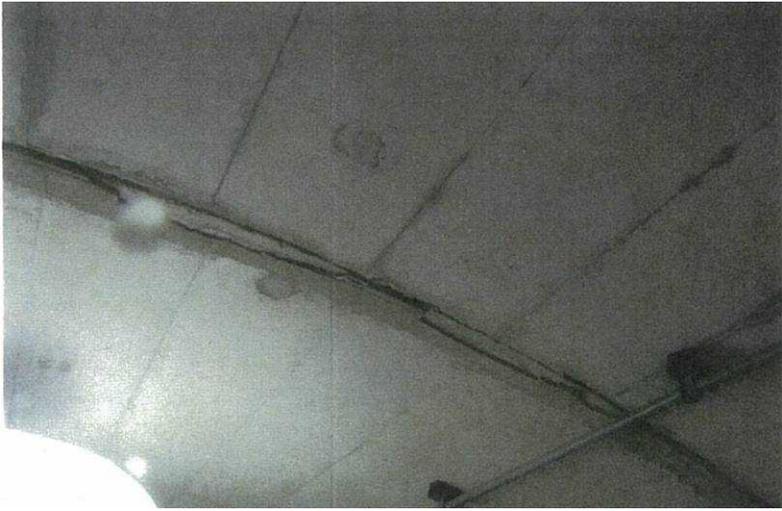
断面補修材等のうき やはく落が確認される。 打音検査で異常有り。	
			判定例	
	アーチ部	側壁部	IV	III
トンネル本體工（鋼材腐食）	鉄筋の露出		判定内容

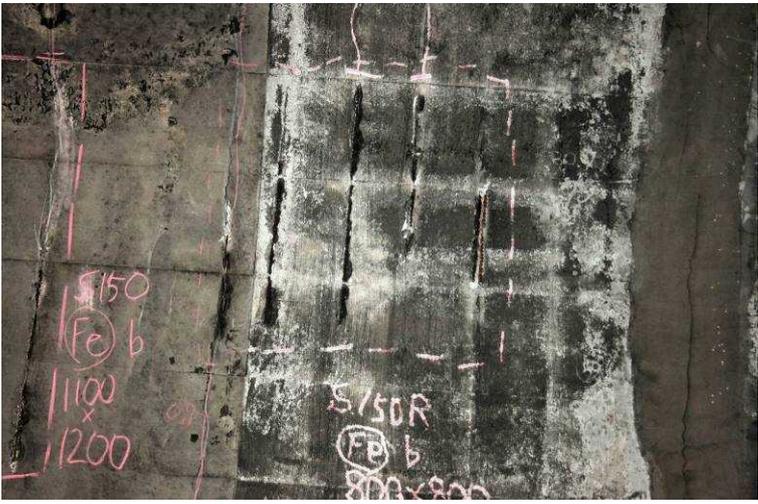
鉄筋の露出が確認される。（鉄筋コンクリート構造は坑口付近に多い）	
			判定例	
	アーチ部	側壁部	III	II b

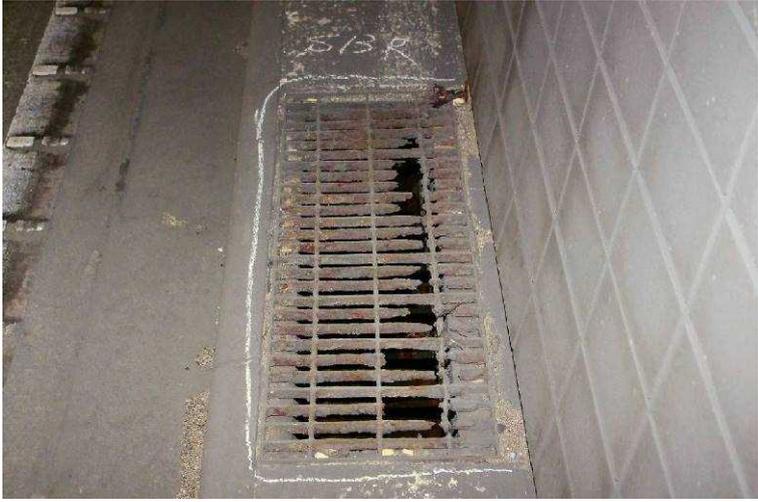
その他（路面・路肩及び排水施設）	側溝の破損

<p>判定内容</p> <p>側溝のグレーチングの破損が確認され、利用者等への影響が想定される。</p>
		<p>判定例</p> <p>変状区分「材質劣化」、 変状種類「側溝破損」、 対策区分「Ⅲ」</p>
	側溝の破損

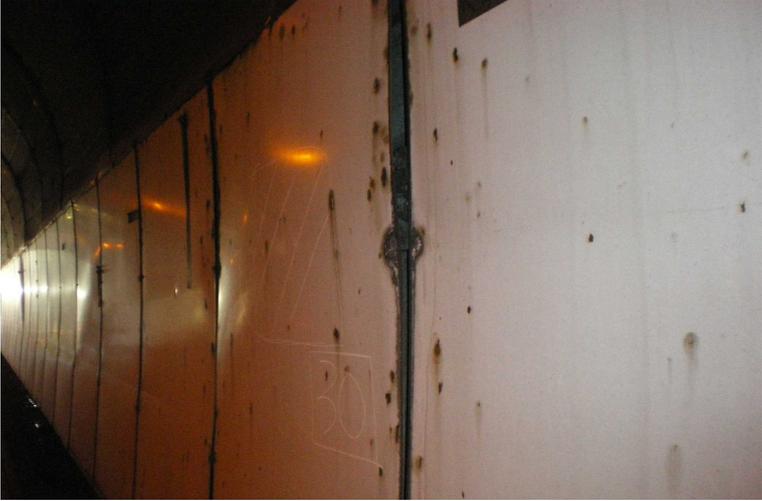
トンネル内附属物 (内装板の変形・破損)	内装板の破損

<p>判定内容</p> <p>内装板に破損や変形が確認される。</p>
		<p>判定例</p> <p>×</p>
内装板(タイル)の破損		
トンネル本体工 (補修材)

- ・ トンネルの内装等級によっては、トンネル側壁面に内装工が設置されている。
- ・ 内装板には、取付金具による固定式のものと同様に覆工面への直貼りのものがある。
- ・ 固定式の場合、取付金具の不具合やゆるみによる固定不足、走行車両等の接触による破損が多く見られ、直貼りの場合、タイル面のひび割れ、剥がれが確認されることが多い。
- ・ 内装版の変形、破損については、破損状況を確認し、変状があればその他の変状として展開図に記録すること。

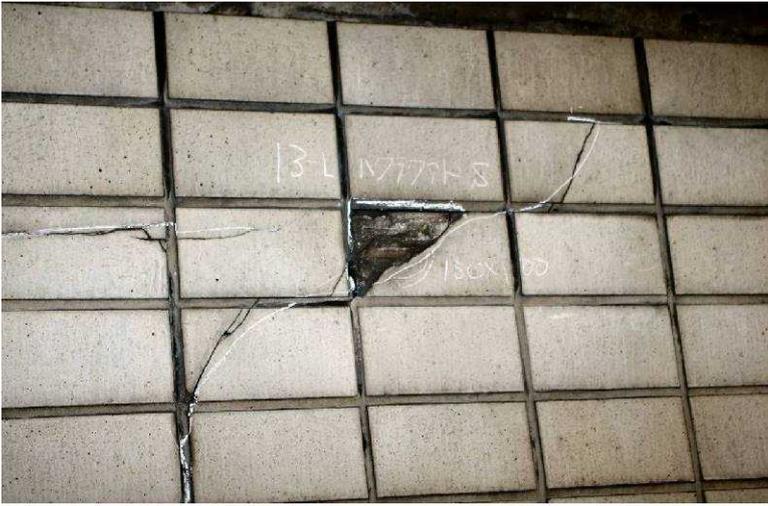
<p>判定内容</p> <p>内装板のタイルに破損が確認される。</p>
		<p>判定例</p> <p>×</p>
		<p>判定内容</p> <p>面導水工の一部に外力による破損が確認される。 破損箇所の隣接部のはく落の恐れがある。</p>
面導水工の破損		
トンネル本体工 (補修材)

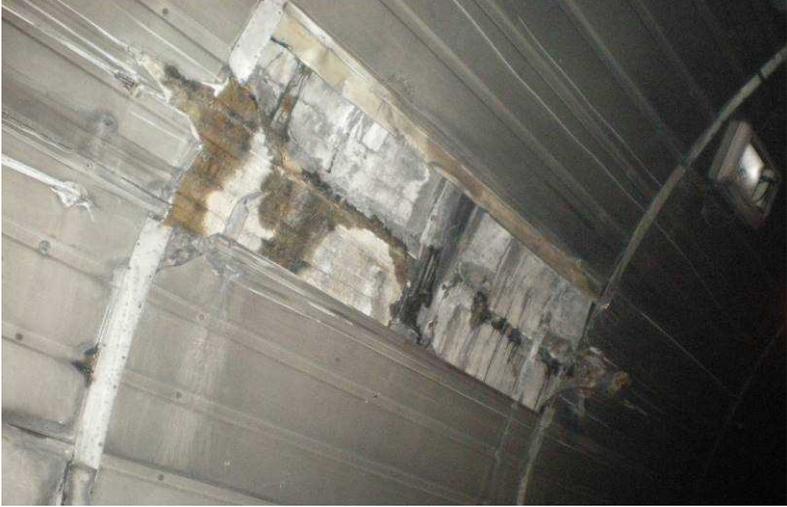
<p>判定例</p> <p>変状区分「外力」、 変状種類「補修材の破損」、 対策区分「Ⅲ」</p>

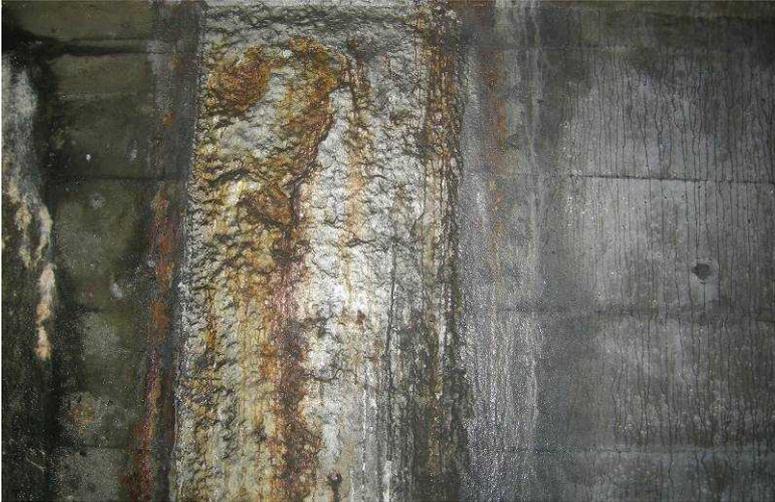
トンネル本体工（補修材）	補強鉄板の腐食

判定内容
		<p>内面補強工として接着した鋼板に腐食が確認される。 現時点で機能上の問題はないが、腐食は今後進行すると考えられる。</p>
		判定例
	<p>変状区分「材質劣化」、 変状種類「鋼材腐食」、 対策区分「Ⅱa」</p>	
	繊維シート破損

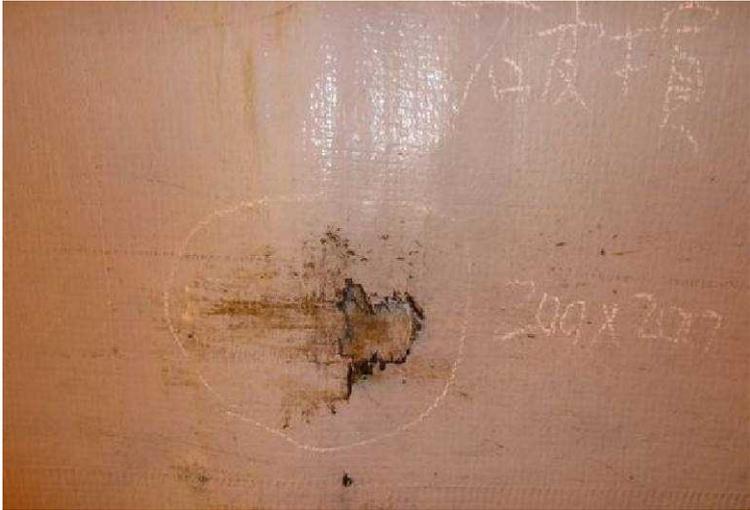
判定内容	
	<p>繊維シート工の表面に破損が確認される。 現時点で機能上の問題はないが、破損部が今後拡大する可能性がある。</p>	
	判定例	
<p>変状区分「外力」、 変状種類「補修材の破損」、 対策区分「Ⅱa」</p>		
繊維シートのうき

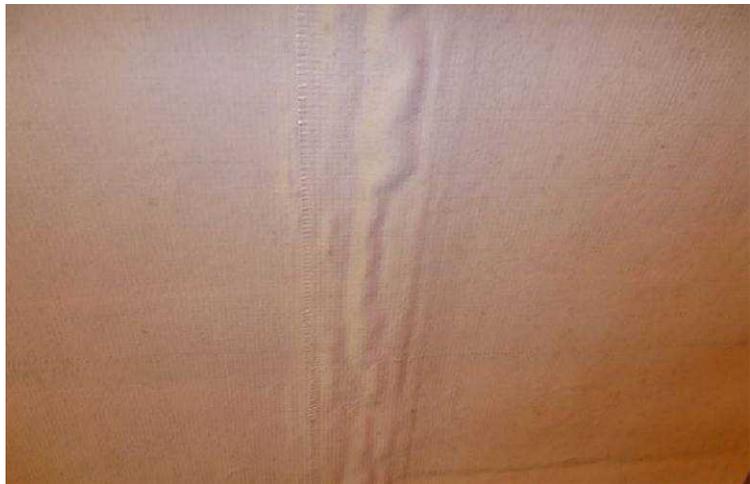
判定内容	
	<p>漏水等によりシート背面がうき、シートが膨れた状況。 現時点で機能上の問題はないが、うきが今後拡大する可能性がある。</p>	
	判定例	
<p>変状区分「外力」、 変状種類「補修材の破損」、 対策区分「Ⅱa」</p>

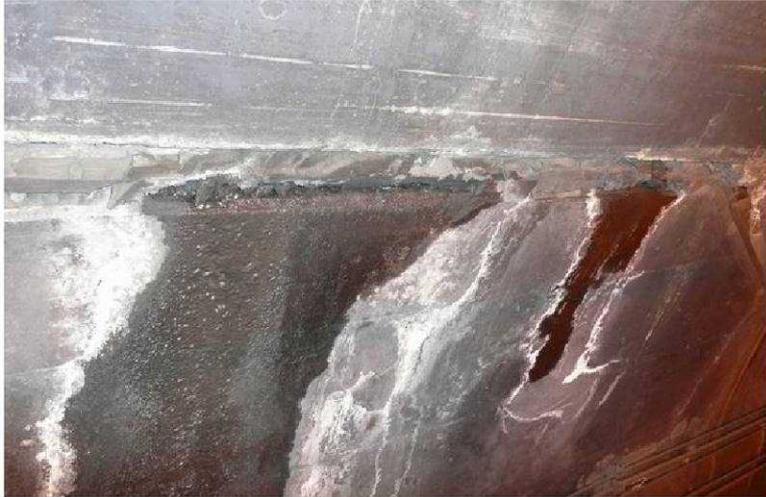
トンネル本體工（補修材）	漏水対策工の再劣化(漏水再発)

<p>判定内容</p> <p>補修済の漏水対策工からの漏水(再発)。に じみ程度。 補修材の劣化はない。</p>
		<p>判定例</p> <p>変状区分「漏水」、 変状種類「漏水」、 対策区分「Ⅱb」</p>
漏水対策工の劣化による破損

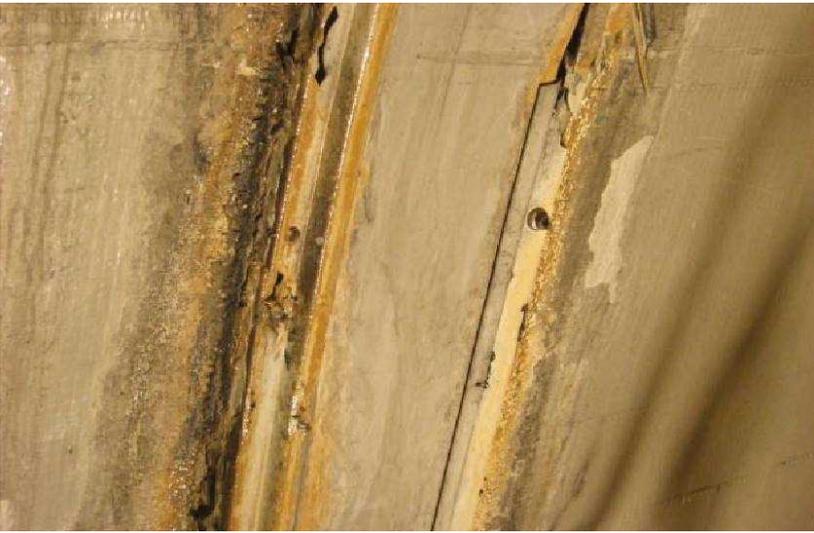
<p>判定内容</p> <p>経年劣化等による漏水対策工の破損が確認される。 補修材のはく落の恐れがある。</p>	
	<p>判定例</p> <p>変状区分「材質劣化」、 変状種類「補修材の破損」、 対策区分「Ⅲ」</p>	
漏水対策工の外力による破損

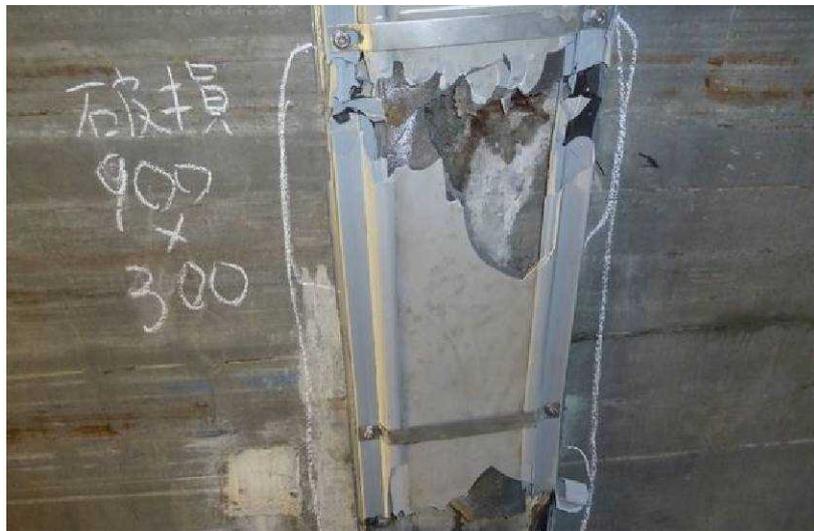
<p>判定内容</p> <p>衝突(外力)等による漏水対策工の破損が確認される。 補修材のはく落の恐れがある。</p>	
	<p>判定例</p> <p>変状区分「外力」、 変状種類「補修材の破損」、 対策区分「Ⅲ」</p>
