[異常時通報連絡の公表文（様式 1 - 1）]

伊方3号機 ルースパーツモニタ装置の異常信号の発信について

R 5 . 1 . 10
 原子力安全対策推進監
 電話番号 089-912-2352

伊方発電所3号機 ルースパーツモニタ装置の異常信号発信状況

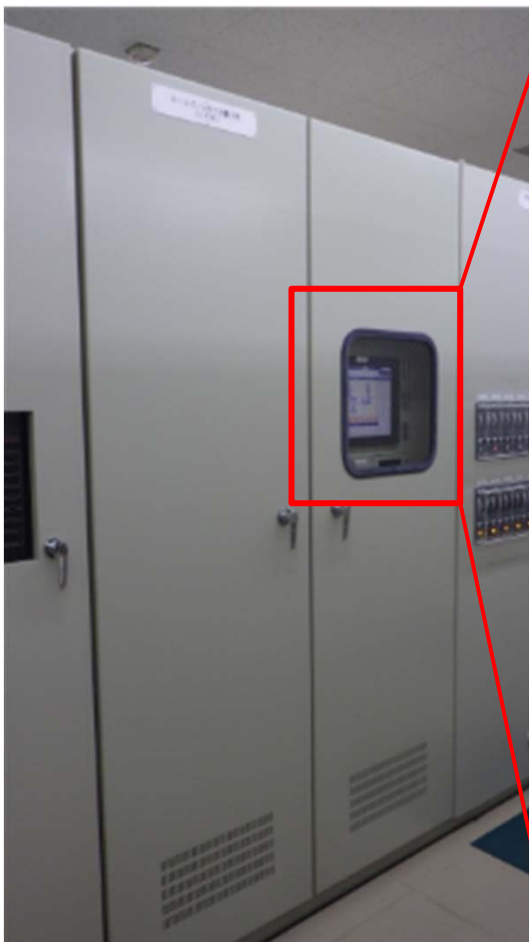
ルースパーツモニタ盤3号警報発信状況

- 1 調査の結果、ルースパーツモニタ盤内の装置間に通信の不具合があったことを確認した。
- 2 その後、ルースパーツモニタ盤内の装置を再起動し、ルースパーツモニタ装置の機能に異常がないことを確認し、通常状態に復旧した。
- 3 引き続き詳細を調査する。

「ルースパーツモニタ装置」消灯

事象発生時

「システム警報」ランプ点灯

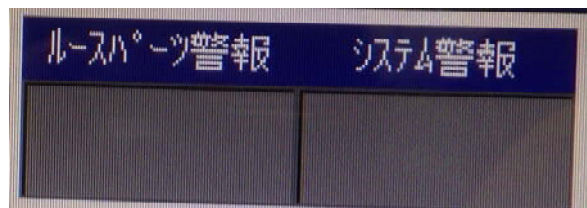
再起動後

「システム警報」ランプ消灯
