## 平成29年9月17日の台風第18号の影響による 北川ダム防災操作の効果について

### 【速報推計】

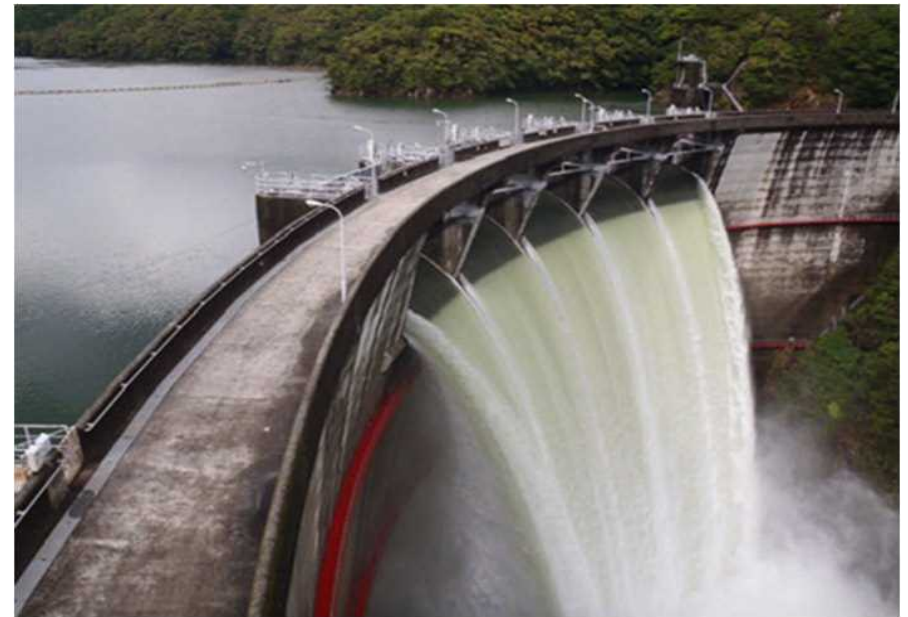
台風第18号の影響で9月16日5時より降り出した雨により、ダムへの流入量は漸次増加し、17日5時には降り始めからの累計雨量116mmで、流入量 $35\text{m}^3/\text{s}$ に、8時には累計雨量188mmで、流入量 $161\text{m}^3/\text{s}$ に、8時10分に流入量が洪水量の $200\text{m}^3/\text{s}$ に達したところで、防災操作を開始しました。

その後、流入量が急速に増加し、12時56分には計画高水流量の70%、 $1,260\text{m}^3/\text{s}$ に、13時40分には計画高水流量の $1,800\text{m}^3/\text{s}$ に達しました。更に降雨は強くなり、時間最大雨量でダム地点にて14時において98mm、流域平均80mmを記録。急激な流入量の増加となり、14時40分には最大流入量 $2,548\text{m}^3/\text{s}$ に達したため、14時50分に特例操作に移行しました。

その後、流入量は減少をはじめ、16時49分に $1,350\text{m}^3/\text{s}$ 、18日0時36分には洪水量の $200\text{m}^3/\text{s}$ まで減少しました。  
総雨量は16日5時から17日18時までで506mmでした。

今回の防災操作により、下流河川(合流点付近)において、河川水位を約1.44m低減させたと推測されます。

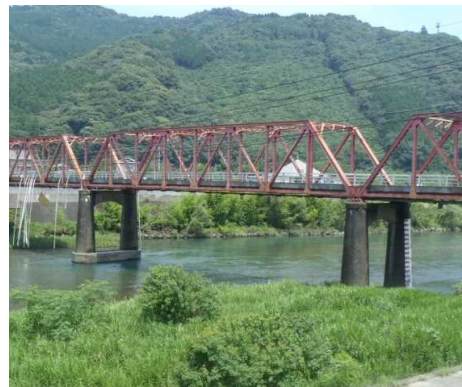
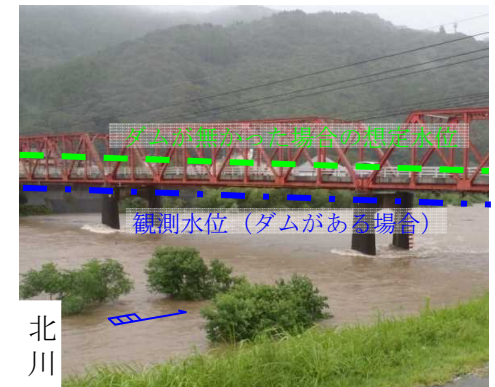
熊田橋地点における雨量・水位 (1時間単位の履歴によるもの)

【 延岡市北川町 熊田橋地点(北川、小川合流点)の河川水位比較 】
